TRIBUNALE ORDINARIO - TORINO

ESPROPRIAZIONI IMMOBILIARI 1025/2024

CONSULENZA ESTIMATIVA GIUDIZIARIA

del 29/07/2025

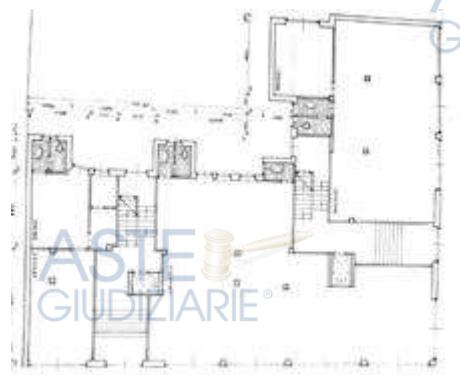
ESTRATTO NULLA OSTA 75/67 - PIANO INTERRATO

Sono state rilevate le seguenti difformità: Difformità del piano terreno e piano interrato rispetto agli elaborati allegati al nulla osta n. 75/1967. In particolare si rileva che: - il piano interrato risulta completamente difforme dallo stato attuale; non sono state rilevate pratiche di variante o successivi titoli edilizio relativi ai locali al piano interrato e oggetto della procedura. - analogamente il piano terreno, destinato a negozi, risulta suddiviso in più unità immobiliari mentre nel progetto originario risultava sostanzialmente unico locale. (normativa di riferimento: DPR 380/2001)

Le difformità sono regolarizzabili mediante: Dalle ricerche effettuate presso l'UTC si ritiene verosimile che la situazione catastale, salvo le successive modifiche avvenute nel locale al piano terreno con SCIA 39/2001 e SCIA 69/2016, corrisponda allo stato di fatto originatosi (presumibilmente) in sede di costruzione dell'edificio. A tal proposito in mancanza di idonei titoli edilizi che comprovino l'avvenuta trasformazione su citata, si ritiene necessaria pratica di sanatoria

idonea a legittimare le porzioni immobiliari interessate. Tale pratica, laddove coinvolge anche parti comuni (facciate ecc.) dovrà interessare l'intero condominio.

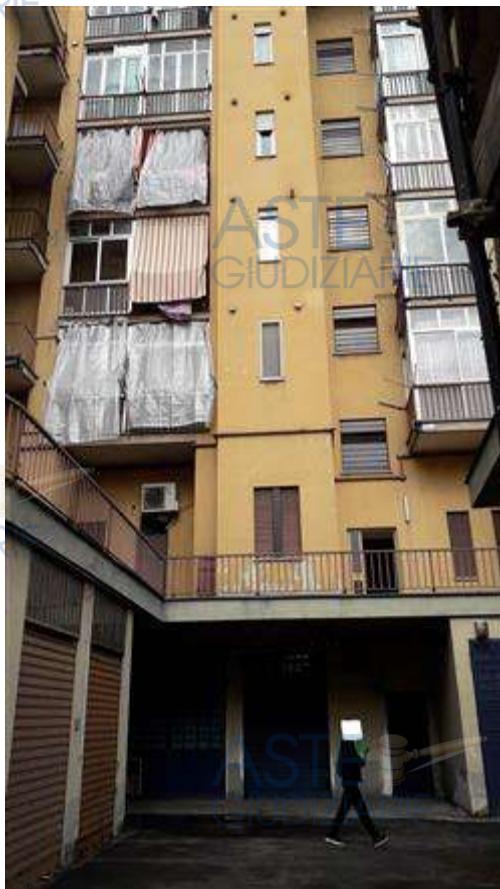
Lo stabile, complessivamente si presenta in scarse condizioni di manutenzione bisognoso di lavori quali tinteggiatura lato cortile.

FACCIATA LATO CORTILE

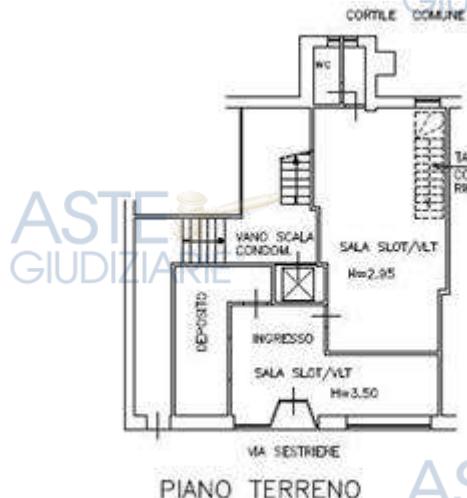
PLANIMETRIA INDICATIVA NON IN SCALA PIANA TERRENO - NEGOZIO/SALA GIOCHI

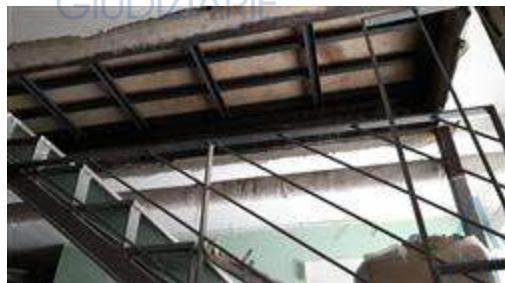
Le difformità sono regolarizzabili mediante: Si precisa che a seguito della SCIA 69/2016 è stato effettuato tamponamento della scala interna di collegamento. Di fatto quindi sono state costituite due unità immobiliari che andrebbero accatastate separatamente. Il sottoscritto ha comunque ritenuto di formare un sol lotto composto dal locale commerciale al piano terreno (CORPO A) e il sottostante loocale deposito interrato già precedentemente unito (CORPO B). Sarà onere dell'aggiudicatario valutare se ripristinare la scala interna oppure, in caso contrario procedere alla variazione catastale ai sensi della vigente normativa in materia catastale.

SCALA COLLEGAMENTO PIANO TERRENO TAMPONATA

SCALA TAMPONATA

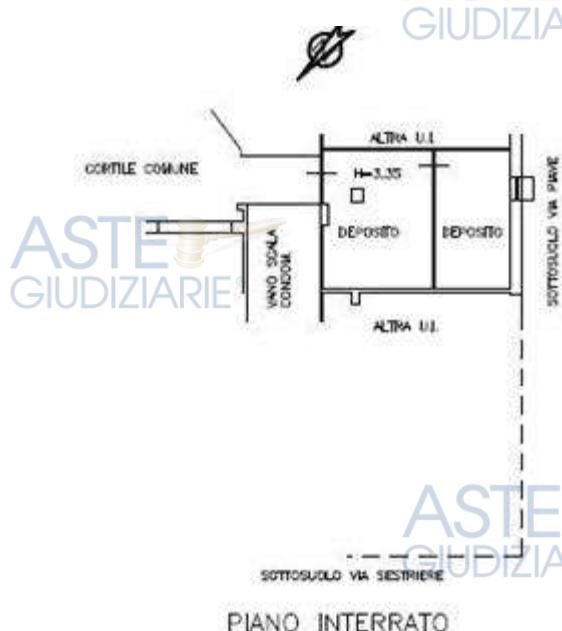
PLANIMETRIA INDICATIVA PIANO INTERRATO NON IN SCALA

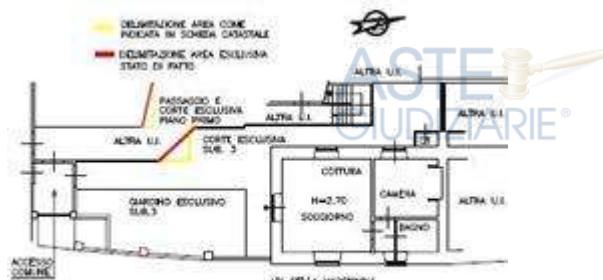
Si segnala che: - l'altezza dei locali è di metri 2,70 anzichè 3,00 come indicato nella scheda - la attuale delimitazione dell'area esclusiva relativa ai sub 3 e sub 4 (vedi planimetria) non è corretta rispetto a quanto indicato nelle schede catastali. Si ritiene conveniente procedere alla corretta delimitazione mediante spotamento della cancellata sul posto. Si segnala inoltre che sia in merito al sub. 3 appartamento che sub 7 posto auto la intestazione non è corretta in quanto trattasi di S.R.L. e non Società Semplice

PIANO TERRENO
IN COLORE GIALLO E ROSSO ERRATA DELIMITAZIONE AREA

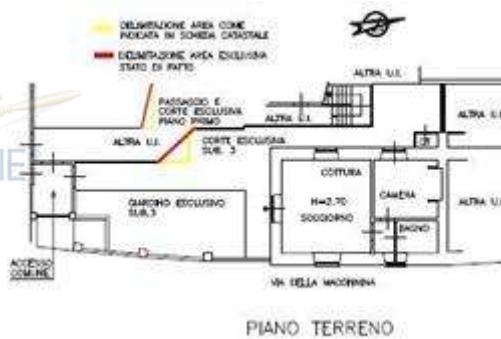
PLANIMETRIA INDICATIVA PIANO TERRENO NON IN SCALA

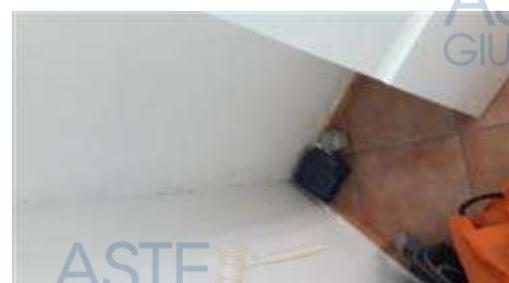
Stante lo stato di degrado dettato dalla presenza di muffa diffusa si ritiene lo stato di manutenzione scadente.

MUFFA DIFFUSA

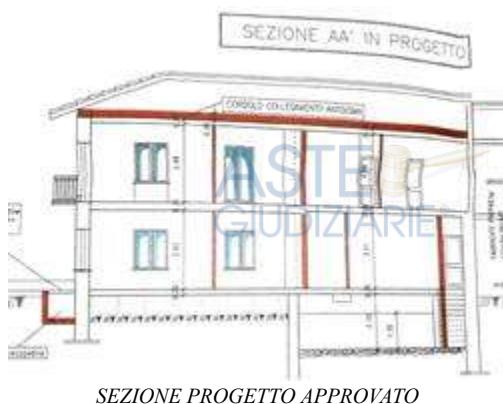
SEZIONE PROGETTO APPROVATO

- pratica sanatoria, oneri per prestazione professionale/sanzione - importo presunto: €.8.000,00

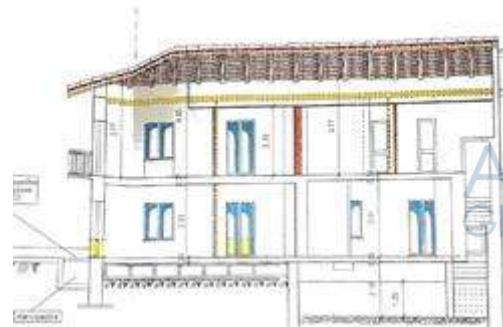
SEZIONE IN VARIANTE MAI RILASCIATA

Come anticipato in ordine alla regolarità edilizia risulta realizzata modifica al piano sottotetto mediante demolizione del precedente solaio e ricostruzione del medesimo in tavolato in legno. In parte il solaio è stato eliminato (sul disimpegno) lasciando a vista il tetto e con la formazione di soppalco. L'altezza utile è modesta (circa 2 metri al centro e 1 metro circa ai lati per cui non presenta requisiti per l'abitabilità. Sono presenti radiatori e impianto elettrico. Di fatto attualmente viene utilizzato quale soppalco/sottotetto e l'accesso avviene tramite scala fissa in vista dalla camera.
