# TRIBUNALE ORDINARIO - TORINO

## ESPROPRIAZIONI IMMOBILIARI 12/2026

## CONSULENZA ESTIMATIVA GIUDIZIARIA

## LOTTO 1

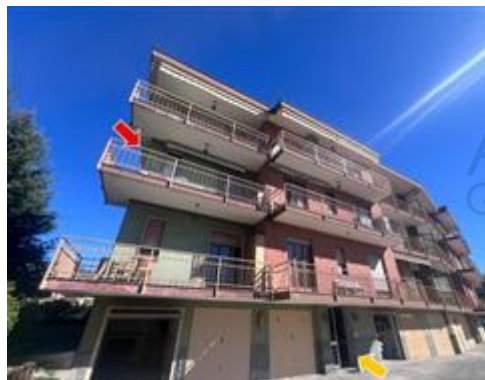
Vista della facciata sud in cui si apprezzano i box auto al piano terra, la freccia arancione indica l'ingresso alla scala di interesse e la freccia rossa individua l'appartamento oggetto di perizia

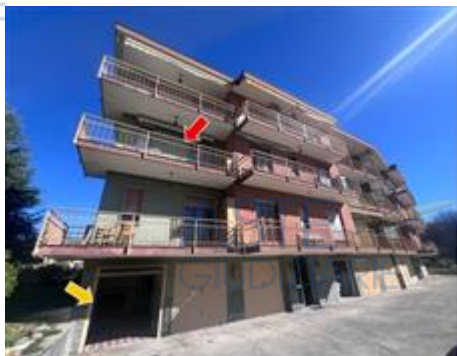
Lo stato manutentivo delle parti esterne e comuni è sostanzialmente buono, fatto salvo per la presenza di alcune problematiche legate ad infiltrazioni e/o mal funzionamenti delle grondaie, come anche segnalato nel Verbale di assemblea straordinaria del 29/04/2026.

Vista della facciata sud ripresa dal cortile interno in cui la freccia rossa individua l'appartamento sub. 4 e la freccia arancione l'autorimessa sub. 19

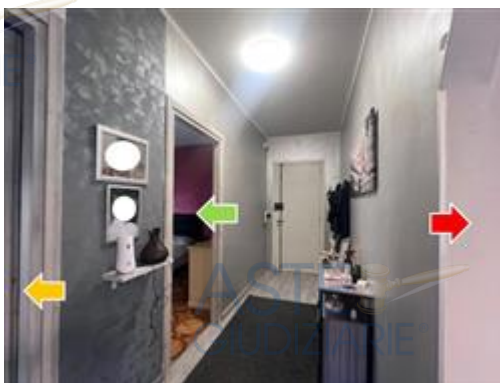
*Vista del corridoio in cui si apprezza il portoncino blindato di ingresso, la freccia rossa indica il soggiorno con cucina, quella verde la prima camera da letto e quella arancione la camera da letto angolare con balcone*

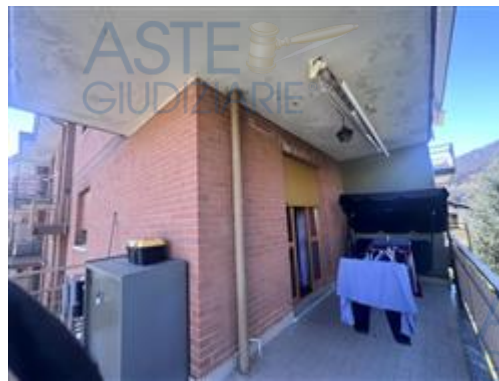
Lo stato manutentivo interno è buono, si segnala unicamente un problema legato ad infiltrazioni nell'estradosso del balcone del piano superiore lato ovest e che funge da copertura del balcone dell'appartamento oggetto di perizia.

*Vista del balcone della camera da letto in cui si apprezzano le macchie ed esfoliazioni della tinteggiatura dovute a verosimili infiltrazioni*

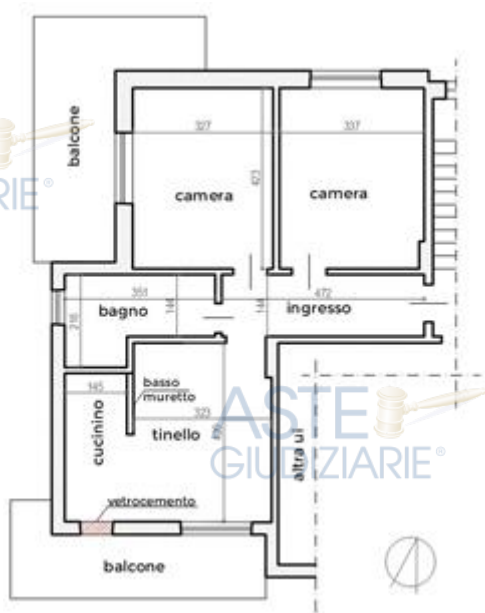
Rilievo qualitativo dell'appartamento a cura della scrivente, indicativo dello stato dei luoghi al momento del sopralluogo, quote in cm

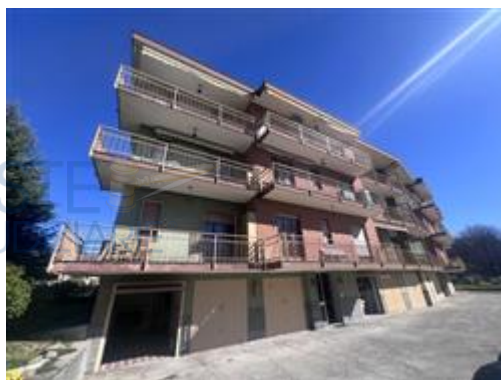
Vista del fabbricato in cui il box auto di interesse è il primo a sinistra, con portone aperto e in posizione angolare

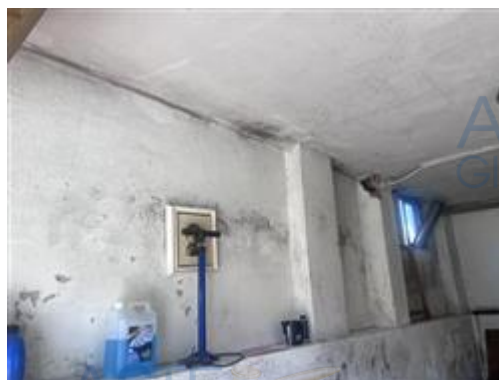
Lo stato di manutenzione interna è discreto e, in particolare, si segnala la presenza di esfoliazioni della tinteggiatura e muffe lungo la parete ovest, confinante contro terrapieno.

Vista della parete ovest

Nel caso di specie si è tenuto conto delle problematiche di infiltrazioni all'interno del box auto nello stato di manutenzione.

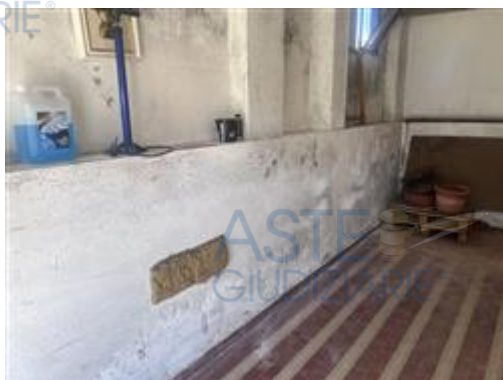
Altra vista della parete ovest

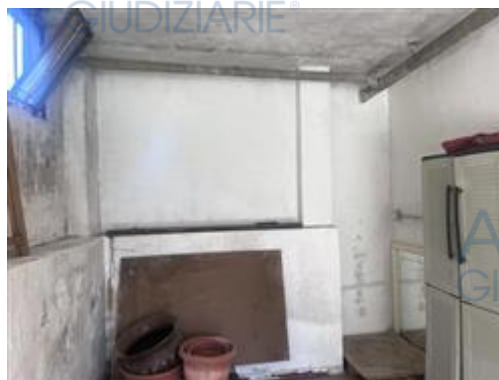
Vista della parete opposta all'ingresso
