# TRIBUNALE ORDINARIO TORINO

## ESPROPRIAZIONI IMMOBILIARI R.G.E. 129/2024

**ASTALEGALE.NET**  
**CONSULENZA ESTIMATIVA GIUDIZIARIA**

BENI IN TORINO VIA MICHELE LESSONA, 89

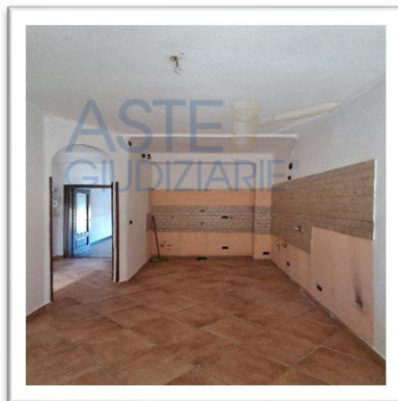
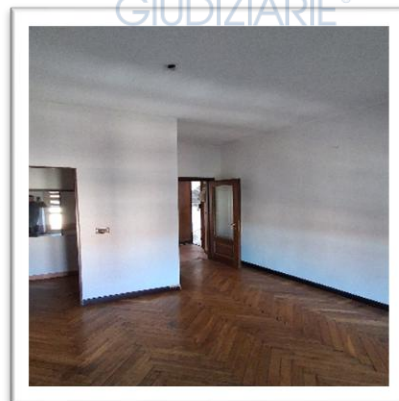
- ⇒ Alloggio al piano terzo: con accesso da vano scala condominiale alloggio composto di ingresso, cucina, una camera, servizi e due balconi
- ⇒ Pavimento in gres-ceramico e parquet in legno
- ⇒ Soffitti intonacati a civile e tinteggiati
- ⇒ Pareti intonacate a civile e tinteggiati, fatta eccezione per le pareti dei bagni e di parte della cucina rivestite
- ⇒ Porta blindata d'ingresso
- ⇒ Serramenti esterni in pvc e vetro
- ⇒ Serramenti interni in legno e vetro
- ⇒ Al piano interrato: un locale ad uso cantina
