**CONSULENZA TECNICA D'UFFICIO
AL GIUDICE DELL'ESECUZIONE**

Procedimento esecutivo n° 148 / 2023 R.G.E.

DESCRIZIONE E STIMA DELL'IMMOBILE
SITO IN TORINO (TO), VIA LEINÌ n. 3

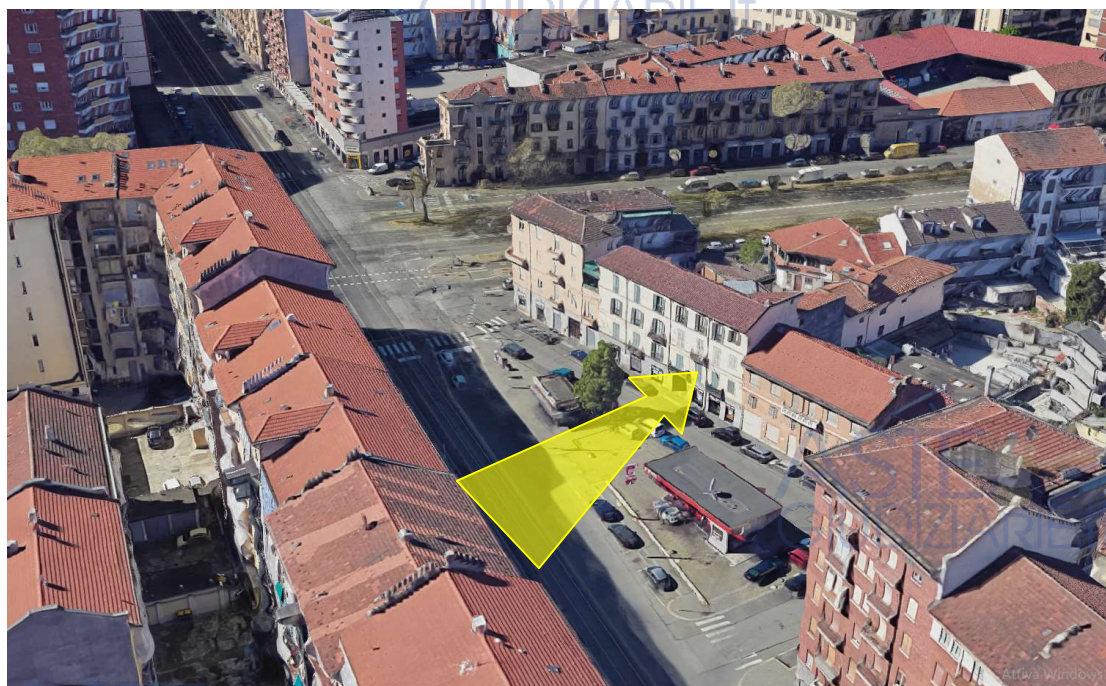
La freccia indica l'alloggio pignorato al primo piano (Fonte Google Maps)

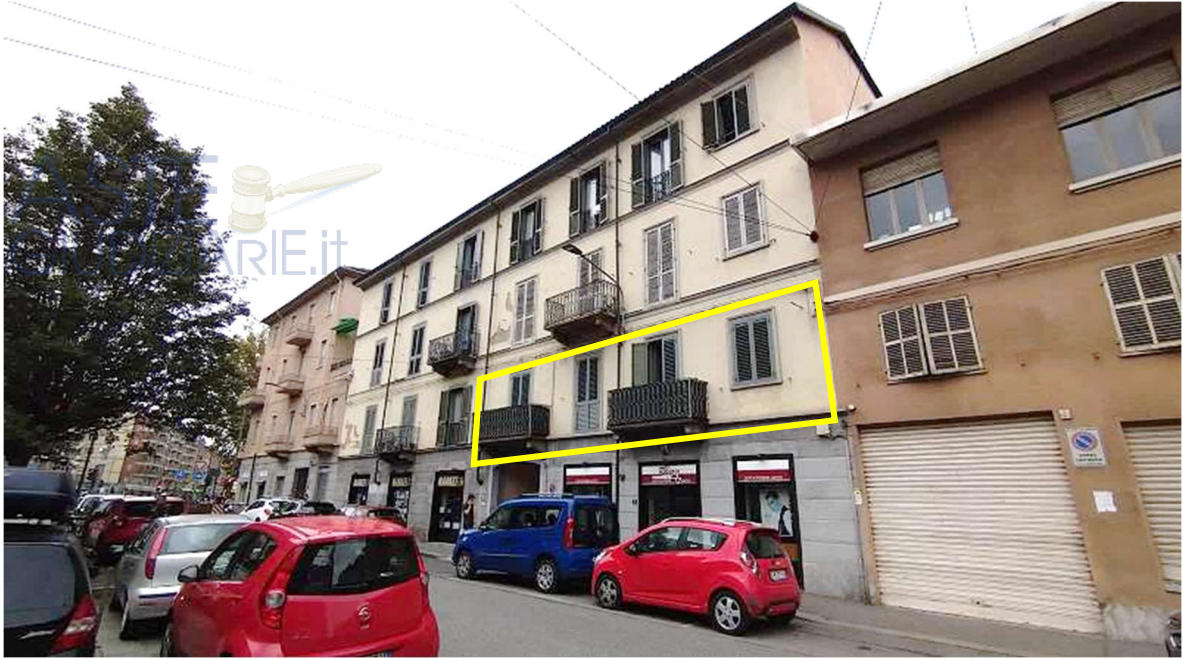
La struttura portante è in calcestruzzo, i tamponamenti sono in mattoni; il tetto a due falde ha copertura a tegole curve in laterizio; le due facciate sono intonacate e tinteggiate, le mensole dei balconi sono in pietra naturale; gli infissi sono in legno. Il portone carraio / pedonale è in

La facciata lato strada: con il contorno giallo si indica l'immobile pignorato

Considerata l'età dell'edificio e la ristrutturazione degli anni '90, le condizioni generali dell'edificio sono buone, anche se è evidente la necessità di eseguire lavori di risanamento conservativo della facciata lato strada.

Sulla base del Piano Regolatore del Comune di Torino⁶, Via Leini è collocata nella “zona urbana storica ambientale” (con indice fondiario 1,35 m² SLP / m² SF , Titolo II, art. 11 N.U.E.A, tav. normativa n. 1, fig. n. 5A), area normativa “residenziale R3” (art. 8 N.U.E.A.); in particolare lo stabile al civico 3 è definito come “edificio caratterizzante il tessuto storico” (art. 26 N.U.E.A.), peculiarità che implica una determinata disciplina per i lavori da effettuarsi sulla facciata lato strada.
