**TRIBUNALE ORDINARIO DI TORINO**  
**SEZIONE ESECUZIONI IMMOBILIARI**  
**PROCEDIMENTO ESECUTIVO**  
**170/2024 R.G.E.**

**CONSULENZA TECNICA D'UFFICIO**  
del 15.03.2025

**Geom. Gian Carlo La Vigna**

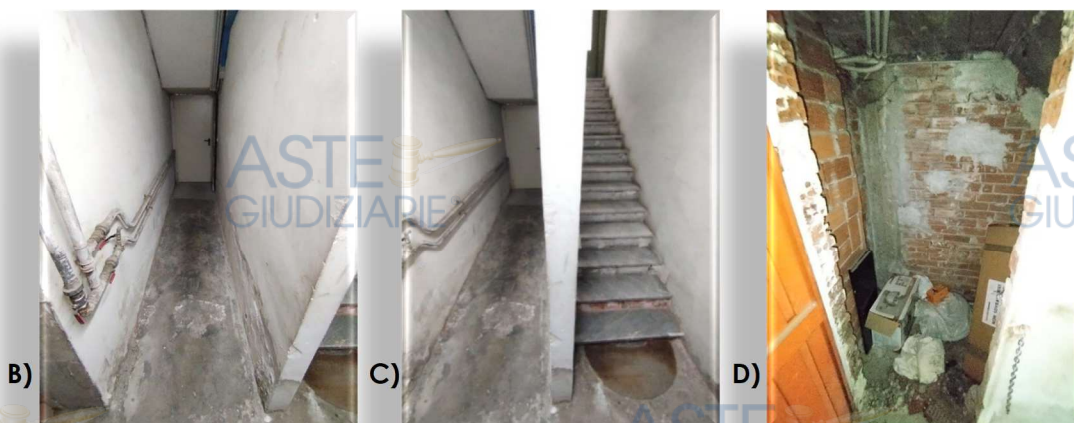
- 6) lo stato dei luoghi visionato, però, differisce notevolmente dalla planimetria condominiale:
- le cantine "9-10-11" non confinano con nessun'altra cantina;
  - le stesse confinano invece con il corridoio comune che tramite porta antincendio collega il piano cantine con la rampa carraia (Foto B);
  - detto corridoio confina mediante tramezzo con il vano scala distinta con la lettera "A" nella planimetria condominiale (Foto C);
  - la cantina "sottoscala" citata negli atti di provenienza è ricompresa nel volume della scala "A" (Foto D) e confina unicamente con l'autorimessa distinta con la sigla "A1";
