TRIBUNALE DI TORINO
Sezione Esec. Imm.
Giudice Dott.ssa D'Addato

R.G. 1756/2017
Procedente: UU
Esecutato: XX
(ID 1311)

PERIZIA PER ESECUZIONE IMMOBILIARE
Beni in Villar Focchiardo, Giaglione e San Didero

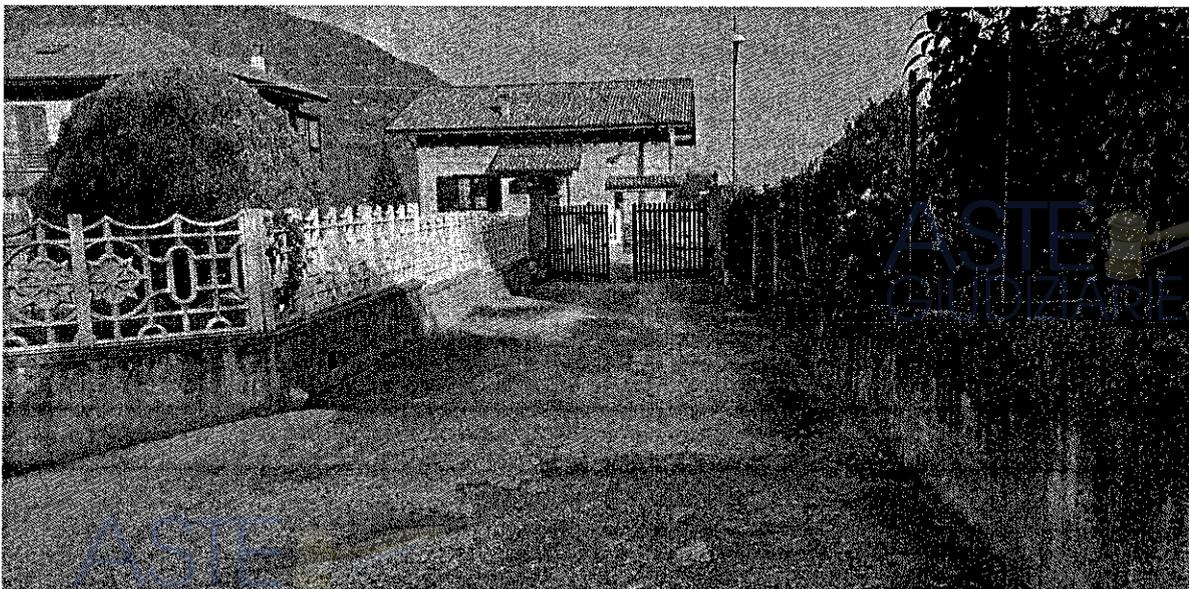
La servitù è apparente e risalente perché al fondo del passaggio privato c'è un vecchio cancello metallico che conduce nel terreno oggetto della presente.

In alto il cancello automatico che conduce al passaggio privato e sulla sinistra la rampa che da accesso all'autorimessa del condominio di villette. In basso il vecchio cancello metallico che conduce nel terreno.

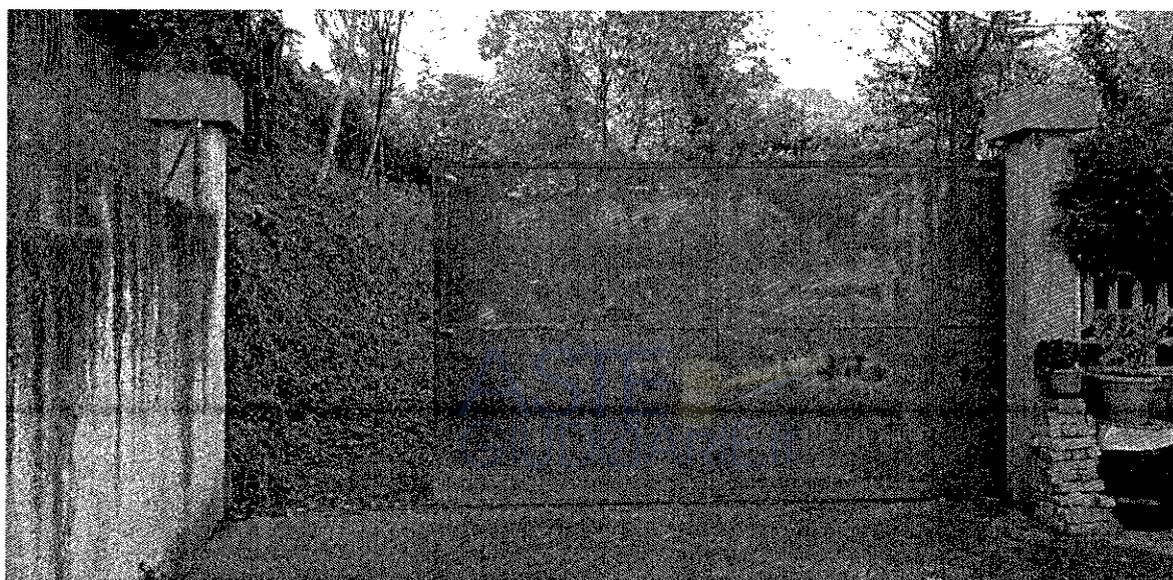
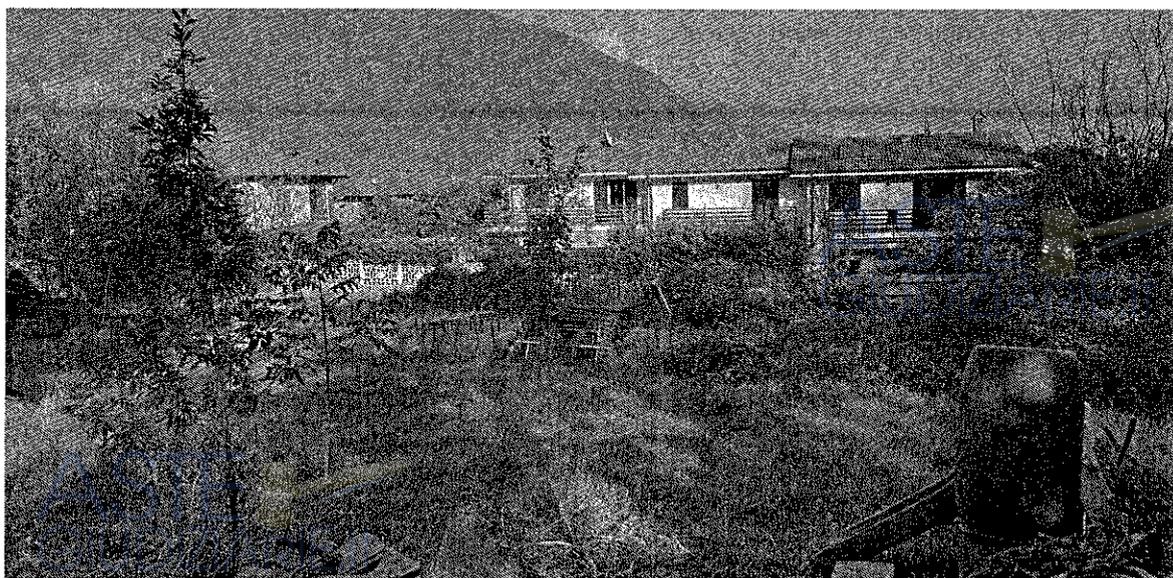
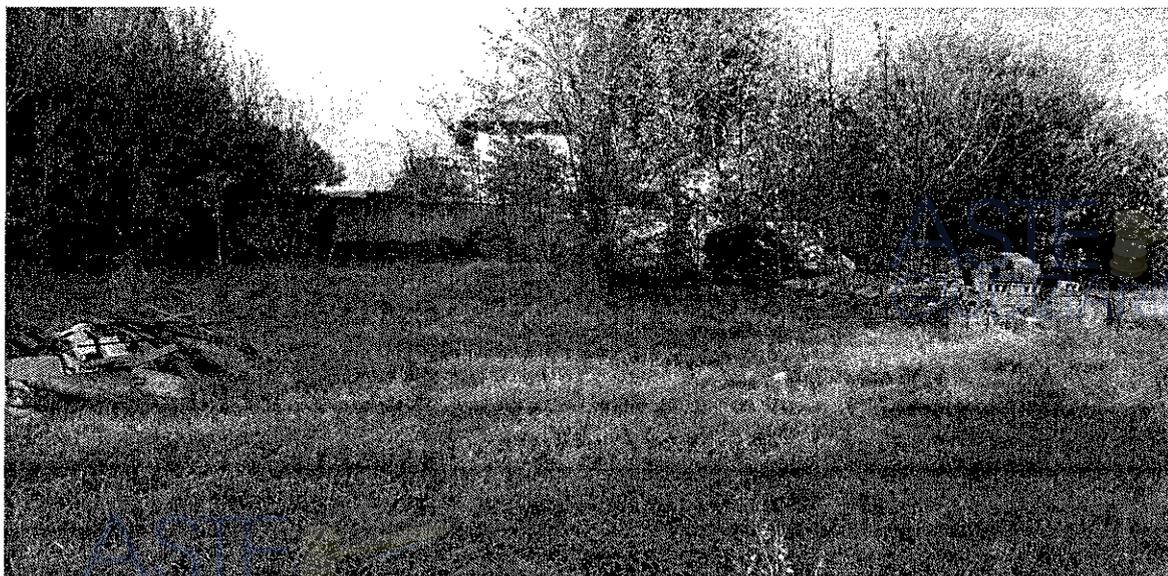
A seguire immagini del terreno.

Si tratta di un terreno privo di costruzioni sul quale sono depositati materiali, attrezzature e piccole baracche da cantiere che andranno rimosse.

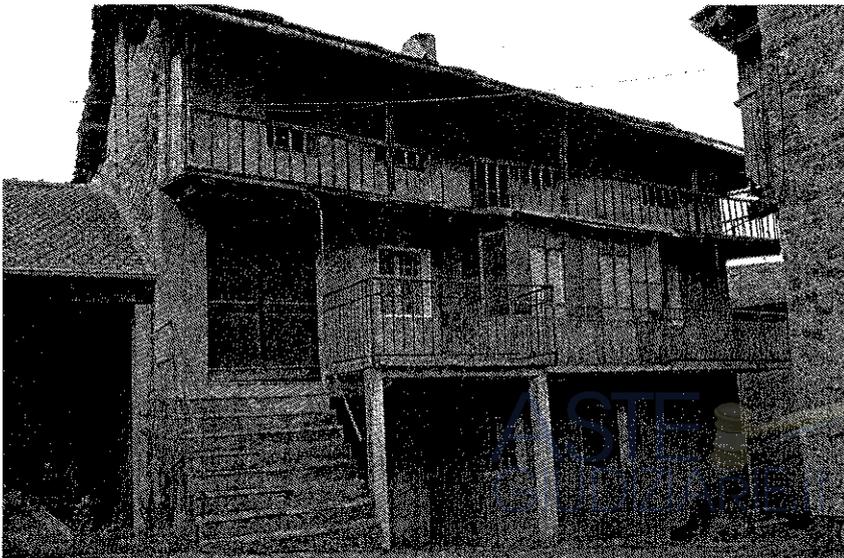
Si tratta di un vecchio immobile a tre piani fuori terra e uno interrato con muratura in pietra, solai in parte a volta in pietra in parte in legno e in parte in cemento armato. La copertura è in lastre di pietra con travi in legno.

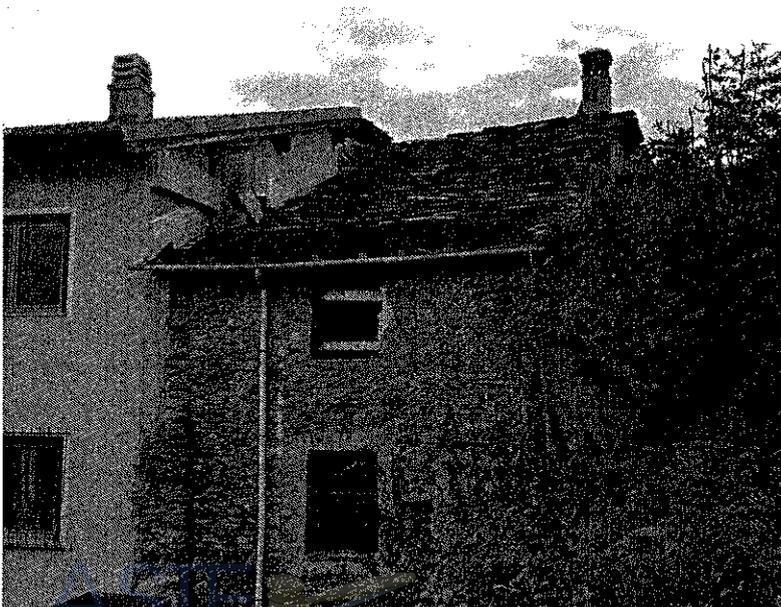
L'immobile condivide i muri di confine con i due fabbricati posti in aderenza: un garage/magazzino ad un piano fuori terra e una casa di civile abitazione a tre piani fuori terra.

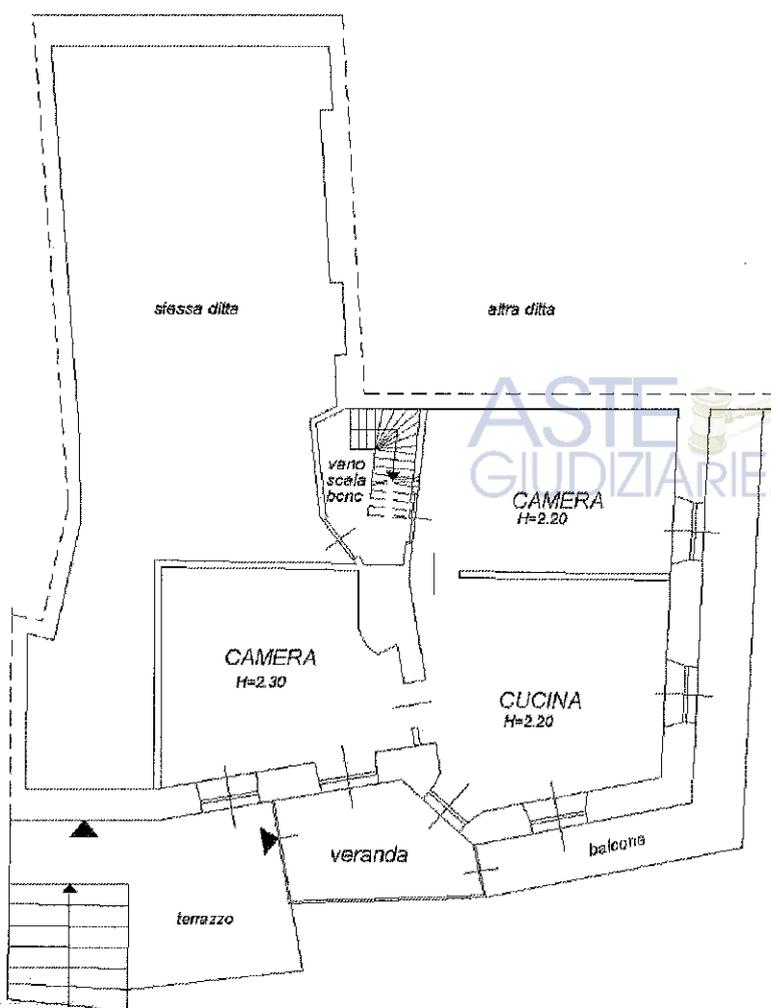
L'unica porzione di immobile sufficientemente in buono stato da essere accatastata come abitazione (ma comunque di fatto non inutilizzabile perché priva di impianti funzionanti e gravemente degradata) è posta al piano primo e descritta nella scheda qui riprodotta.

Le altre porzioni sono accatastate come unità collabenti, cioè porzioni di immobili il cui elevato livello di degrado le rende inadatte all'uso e incapaci di produrre una rendita.

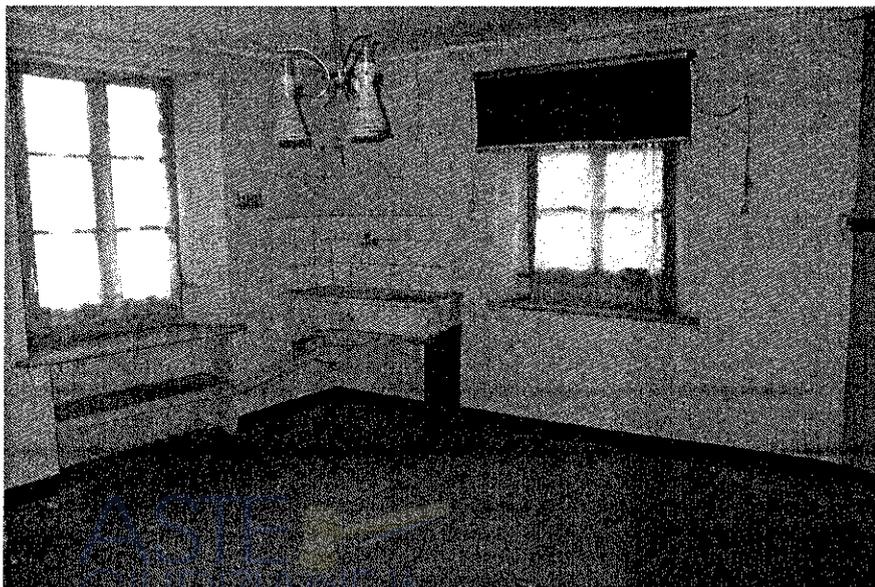
Immagine del locale
accatastato come cucina.

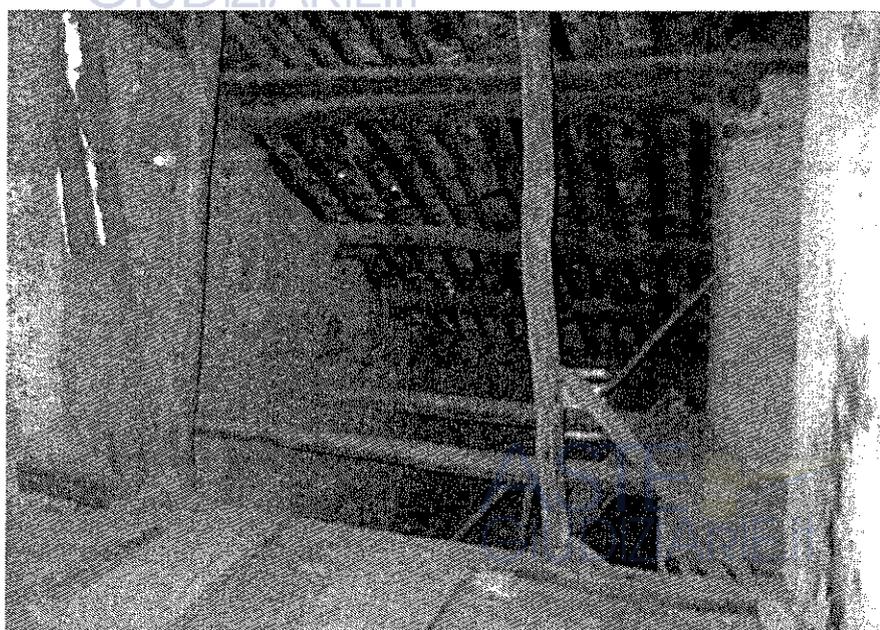
Porzione di sottotetto a
doppia altezza.

In conclusione si tratta di un immobile completamente da ristrutturare la cui superficie commerciale si può stimare in 250 mq pari a circa due volte la superficie catastale della particella 2487 che ammonta a 144 mq. Si evidenzia che la ristrutturazione, probabilmente, dovrà comprendere il rifacimento dei solai, sia perché staticamente non idonei sia per dotare le camere di altezze interne opportune.

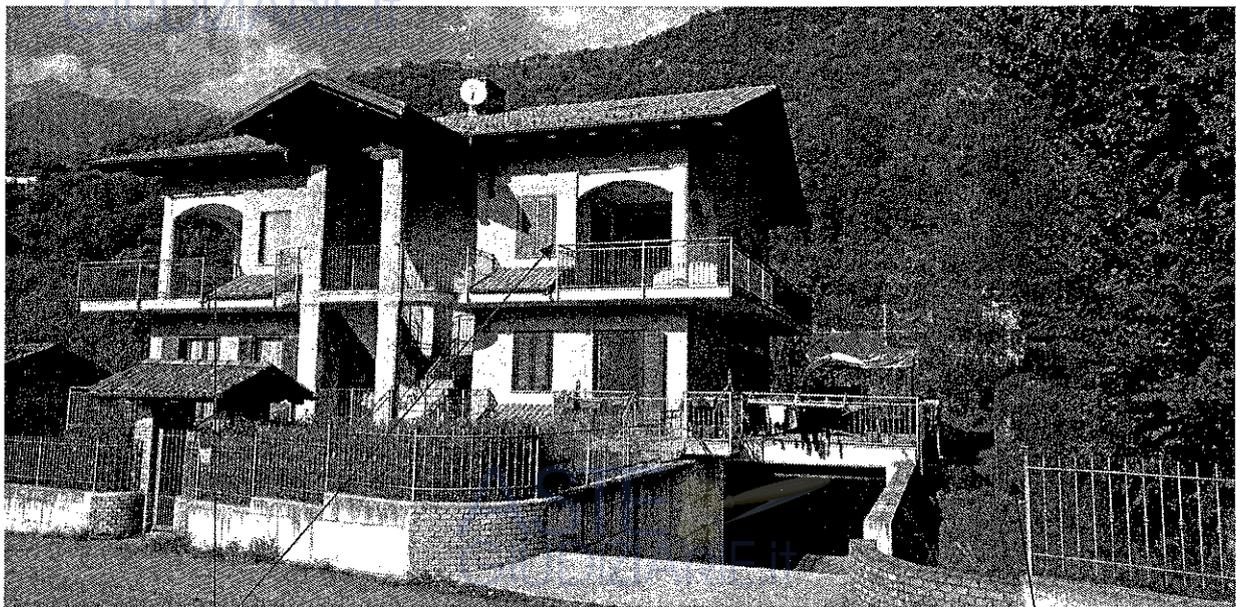
Appartamenti 1 e 2

Area verde esclusiva di entrambi

Garage di pertinenza appartamento 1 e 2 (le macchine sono dei condomini del piano terra che le rimuoveranno)

Si tratta di una costruzione con struttura in cemento armato, in particolare l'esecutato ha dichiarato di aver utilizzato il sistema Isotex.

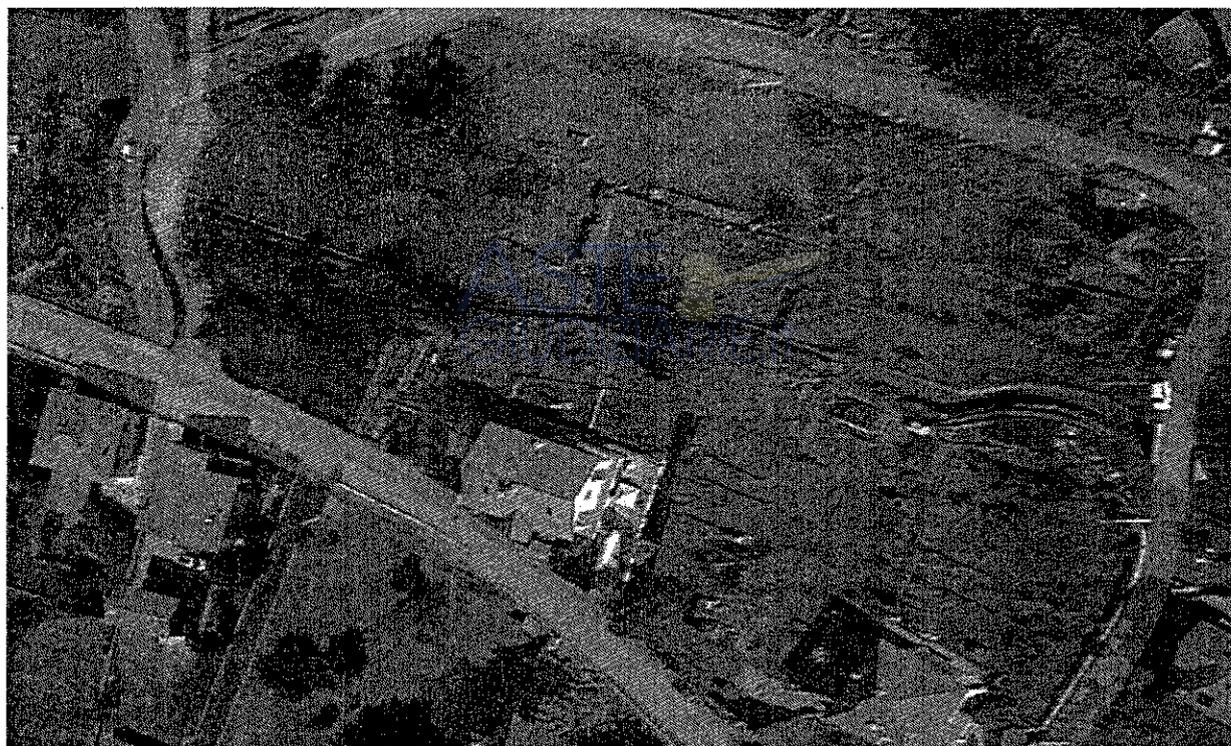
Si segnala inoltre che, parlando con il proprietario del sub. 13 si è appreso che le recinzioni dei terreni pertinenziali dei sub. 12 e 13 verso nord sarebbero state posizionate in difformità dai patti contrattuali e in posizione più favorevole all'esecutata e quindi sarebbero da spostare. Per il sub. 13 è stata già emessa una sentenza di primo grado che lo accerta. In sostanza le schede catastali e l'elaborato planimetrico riprodotto in alto sarebbero corretti, diversamente dalla reale posizione della recinzione.

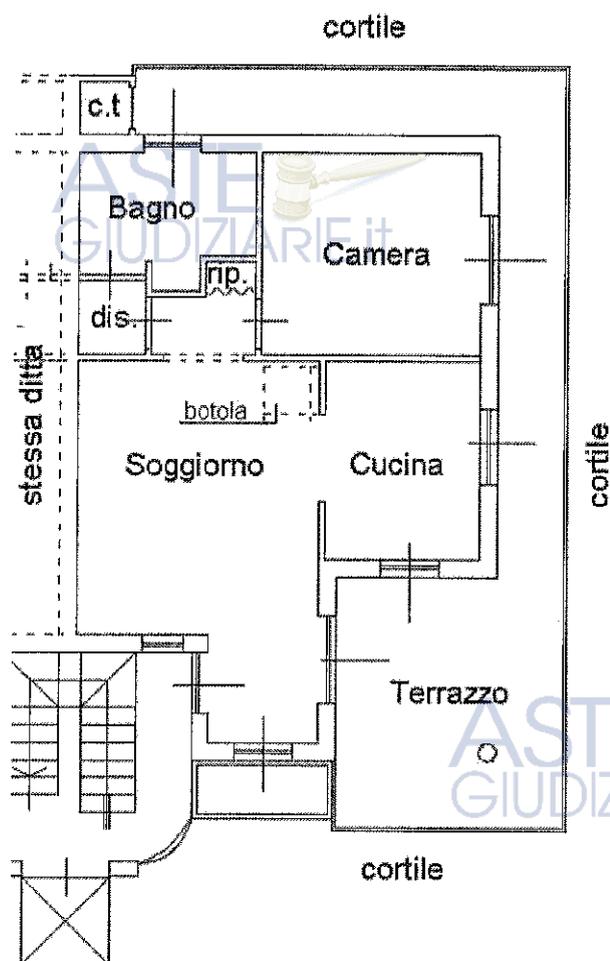
L'appartamento, seppur non ultimato, presenta pavimenti, serramenti esterni e portoncino d'accesso e impianti incassati nelle murature e nelle pavimentazioni ma non completati.

Privo di serramenti interni.

Il sottotetto è al grezzo, il garage non ha la porta e l'area esterna di pertinenza non corrisponde precisamente a quella indicata sulla scheda catastale. In particolare l'accesso all'area esterna di pertinenza non è realizzato nella posizione indicata dalla scheda catastale ed è possibile che l'area esterna effettivamente di pertinenza esclusiva risulti molto inferiore a quella indicata nella scheda.

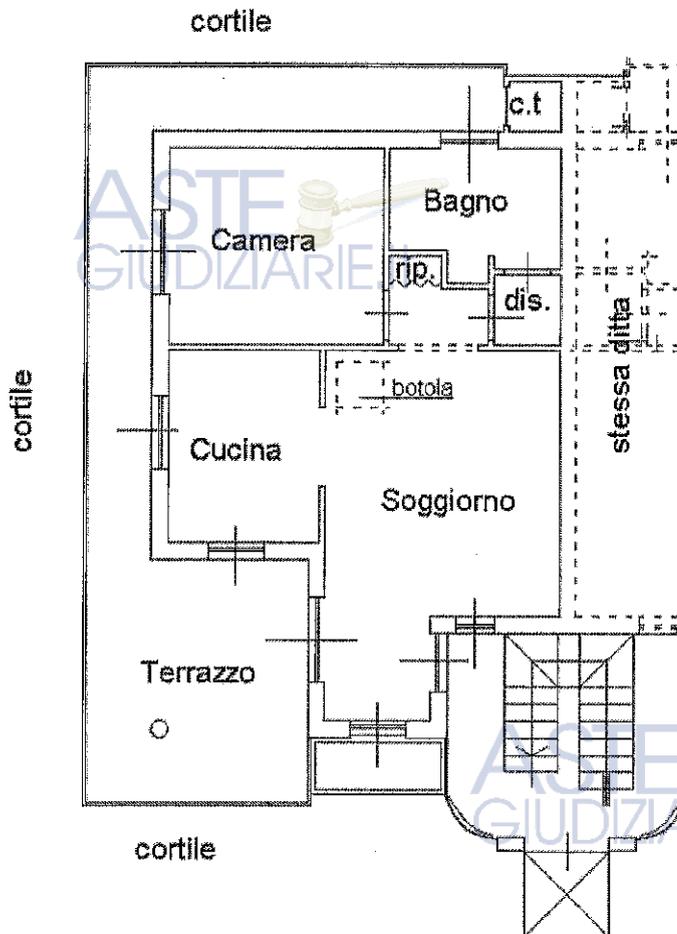
L'appartamento, seppur non ultimato, presenta pavimenti e impianti incassati ma non completati.

Completamente privo di serramenti.

Il sottotetto è al grezzo, il garage non ha la porta e l'area esterna di pertinenza non corrisponde precisamente a quella indicata sulla scheda catastale. In particolare l'accesso all'area esterna di pertinenza non è realizzato nella posizione indicata dalla scheda catastale ed è possibile che l'area esterna effettivamente di pertinenza esclusiva risulti inferiore a quella indicata nella scheda.

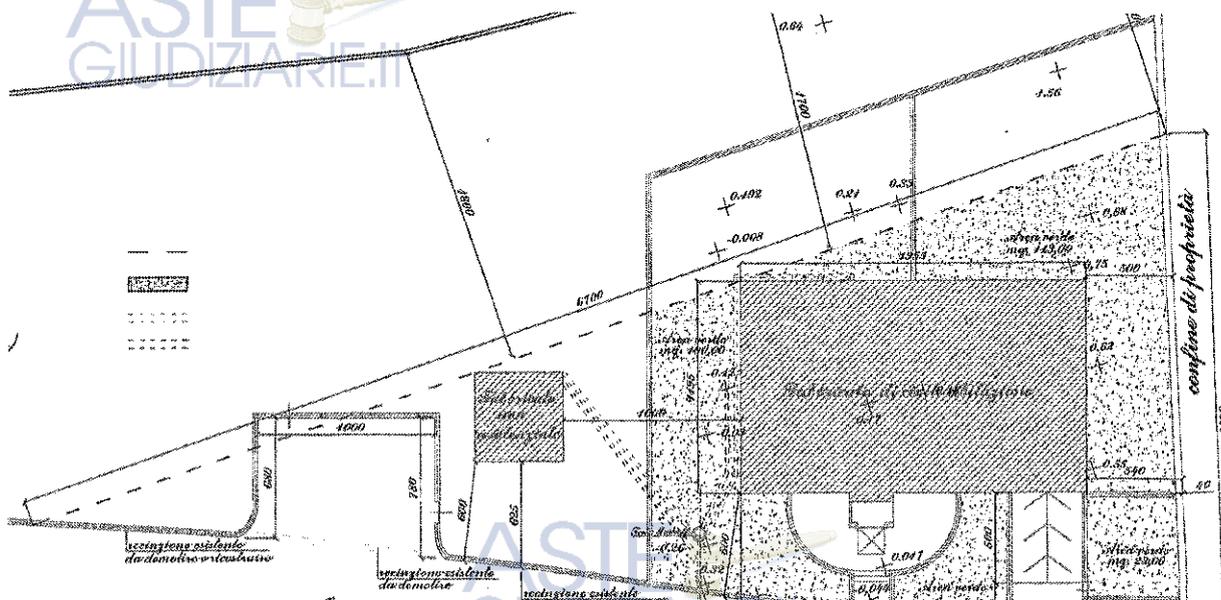
In particolare si evidenzia la mancata realizzazione dell'ascensore e la difformità dell'immobile 3, accatastato come magazzino con area di corte esclusiva e utilizzato come deposito di materiali e attrezzature edili, ma ricadente in gran parte su area agricola.

In particolare l'immagine sopra, tratta dal progetto approvato, evidenzia con la linea tratteggiata che lambisce gli spigoli dei due fabbricati, il confine tra la zona "ac4" di completamento residenziale e la zona "aa1" agricola.
