# TRIBUNALE ORDINARIO - TORINO

## ESPROPRIAZIONI IMMOBILIARI 188/2025

## CONSULENZA ESTIMATIVA GIUDIZIARIA

del 29/05/2025

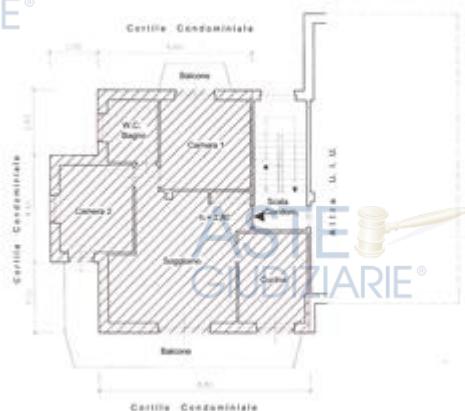
Planimetria piano 2° - Stato di fatto

Sono state rilevate le seguenti difformità: modeste difformità dei tramezzi interni, delle aperture

esterne e dell'altezza interna dell'appartamento e della disposizione del locale cantina (normativa di riferimento: vigente)

Le difformità sono regolarizzabili mediante: Pratica sanatoria edilizia

- Redazione pratica edilizia in sanatoria (art. 36 DPR 380/01), sanzione e diritti di segreteria:  
€.5.000,00

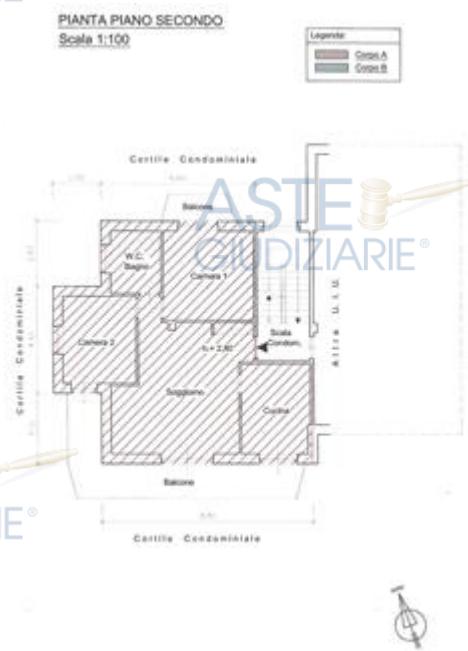
### Planimetria piano 2° - Stato di fatto

Sono state rilevate le seguenti difformità: modeste difformità interne e alle aperture (normativa di riferimento: vigente)

Le difformità sono regolarizzabili mediante: Denuncia di variazione catastale

- redazione ed inoltro al Catasto Fabbricati di Denuncia di Variazione DOCFA, tributi catastali:  
€.1.500,00

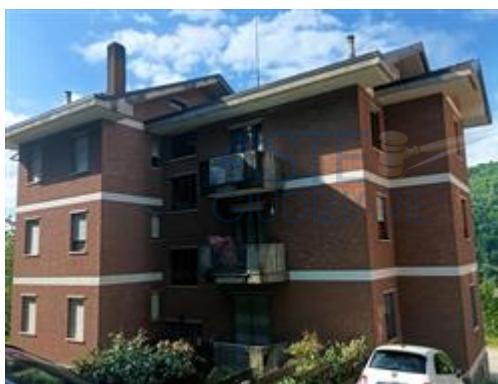
L'edificio presenta struttura portante in cemento armato, solai in latero-cemento, copertura con manto in tegole piane di cemento e lattoneria in lamiera preverniciata, tamponamenti in muratura di mattoni con intercapedine e rivestimenti esterni in mattoni a vista, balconi in cemento armato con parapetto in cemento e ringhiera in ferro a barre verticali, serramenti esterni in legno con avvolgibili e portoncino di ingresso metallico, pavimentazione atrio di accesso e scale condominiali in lastre di marmo bianco, è dotato di impianti citofoni ed antenna centralizzata e di allacciamento alla rete pubblica per approvvigionamento idrico ed elettrico e smaltimento dei reflui ed è mancante di impianto ascensore.

Veduta prospetto nord-est dell'edificio

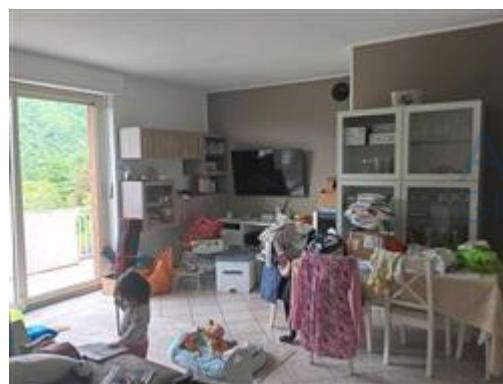
L'appartamento presenta tramezzi in mattoni, rivestimento pareti ad intonaco di tipo civile con piastrelle in ceramica nei servizi igienici ed in cucina, pavimenti in piastrelle di ceramica nei locali ed in marmette antigelive sui balconi, portoncino in legno con serratura semplice e porte interne in legno tamburato a specchiatura cieca, apparecchi sanitari in porcellana e rubinetteria in acciaio cromato ed è dotato di impianto di riscaldamento autonomo, con caldaia a gas ed elementi radianti in ghisa. La cantina al piano seminterrato presenta murature in mattoni e intonaco a calce, pavimentazione in piastrelle di gres e porta metallica.

Veduta interno soggiorno dell'appartamento

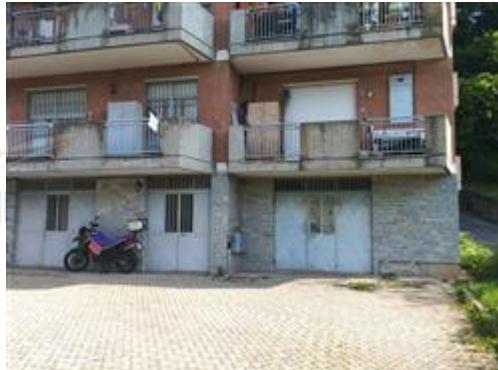
La rimessa presenta murature e solaio intonacati, pavimentazione in piastrelle di gres ceramico, portone metallico con portina vetrata incorporata ed è dotato di impianto elettrico.

Veduta esterno portone di accesso alla rimessa al piano seminterrato
