TRIBUNALE ORDINARIO DI TORINO

CONSULENZA ESTIMATIVA GIUDIZIARIA

LOTTO 1

IMMOBILE IN CESANA TORINESE (TO), FRAZIONE CHAMPLAS SEGUIN SNC

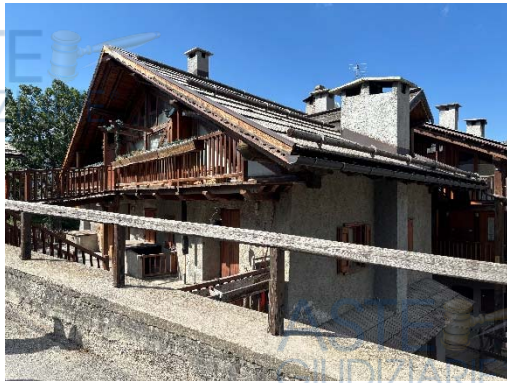
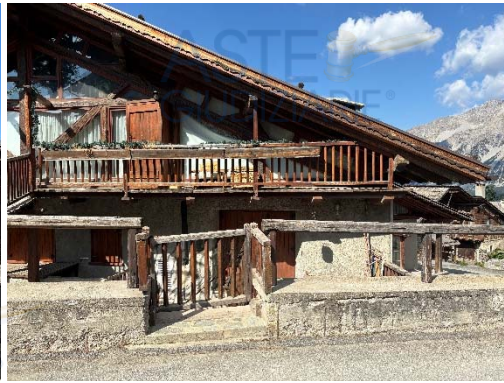
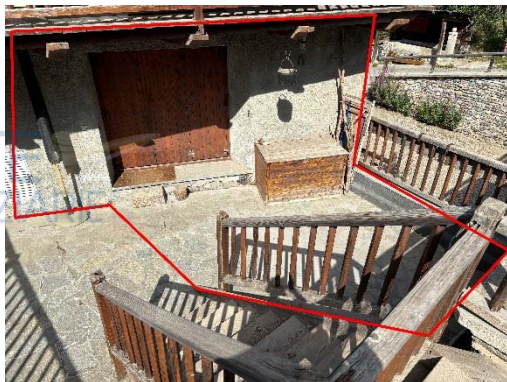
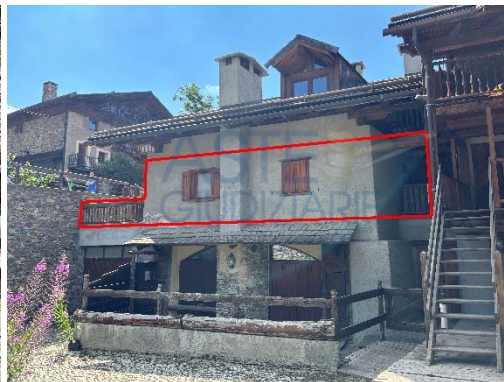
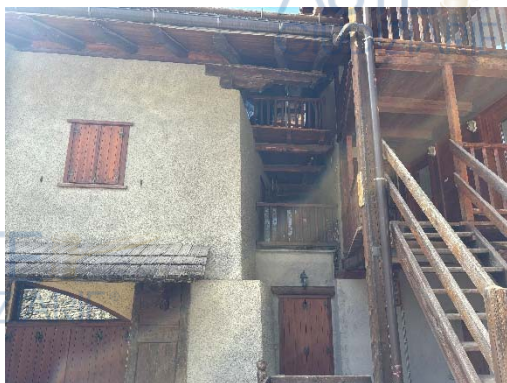
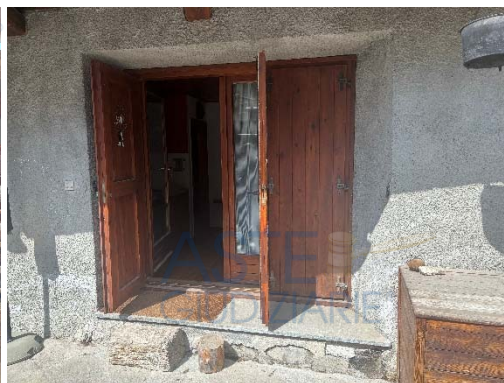
Trattasi di fabbricato residenziale tipo “baita” di antica originaria costruzione oggetto negli anni '80 di radicali opere di ristrutturazione strutturali, tecnologico funzionali e distributive, elevato due piani fuori terra, oltre seminterrato, che presenta sinteticamente le seguenti caratteristiche: struttura portante mista; tetto a falde con manto di copertura ligneo; tamponamenti intonacati; orizzontamenti in laterocemento; solette balconi e ringhiere in legno; serramenti esterni in legno con interposti vetri doppi protetti da gelosie.

Stato manutentivo corrente.

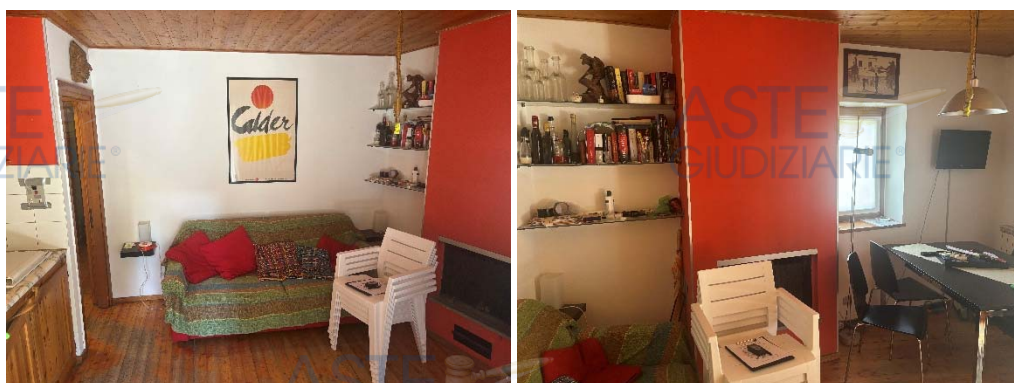
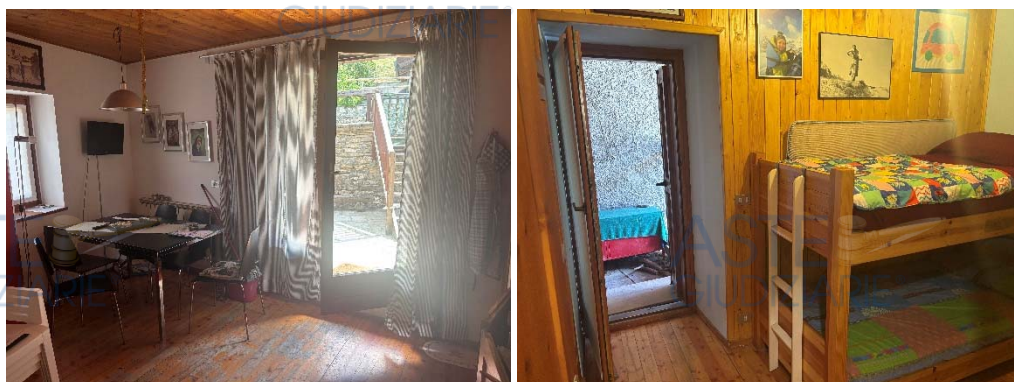
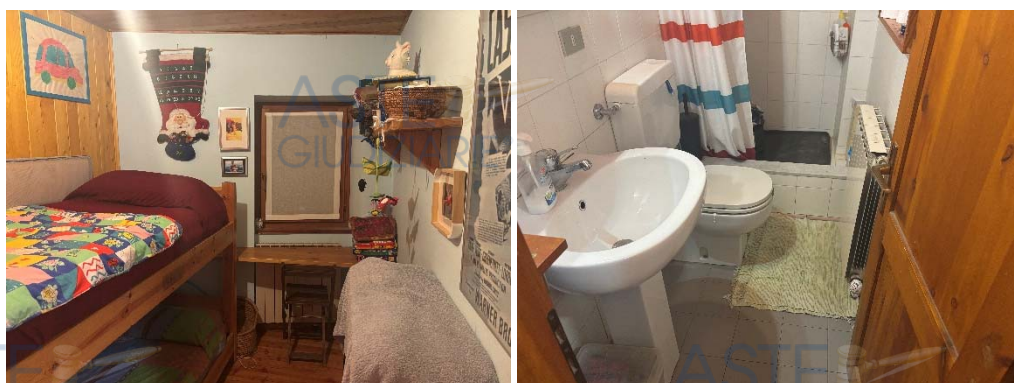
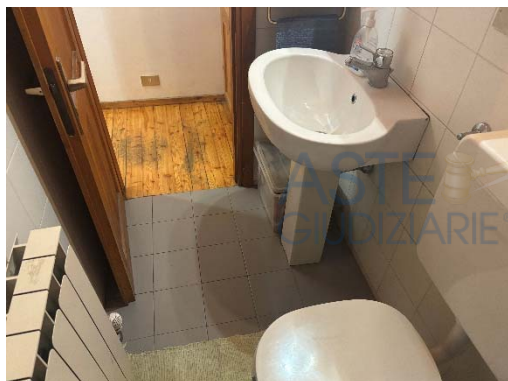
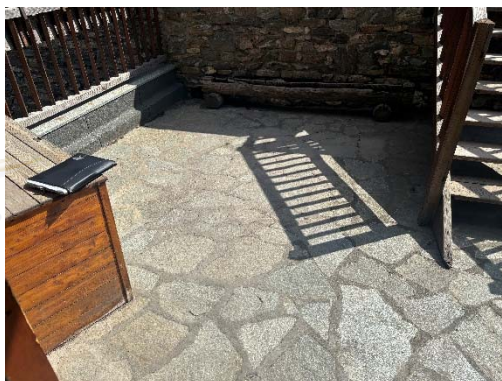
In merito ai materiali di finitura, impianti e dotazioni interne relative all'alloggio, si riferisce sinteticamente quanto segue: accesso da porta finestra protetta da gelosia in legno con chiusura di sicurezza; pavimentazioni in parquet e monocottura (bagno); rivestimenti in ceramica (bagno e parete attrezzata angolo cottura); pareti intonacate e tinteggiate al civile, in parte rivestite con perline lignee; soffitti rivestiti con perline lignee; porte interne in legno a battente singolo e pannello pieno; impianto sanitario: bagno dotato di lavabo, wc e doccia; impianto elettrico intubato sottotraccia; impianto di riscaldamento centralizzato con corpi radianti. Stato manutentivo: corrente, fermo restando che non risultano realizzate opere di adeguamento tecnologico funzionale dall'epoca di ristrutturazione.
