# TRIBUNALE ORDINARIO - TORINO

## ESPROPRIAZIONI IMMOBILIARI 213/2023

## CONSULENZA ESTIMATIVA GIUDIZIARIA

**A** **appartamento** a TORINO CORSO GIULIO CESARE 116, quartiere Barriera di Milano, della superficie commerciale di **63,00** mq per la quota di 1/1 di piena proprietà ( \*\*\* DATO OSCURATO \*\*\* )

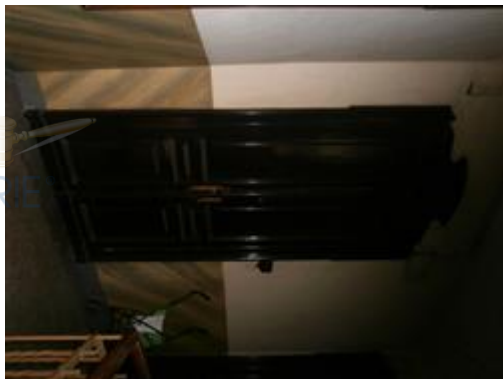
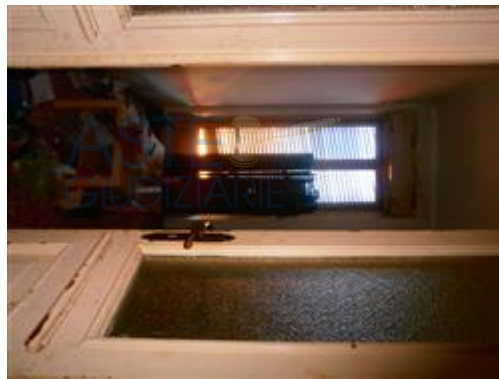
L'appartamento si trova nelle condizioni originarie dell'epoca di costruzione, la pavimentazione dei locali è ovunque in mattonelle di graniglia, le pareti sono intonacate e tinteggiate. Le porte interne sono in legno tamburato con vetro. I serramenti esterni sono in legno con vetro semplice protetti verso l'esterno da avvolgibili in legno. Il bagno (completo di tutte le apparecchiature igienico-sanitarie e dell'attacco di carico/scarico della lavatrice) e la cucina presentano pavimentazione e rivestimento alle pareti in piastrelle di ceramica. L'impianto di riscaldamento è centralizzato e tutti i locali sono provvisti di radiatori muniti di termovalvole e contabilizzatori di calore. L'impianto per la produzione dell'acqua calda è autonomo con caldaia a gas posta nel bagno.

L'edificio di cui sono parte gli immobili pignorati è elevato a 7 fuori terra oltre il piano interrato delle cantine e il piano sottotetto, ha struttura portante in muratura e le facciate sono rivestite in parte in pietra e in parte in mattoni a vista sino all'estradosso della soletta del quinto e sono tinteggiate per la restante altezza.
