# TRIBUNALE ORDINARIO DI TORINO

248/2025

ASTE  
GIUDIZIARIE®  
INTEGRAZIONE CONSULENZA ESTIMATIVA GIUDIZIARIA

del 30/01/26

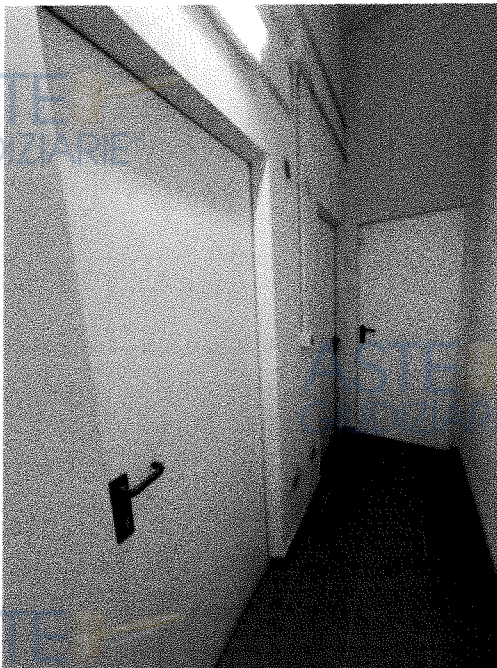
Foto 1. Corridoio di accesso

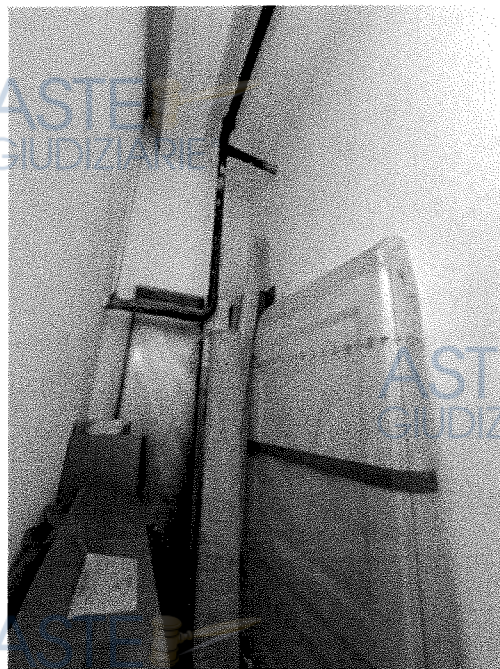
Il proprietario aveva a suo tempo dichiarato di avere smarrito le chiavi della seconda cantina al catasto fg1283 part 181 sub97. Si è quindi provveduto a sollecitare lo stesso al fine di ritrovarle e dare accesso al locale. In data 27 gennaio 2016 il sig. ██████████ ha dato accesso alla cantina in oggetto. Si sono eseguite alcune fotografie e si è constatato che il locale è in ottime condizioni. Attualmente nella cantina sono depositati alcuni oggetti facilmente rimovibili. Si sono effettuate alcune riprese fotografiche. Nulla cambia rispetto a quanto scritto nella perizia originaria.

Foto 2 Interno cantina
