TRIBUNALE DI TORINO EX TRIBUNALE DI PINEROLO

249/2025

CONSULENZA ESTIMATIVA GIUDIZIARIA

A appartamento a TORINO via Campobasso 35/B, quartiere Rebaudengo, della superficie commerciale di **86,25** mq per la quota di:

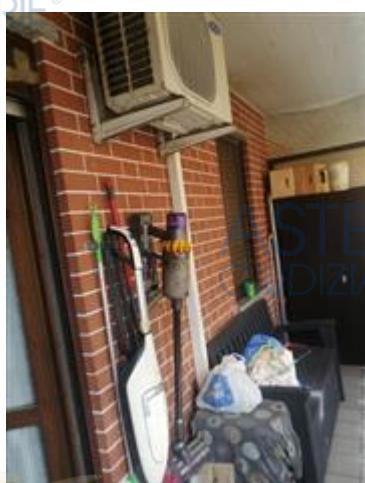
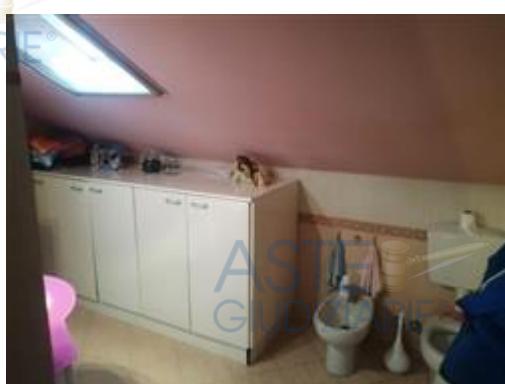
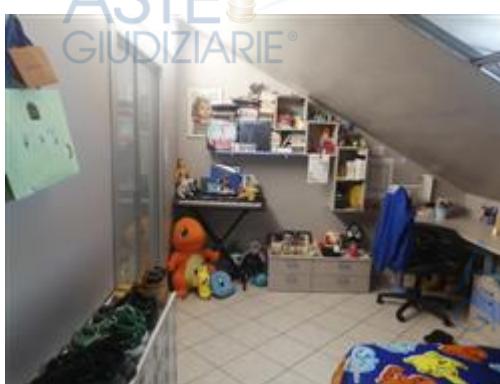
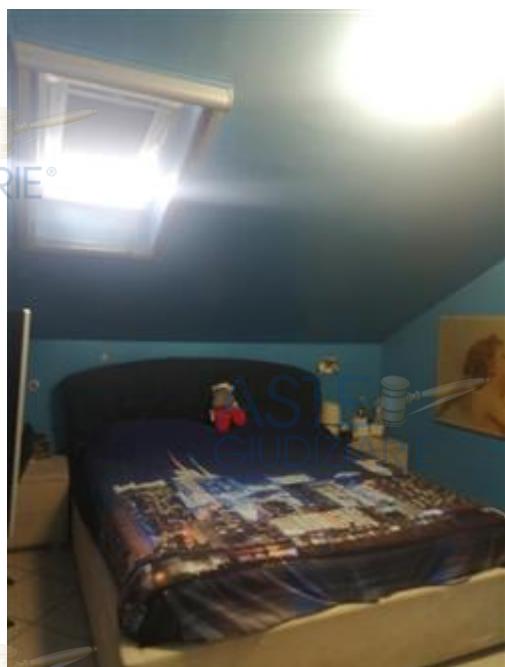
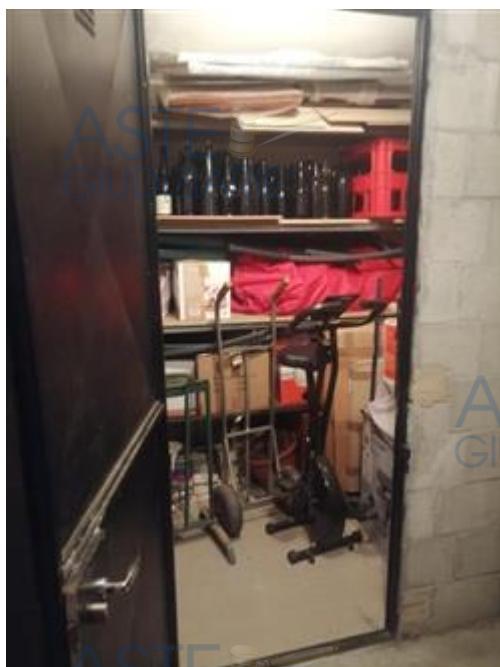
L'alloggio, situato al 4° piano più sottotetto, oggi si presenta in uno stato di manutenzione e di conservazione buono. L'immobile, a cui si accede da vano scala condominiale dotato di ascensore, è composto, al piano 4°, da un ingresso su sala living, cucina e bagno più due balconi e al piano sottotetto, accessibile da scala interna, da un disimpegno, un bagno e altri due locali oggi adibiti, senza alcuna autorizzazione municipale, a camere da letto. Il pavimento è in ceramica. Gli infissi esterni sono in legno con doppi vetri; quelli interni sono in legno più vetro opaco. Il portoncino d'ingresso è blindato. L'impianto di riscaldamento è autonomo con radiatori in ghisa e caldaia murale combinata collocata in apposito vano murale sul balcone. L'acqua calda sanitaria si ottiene dalla stessa caldaia murale usata anche per il riscaldamento. L'alloggio è anche dotato di impianto di climatizzazione estiva con condizionatore autonomi split system. L'impianto elettrico appare oggi in buono stato di manutenzione.

Infine, al piano interrato, l'alloggio dispone di un vano cantina accessibile da vano scala condominiale.

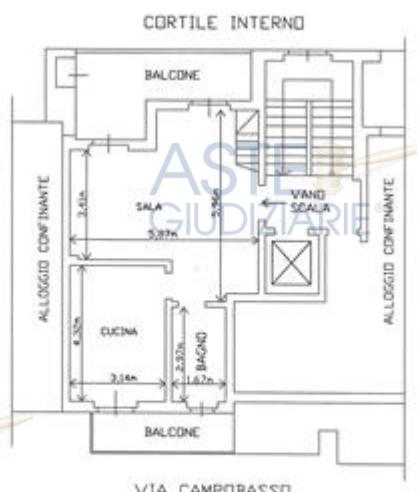
PIANTA DI RILIEVO STATO ESISTENTE 1:100
ALLOGGIO P.4*

Sono state rilevate le seguenti difformità: non corrispondenza della planimetria catastale allo stato di fatto esistente poiché non è presente nello stato di fatto il ripostiglio e il disimpegno al piano 4° inferiore.

- Oneri professionali per denuncia catastale di variazione: €.600,00

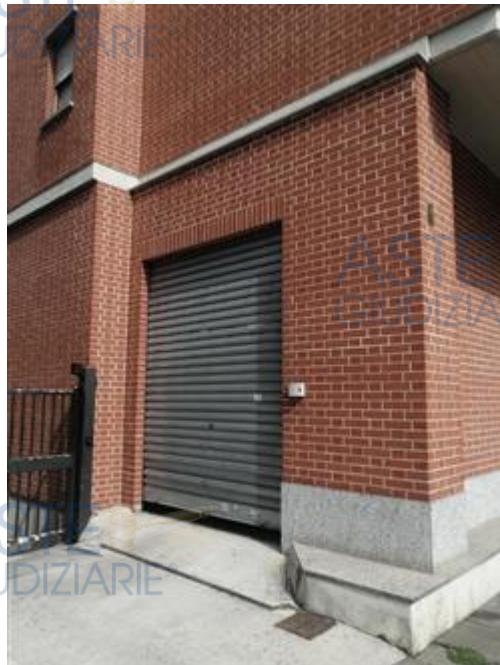
Il box è situato al piano terra dello stabile del fabbricato nell'angolo situato a sinistra rispetto al portoncino di ingresso principale dello stabile e con accesso carraio e pedonale direttamente da via Campobasso.

L'unità immobiliare oggetto di valutazione è posta al piano terra, interno 16, ha un'altezza interna di circa 3,3 m. Identificazione catastale:

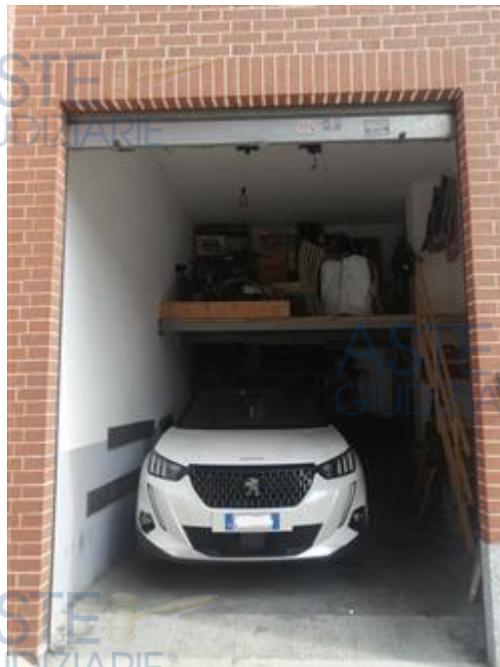
Il box singolo è situato al piano terra e ha accesso diretto da via Campobasso; è dotato di serranda elettrica di chiusura e all'interno è presente una struttura per deposito con accesso da scala laterale in legno.
