# TRIBUNALE ORDINARIO - TORINO

## ESPROPRIAZIONI IMMOBILIARI 255/2025

## CONSULENZA ESTIMATIVA GIUDIZIARIA

✓ **Villa unifamiliare in complesso edilizio con accesso da Via dei Colli n. 12 a Pino Torinese (TO).**

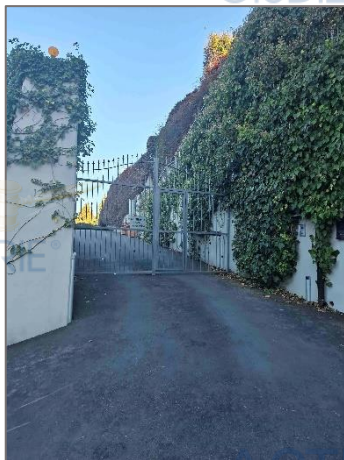
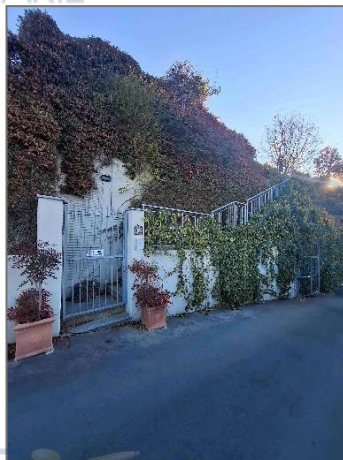
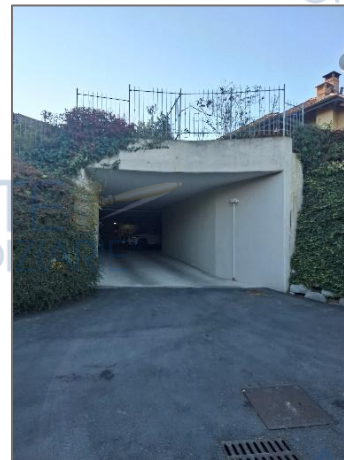
Il compendio immobiliare in oggetto è costituito da una villa unifamiliare con box autorimessa e circostante area esterna pertinenziale privata, il cui fabbricato si eleva a due piani fuori terra con porzione ammezzata, oltre un piano interrato, collegati tra loro da scala interna. La struttura portante è in cemento armato con pareti di tamponamento in muratura esternamente intonacata e tinteggiata e parzialmente rifinita in paramano e il tetto è in legno con manto di copertura in tegole di laterizio.

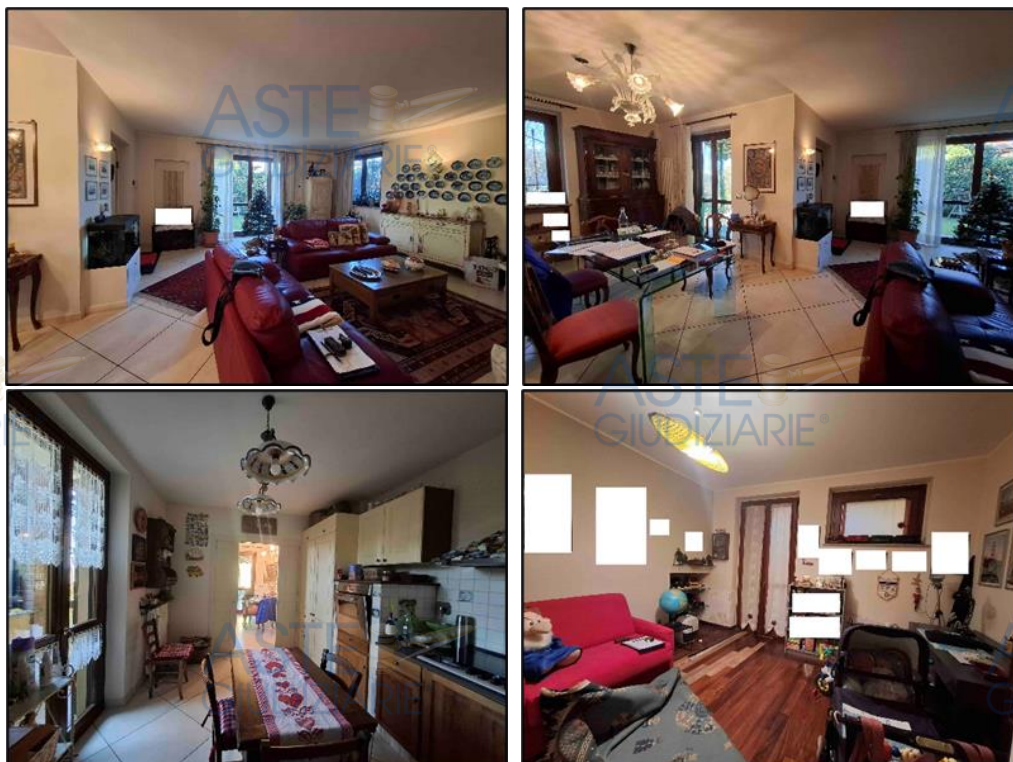
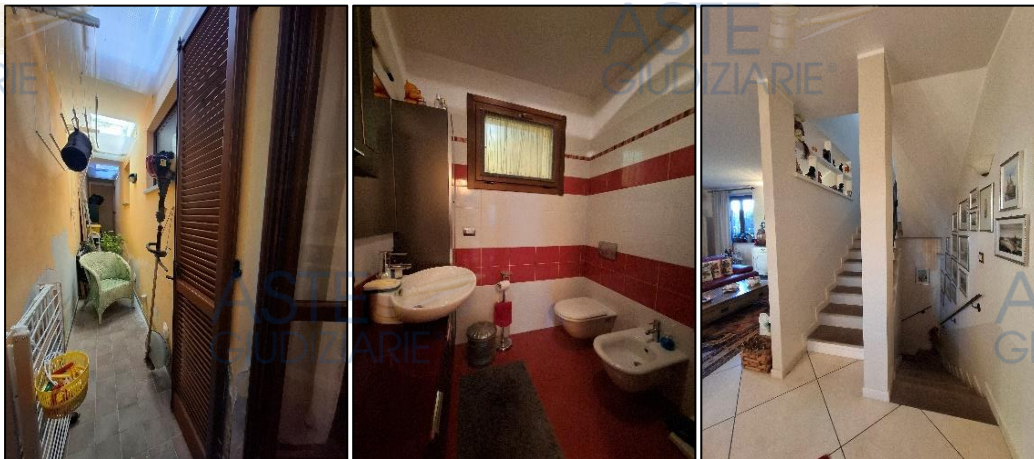
L'accesso principale al fabbricato avviene al piano terreno, tramite un portoncino blindato, che si compone di un'ampia zona soggiorno con sala pranzo e da locali accessori, quali un disimpegno, un bagno, un locale dispensa (attualmente utilizzato come cucina) ed un locale lavanderia (attualmente utilizzato come camera, si segnala che parte della pavimentazione in palchetto è risultata soggetta a fenomeni di umidità ed in parte divelta). Il piano risulta edificato parzialmente controterra, cui risulta separato da un'intercapedine accessibile sia dall'esterno, sia internamente da alcuni locali accessori.

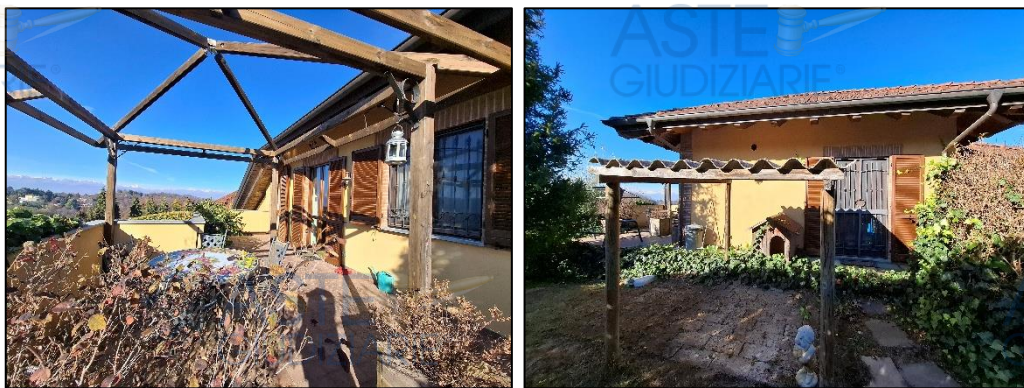
Al primo piano sono presenti una camera con bagno e disimpegno, oltre ad un ampio locale sottotetto non abitabile con abbaino (utilizzato come camera) e ad un terrazzo a livello con l'area esterna.

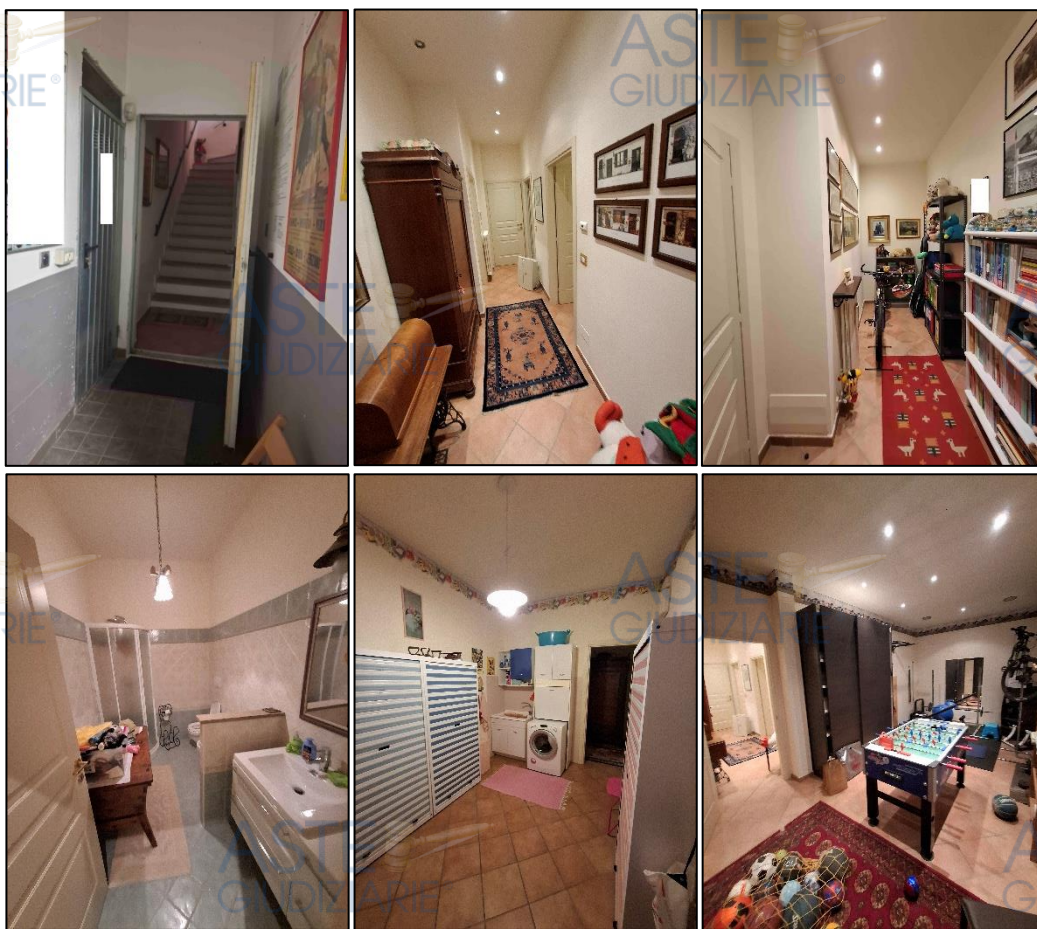
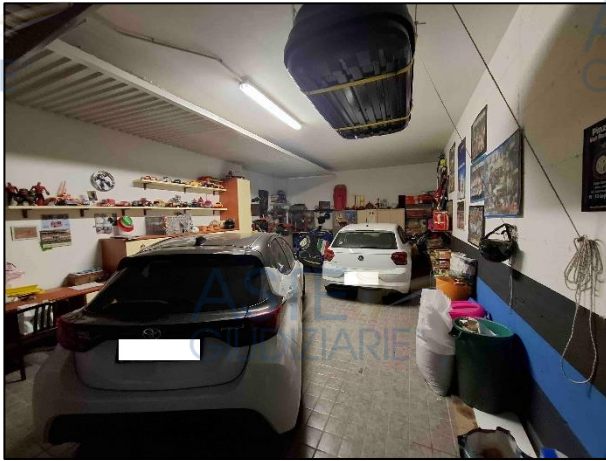
Al piano interrato sono presenti un disimpegno, una lavanderia, un bagno, tre locali deposito, la centrale termica ed il locale autorimessa.
