TRIBUNALE ORDINARIO - TORINO

ESPROPRIAZIONI IMMOBILIARI 256/2025

CONSULENZA ESTIMATIVA GIUDIZIARIA del 03/10/2025

✓ **Appartamento con giardino esclusivo e due cantine in fabbricato con accesso da Via Confalonieri 30 a Torino.**

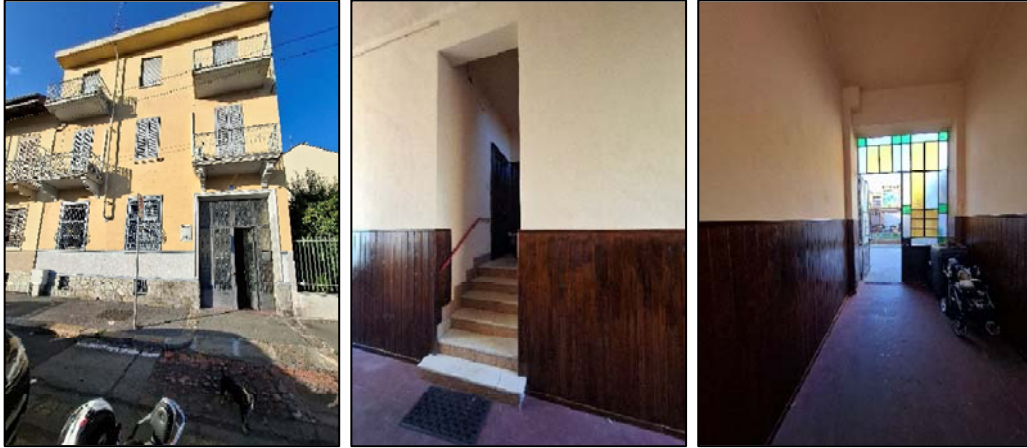
Detto edificio presenta struttura portante in muratura, esternamente intonacata e tinteggiata.

L'accesso allo stabile condominiale avviene dal civico numero 30 della Via Confalonieri mediante un portone carraio a due ante in metallo e vetri.

L'androne carraio presenta pavimentazione in grès e pareti in parte intonacate e tinteggiate ed in parte rivestite in pannelli di legno.

Dall'androne carraio si accede sia al cortile interno, sia al vano scala che presenta pavimentazione nei pianerottoli e rivestimento dei gradini in lastre di marmo e pareti intonacate e tinteggiate.

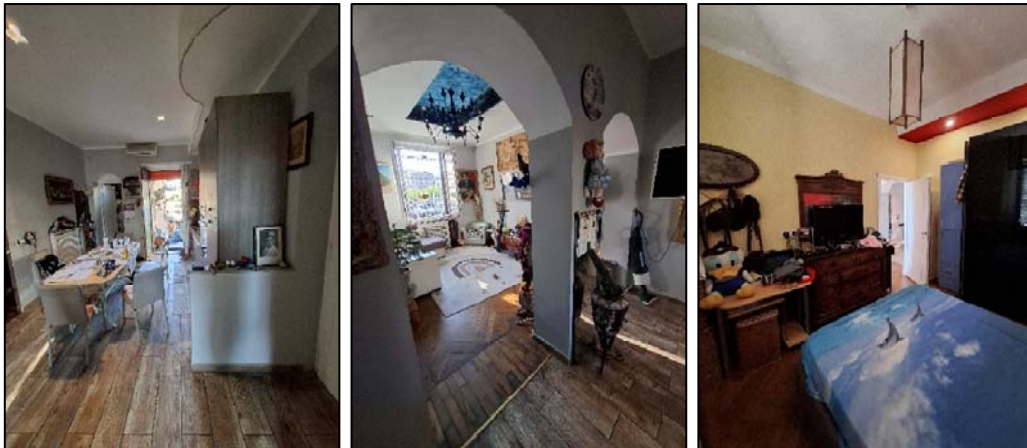
L'unità immobiliare abitativa in oggetto, posta al piano terreno (1° f.t.) e dotata di doppia esposizione con affaccio sia verso la Via Confalonieri, sia verso il cortile interno, il cui accesso avviene mediante un portoncino in legno a due ante con serratura rinforzata, si compone di ingresso living su soggiorno e cucina, camera e bagno, oltre ad un ripostiglio esterno e ad una porzione di giardino esclusivo.

La pavimentazione interna è in piastrelle ceramiche nella cucina e nel bagno ed in palchetto nel soggiorno e nella camera, mentre le pareti risultano intonacate e tinteggiate, ad eccezione delle pareti del bagno, che risultano parzialmente rivestite in piastrelle ceramiche.

Le porte interne sono in legno, mentre i serramenti esterni sono in pvc e doppi vetri, dotati di gelosie esterne scorrevoli in legno e/o grate di protezione.

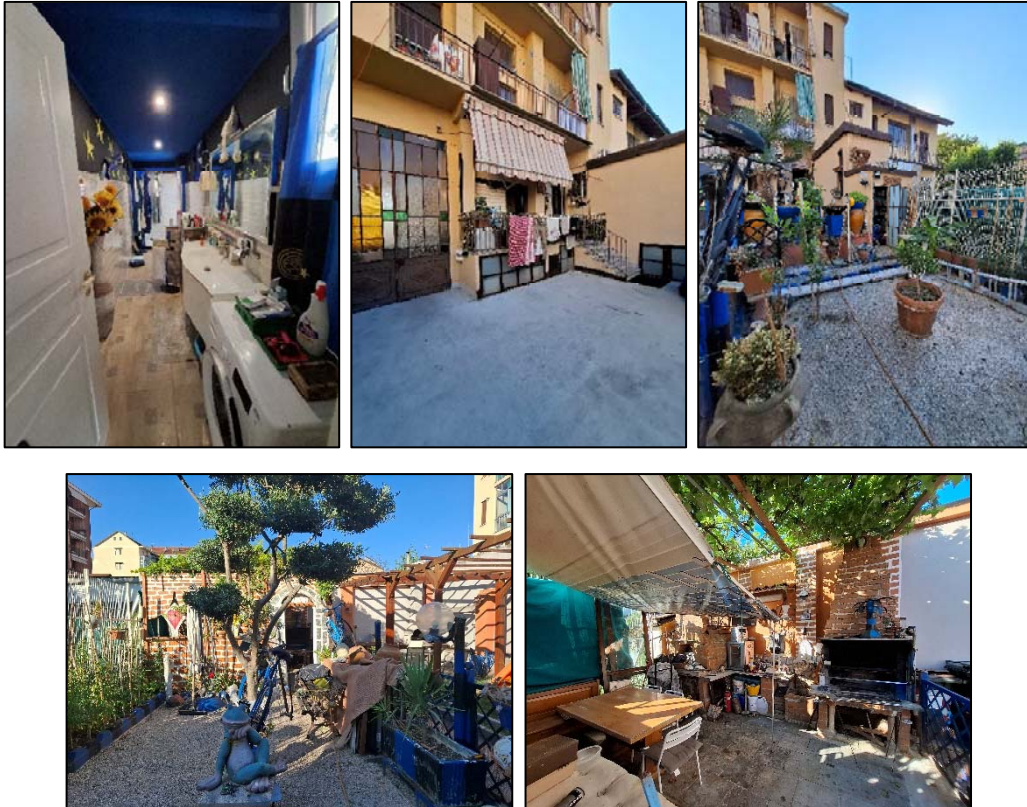
Il bagno ha accesso diretto dalla cucina e risulta dotato di lavabo, piatto doccia, vaso wc, bidet ed attacchi per la lavatrice. Si fa presente che detto locale risulta costituire un corpo di fabbrica separato dallo stabile principale, per ampliamento avvenuto negli anni Sessanta.

Nel medesimo corpo di fabbrica è stato ricavato anche un ripostiglio, avente accesso dall'esterno.

Dal balcone, infatti, è possibile scendere nel cortile comune e raggiungere sia il ripostiglio esterno, sia la porzione di giardino in proprietà esclusiva, sia il vano scala comune.
