# TRIBUNALE ORDINARIO - TORINO

## ESPROPRIAZIONI IMMOBILIARI

### 26/2026

## CONSULENZA ESTIMATIVA GIUDIZIARIA

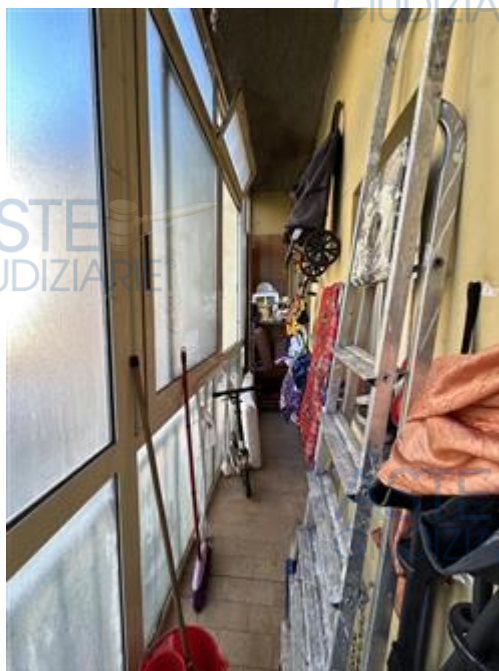
Sono state rilevate le seguenti difformità: Veranda su balcone lato cortile realizzata senza titolo abilitativo.

veranda

Le difformità sono regolarizzabili mediante: demolizione veranda

- 02.P02.A52.010 - Rimozione infisso esterno (alluminio/PVC/legno), compreso accatastamento al piano cortile: €500,00
- 01.P01.A10.005 - Operaio specializzato – ore normali 4: €148,00
- 02.P02.A74.010 - Carico e trasporto a impianto autorizzato (raggio 8 km), esclusi oneri conferimento: €65,00

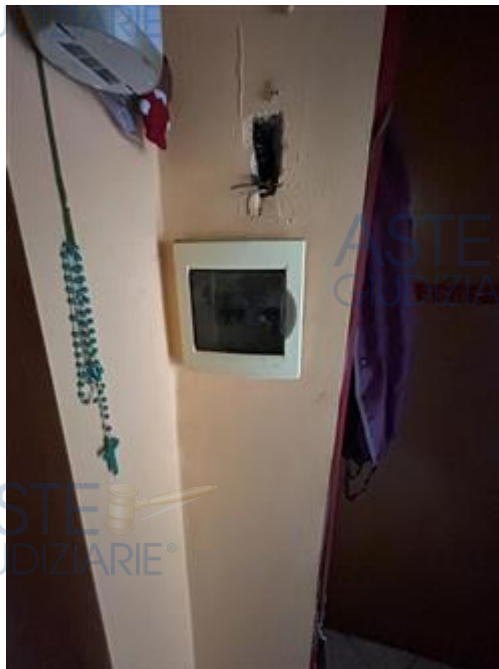
Sono state rilevate le seguenti difformità: cavi esposti e non protetti in canalina o guaina. (normativa di riferimento: CEI 64-8)

L'impianto elettrico appare vetusto e non adeguato agli standard normativi vigenti (CEI 64-8). Si segnalano: cavi elettrici esposti e non protetti visibili nel corridoio d'ingresso.

Le difformità sono regolarizzabili mediante: proteggere e canalizzare adeguatamente i tratti di cavi esposti.

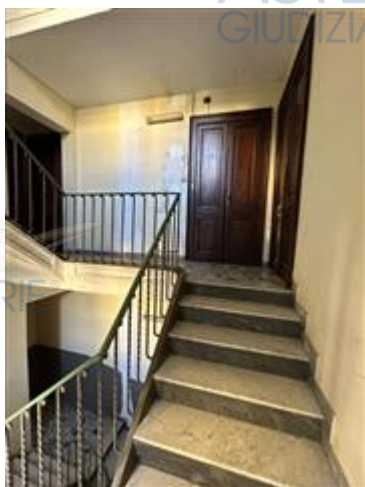
vano scala

Il vano scala, non servito da impianto elevatore, è accessibile dall'androne d'ingresso attraverso alcuni gradini in pietra con pavimentazione a mosaico in marmo bianco e grigio. Le rampe e i pianerottoli sono rivestiti in lastre di marmo grigio-verde venato con alzate in marmo bianco. Il corrimano è in ferro verniciato verde. Le pareti del vano scala presentano una tinteggiatura bicolore (bianco nella parte superiore, grigio nella fascia inferiore) con evidenti segni di degrado: scrostature dell'intonaco, macchie di umidità e distacchi della tinteggiatura. I soffitti appaiono regolari. Le porte degli appartamenti sono in legno laccato a doppia anta.

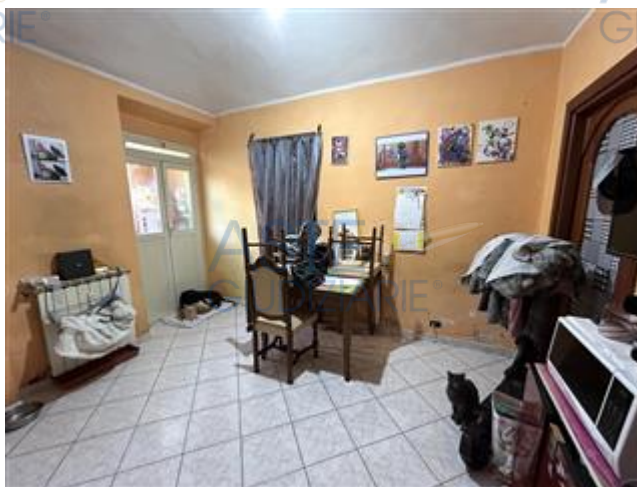
sala da pranzo

Il locale cucina-sala da pranzo presenta accesso alla veranda che affaccia sul cortile interno tramite

porta finestra. Le pareti sono tinteggiate in tonalità arancio-terracotta. Il locale risulta in stato di ordinaria usura. È presente un termosifone a colonne in ghisa collegato all'impianto di riscaldamento centralizzato. Lungo il perimetro inferiore delle pareti, in particolare sul lato prospiciente il muro perimetrale esterno, si riscontrano segni di umidità ascendente con distacco localizzato dell'intonaco e della tinteggiatura. Le due camere da letto sono di medie dimensioni, entrambe tinteggiate in verde chiaro e affacciate presumibilmente sul cortile interno. In uno dei due locali si riscontrano significative macchie di umidità nella fascia inferiore delle pareti, in prossimità del battiscopa, con aloni di colore bruno estesi in senso orizzontale. Il bagno è un locale stretto e allungato, rivestito in piastrelle ceramiche bianche a losanga nella fascia superiore e in tinte azzurre nella fascia inferiore.

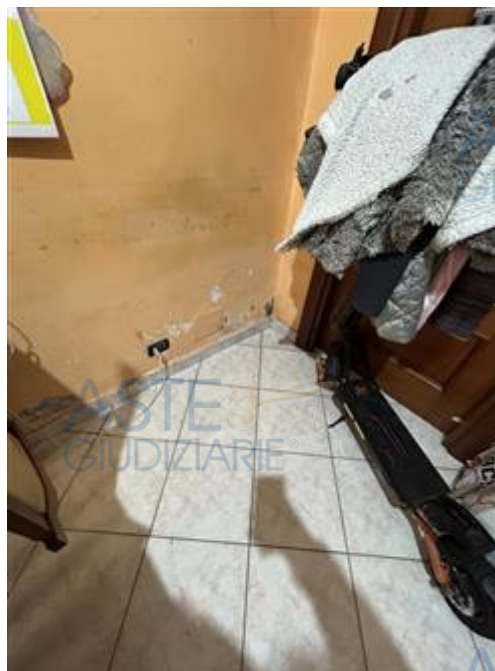
Sul balcone lato cortile è stata realizzata una veranda chiusa con infissi in alluminio. Al suo interno vi è un vano ricavato nella muratura perimetrale ad uso lavanderia. Il soffitto e la parte superiore delle pareti della nicchia presentano gravi fenomeni di condensa con proliferazione di muffe nere diffuse e distacco dell'intonaco e della tinteggiatura.

I fenomeni di umidità sono già stati oggetto di sopralluogo da parte dei tecnici incaricati dall'amministrazione condominiale. È in corso la redazione di una relazione tecnica, che verrà sottoposta alla compagnia assicurativa del condominio per la valutazione dell'eventuale apertura di un sinistro, qualora l'origine del danno sia riconducibile a cause condominiali.

umidità sala da pranzo

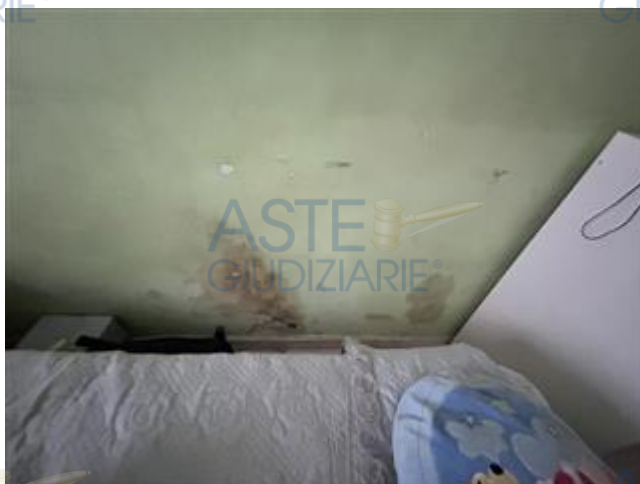
umidità camera 1

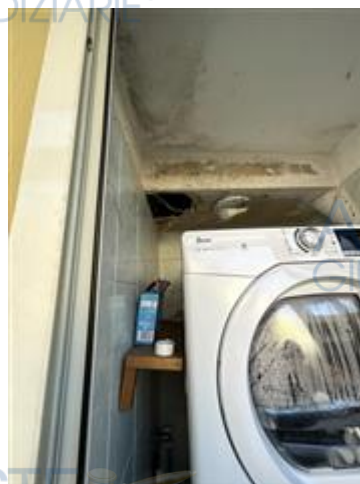
nicchia lavanderia con segni di umidità
