TRIBUNALE ORDINARIO - TORINO

ESPROPRIAZIONI IMMOBILIARI

265/2025

CONSULENZA ESTIMATIVA GIUDIZIARIA

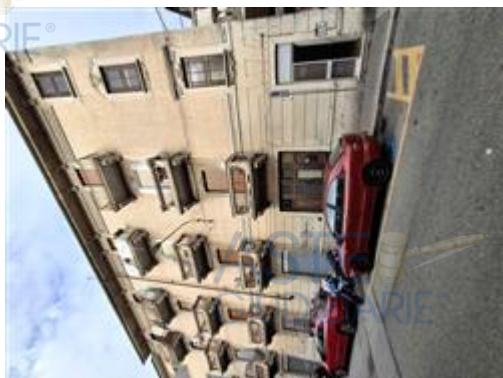
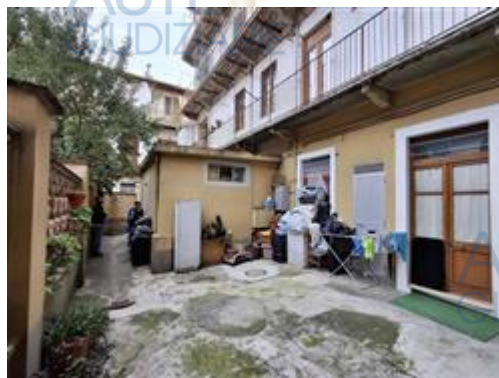
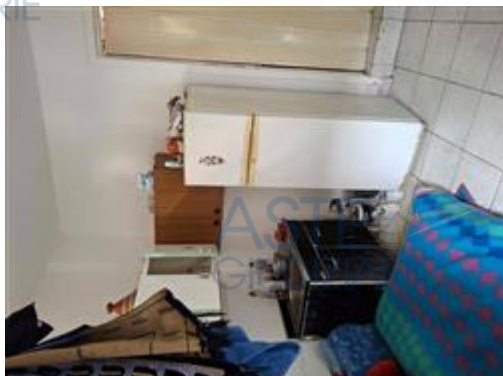
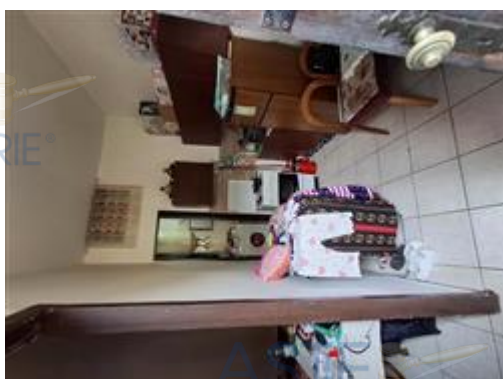
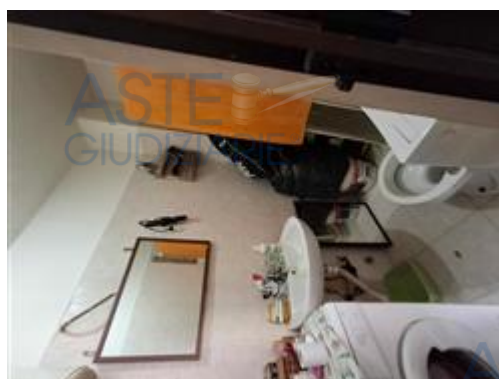
L'intero edificio sviluppa 5 piani, 4 piani fuori terra, 1 piano interrato. Immobile costruito nel 1900 ristrutturato nel 1927.

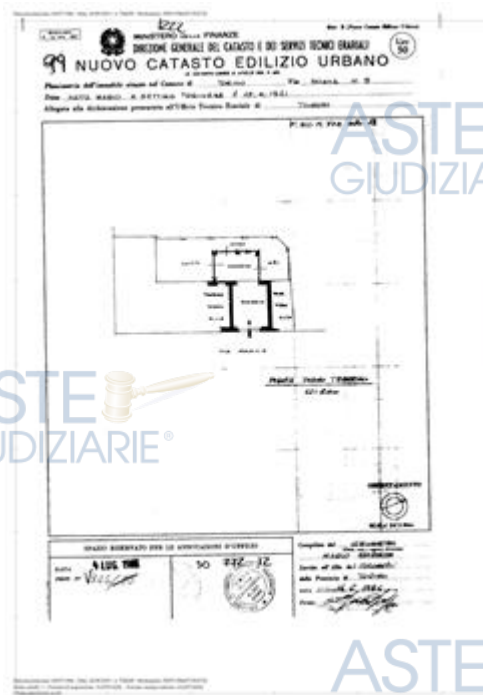
L'unità immobiliare necessita di regolarizzazione edilizia in quanto nel 2003 era stata presentata una DIA per variazione di destinazione d'uso e modifiche interne per trasformare il magazzino in residenza. Lo stato attuale non rispecchia quanto indicato nel progetto di cui alla DIA e non risulta essere stata presentata la fine lavori e la variazione catastale. Si deve pertanto considerare ancora magazzino e demolire le opere interne abusivamente eseguite in assenza di titolo edilizio e non sanabili perchè in contrasto con le norme igienico edilizie per insufficienza di superfici aero-illuminanti e mancanza di antibagno.
