TRIBUNALE DI TORINO

PROCEDIMENTO DI ESECUZIONE IMMOBILIARE

n° 269/2023 R.G.E.

CONSULENZA TECNICA D'UFFICIO

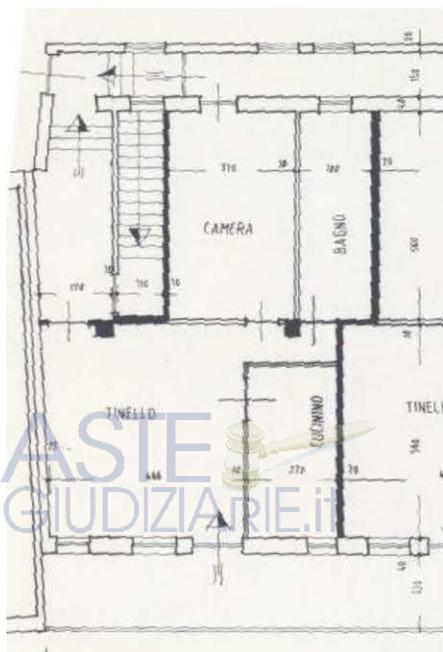
Estratto stato assentito

Dal raffronto tra stato di fatto e stato assentito si individuano le seguenti sostanziali difformità esterne/interne nell'alloggio:

1. su entrambi i fronti finestrati difformità di prospetto per posizionamento, tipologia e sezione geometrica aperture esterne (si precisa che i finestrotti del bagno e dell'adiacente camera -di ridotte dimensioni- si aprono verso l'intercapedine del corridoio comune – Foto 22, 25);

2. tra balcone e originario soggiorno è stata chiusa la finestra di dimensioni inferiori (Foto 36);
3. diverso assetto planimetrico dell'alloggio, con demolizione dei tramezzi di delimitazione dell'originaria cucina (trasformata in soggiorno/pranzo living), formazione di nuovi tramezzi a delimitare nuova camera verso balcone; spostamento, verso corridoio comune, del tramezzo con porta della camera adiacente quest'ultimo (diminuendo la superficie della medesima) con trasformazione della porta d'accesso dal corridoio comune in finestrotto; contestuale spostamento della porta interna d'accesso al bagno verso il soggiorno e lieve spostamento del tramezzo con porta d'ingresso dal vano scala verso l'interno dell'alloggio. (Foto 9+11)

La nuova conformazione dell'alloggio non può essere direttamente sanata poiché il bagno, per assenza di compartimentazione, risulta comunicante con il soggiorno/pranzo (condizione espressamente vietata dalle normative igienico-sanitarie); la camera verso corridoio, inoltre, non essendo dotata di adeguata superficie aeroilluminante potrà essere mantenuta solo come locale accessorio, salvo approntamento di differente soluzione progettuale; l'aggiudicatario, pertanto, dovrà adeguare a propria cura e spese, e previa

acquisizione del parere positivo del Condominio/Assemblea, l'immobile alle attuali normative igienico/edilizie, realizzando tutte le necessarie modifiche interne ed alle parti perimetrali dell'unità immobiliare per adeguarsi agli standard igienico-sanitari e verifica positiva delle superfici aeroilluminanti dei locali interni, provvedendo, inoltre, a tutte le necessarie opere murarie, impiantistiche, di collaudo, progettuali, tecniche, ecc. per ripristinare la conformità edilizia.

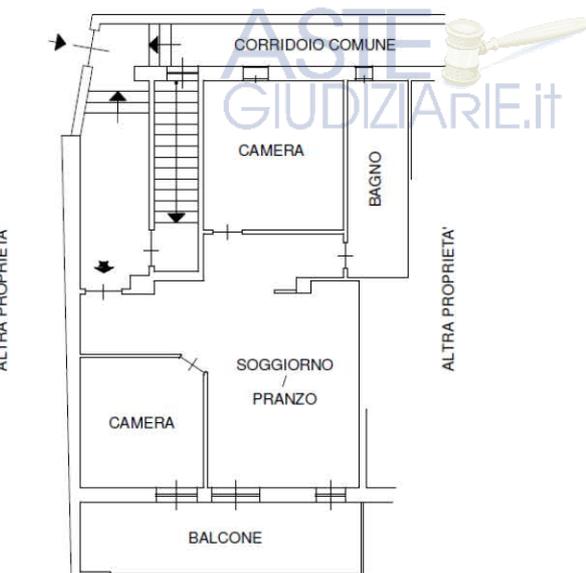
CORTILE (mapp. 1260)
Planimetria 'INDICATIVA'

ALLOGGIO

- al piano terreno (1° f.t. verso cortile): appartamento composto da ingresso su soggiorno living con angolo cottura, camera, bagno e un balcone verso cortile;
- al piano seminterrato: un locale ad uso cantina.

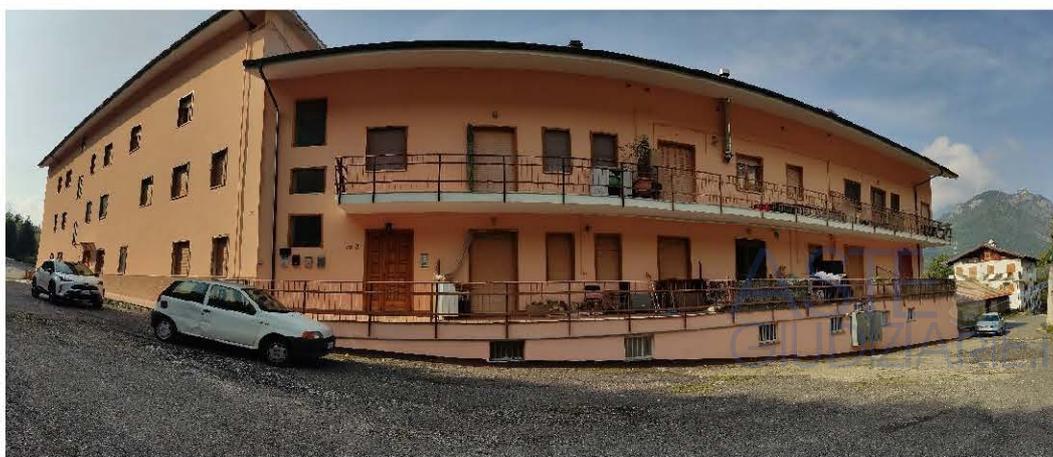
Vista d'insieme di parte dei fabbricati che compongono il complesso residenziale

struttura portante in c.a. con orizzontamenti in elementi latero-cementizi; muri controterra in cls al piano seminterrato, tamponamenti esterni intonacati e tinteggiati; tetto a due falde in muratura con manto di copertura in tegole; balconi contigui (lato interno, verso valle) aggettanti oltre il filo fabbricato, con parapetti in ringhiera metallica e setti di separazione tra proprietà in pannellature traslucide (si specifica che un lato dell'unità immobiliare pignorata è adiacente al fabbricato insistente sul mappale 1260, con lavori di carattere edile attualmente non completati-Foto 35); accesso allo stabile tramite portoncino in legno attestantesi sullo spigolo posteriore del fabbricato (Foto 4), dal quale si accede al corridoio comune frontale - parzialmente controterra (Foto 4, 5) e a quello laterale da cui ha accesso l'unità immobiliare pignorata (Foto 6÷8); parti comuni pavimentate con piastrelle in ceramica e gradini di raccordo dei piani di calpestio rivestiti con lastre di pietra; presenza di impianto citofonico e di impianto elettrico sottotraccia; il fabbricato è privo di impianto ascensore.

Lo stato di conservazione complessivo, compatibilmente alla tipologia e all'epoca costruttiva, è da considerare in correnti condizioni.

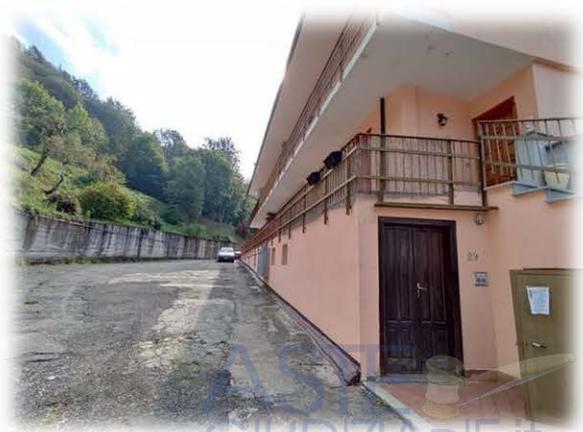
Portoncino d'ingresso al condominio

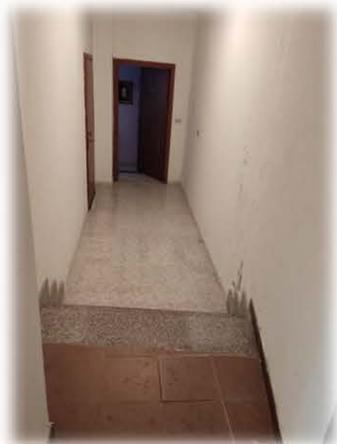
Ingresso all'unità abitativa dal vano scala

accesso: da pianerottolo del corridoio comune tramite portoncino in legno tamburato ad anta singola (Foto 7);

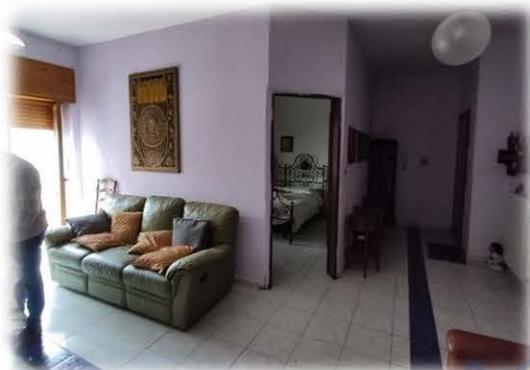
Ingresso living su soggiorno/pranzo con camera lato balcone

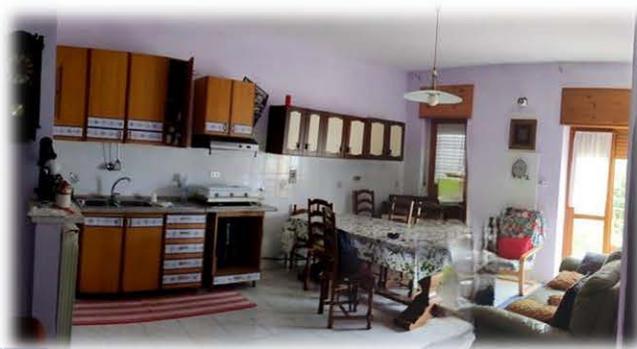
Soggiorno/pranzo

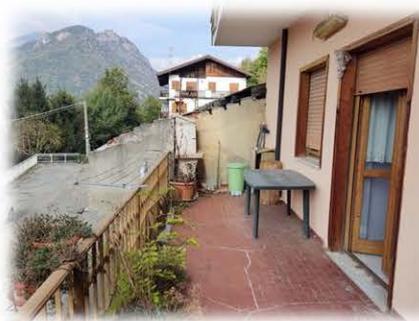
pavimentazioni: piastrelle ceramiche nell'appartamento, piastrelle in grès tipo antigelivo nel balcone, ampiamente degradate (Foto 26÷31);

Balcone lato soggiorno/pranzo

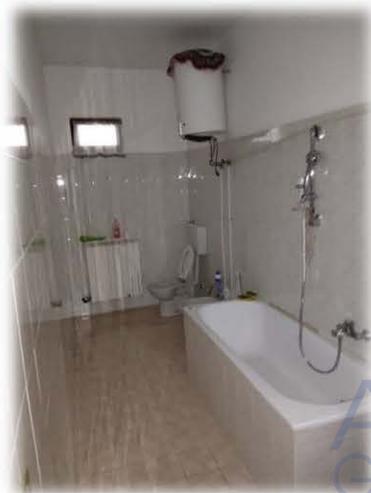
Bagno verso corridoio comune

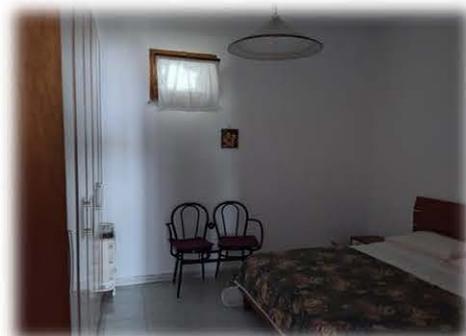
Camera verso corridoio comune
