# TRIBUNALE ORDINARIO - TORINO

## ESPROPRIAZIONI IMMOBILIARI 270/2024

## CONSULENZA ESTIMATIVA GIUDIZIARIA

**appartamento** a TORINO, VIA QUITTENGGO 37 della superficie commerciale di **52,00** mq.

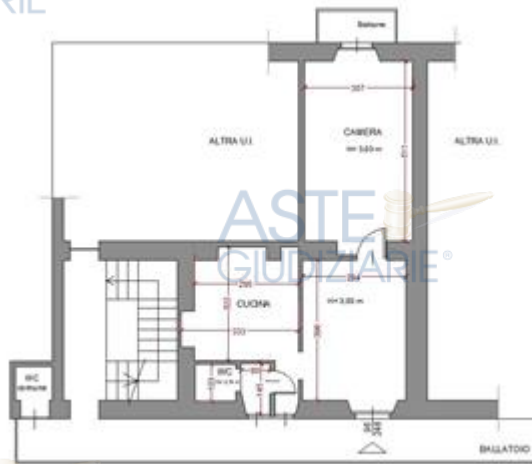
PLANIMETRIA INDICATIVA STATO ATTUALE

L'alloggio non risulta regolare sotto il profilo edilizio-amministrativo. In base al confronto tra quanto autorizzato con la licenza n. 1868 del 1985 e quanto rilevato nel corso del sopralluogo è stato possibile riscontrare alcune difformità, solo in parte rientranti nel regime delle tolleranze edilizie. In particolare si segnala:

1. diversa dimensione della camera verso via Quittengo misurata di 5,11 m x 3,07 m, in luogo di 5,00 x 2,80 quotati nella tavola grafica allegata alla Licenza edilizia del 1985;
2. diversa dimensione del locale con ingresso da ballatoio, misurato di 3,96 m x 2,94 m, in luogo di 4,20 x 2,80 quotati nella tavola grafica;
3. trasformazione del locale autorizzato come "anti-bagno" con armadiatura fissa in "cucina";
4. diversa dimensione del servizio igienico e del locale antistante;
5. diverso spessore della muratura di divisione tra il locale autorizzato come "antibagno" ed il locale autorizzato come "cucina", priva di armadiatura;
6. assenza di alcune porte divisorie (manca la porta tra il locale autorizzato come "antibagno" ed il locale assentito come "cucina").

Non è stata reperita una pratica edilizia che autorizzasse la modifica dello spessore della muratura divisoria tra il due locali "anti-bagno" e "cucina", rappresentata come muratura portante di spessore pari a 40 cm e di fatto realizzata di spessore inferiore. E' verosimile che tale difformità possa ricondursi a errore grafico di rappresentazione ai sensi dell'art. 34bis del DPR 380/2001, anche perchè nella planimetria allegata al titolo consultato presso la Conservatoria (rp. 30925 del 01/10/2021) da riferirsi alla vendita di alloggio al piano inferiore, la muratura divisoria tra i due vani è stata demolita. Nel progetto del 1927 il muro in questione era inoltre stato rappresentato di minore spessore.

In punto alla dimensione delle aperture verso cortile si precisa che la porta finestra di accesso all'unità immobiliare è stata quotata nella Licenza del 1985 di 100x220 e misurata dallo scrivente di 96x248 (dimensione foro muratura).

Parte aggiudicataria dovrà prendere atto che le modifiche apportate ai locali non sono tutte mantenibili. In particolare, la trasformazione di cui al punto "3)" risulta in contrasto con la normativa igienico-sanitaria e il regolamento edilizio vigenti, in quanto il locale attualmente utilizzato come cucina non rispetta i requisiti aeroilluminanti minimi.

L'eventuale aggiudicatario dovrà pertanto incaricare un professionista abilitato di sua fiducia a studiare una soluzione progettuale che non sia in contrasto con la vigente normativa, anche in punto alle dimensioni minime dei locali bagno e antibagno e quindi alla presentazione di una pratica edilizia in sanatoria che sarà soggetta alla corresponsione di sanzione amministrativa, oltre che oneri professionali e diritti di segreteria.

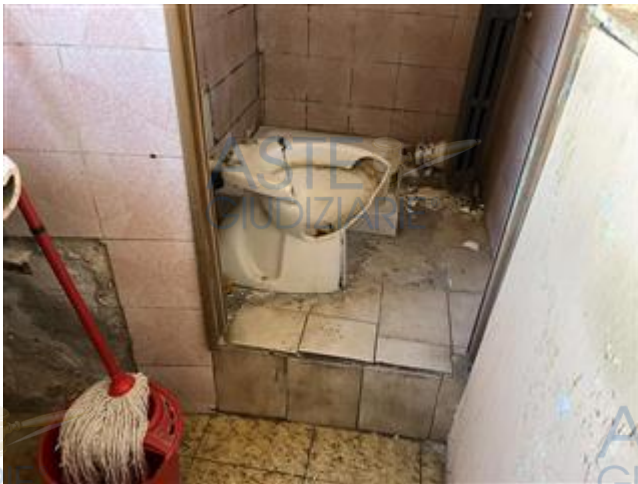
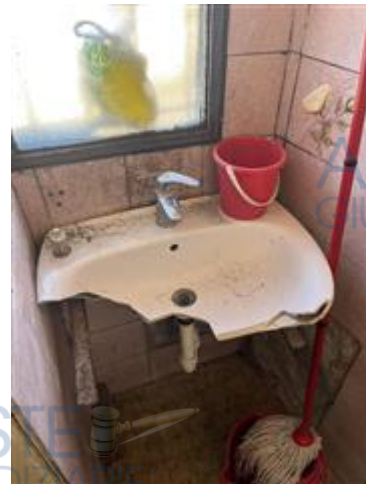
SERVIZIO IGIENICO

Si allegano al n. 1 alcune fotografie delle parti esterne ed interne del fabbricato, nonché dell'unità pignorata, precisando che si trova in scadenti condizioni di manutenzione e che allo stato non ha i requisiti per poter essere abitata.

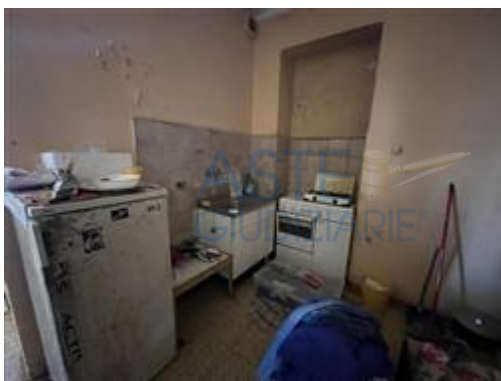
Si precisa che il locale autorizzato come "antibagno" è stato abusivamente trasformato in cucina e che alcune porte risultano mancanti, ma necessarie ai fini della regolarità edilizia.

LOCALE UTILIZZATO COME "CUCINA" E AUTORIZZATO COME "ANTIBAGNO"
