TRIBUNALE ORDINARIO - TORINO

ESPROPRIAZIONI IMMOBILIARI

275/2025

CONSULENZA ESTIMATIVA GIUDIZIARIA

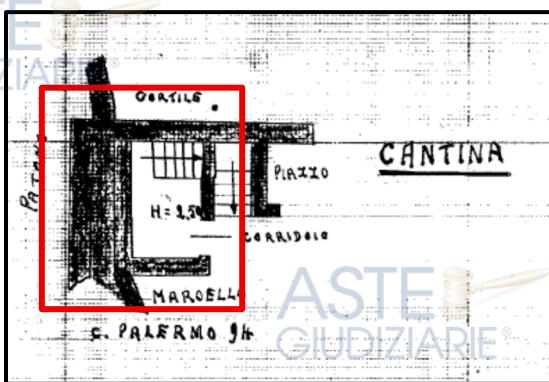
Fig. I – Estratto planimetria catastale agli atti
[Foglio 1149 p.la 657 sub. 4]

SI EVIDENZIA CHE LA PLANIMETRIA CATASTALE RIFERITA ALL’UNITÀ IMMOBILIARE FOGLIO 1149 P.LLA 657 SUB. 4, AGLI ATTI DAL 23 DICEMBRE 1939, RIPORTA UN LOCALE DESTINATO A CANTINA DIFFERENTE DA QUELLO DESCRITTO E RIPORTATO NELL’ATTO DI ACQUISTO ED IN QUELLI DI PROVENIENZA: LA PLANIMETRIA CATASTALE AGLI ATTI RIPORTA, QUALE CANTINA ANNESSA ALL’UNITÀ ABITATIVA IN OGGETTO, QUELLA CONTRADDISTINTA CON IL NUMERO “1” NELLA PIANTA DEL PIANO COMPRESA NELLA PLANIMETRIA ALLEGATA AL REGOLAMENTO DI CONDOMINIO, IL TITOLO DI PROVENIENZA E QUELLO PRECEDENTE, DESCRIVONO, QUALE CANTINA PERTINENZIALE, QUELLA CONTRADDISTINTA CON IL NUMERO “7” NELLA PIANTA DEL PIANO COMPRESA NELLA PLANIMETRIA ALLEGATA AL REGOLAMENTO DI CONDOMINIO.

Nella seguente Fig. I si riporta un estratto della planimetria catastale attualmente agli atti mentre in Fig. II si riporta un estratto della planimetria allegata al Regolamento di Condominio (nel riquadro rosso si evidenzia la cantina attualmente abbinata al Foglio 1149 p.la 657 sub. 4, mentre nel riquadro verde si evidenzia la cantina "7" citata nei titoli di provenienza).

SI PRECISA CHE DETTE PLANIMETRIE, ALLEGATE ALLE DOMANDE DI VOLTURA, NON SONO MAI STATE INSERITE AGLI ATTI DAL CATASTO FABBRICATI DI TORINO E PERTANTO OCCORRE PROCEDERE ALLA PRESENTAZIONE DI RELATIVE PRATICHE DI VARIAZIONE.

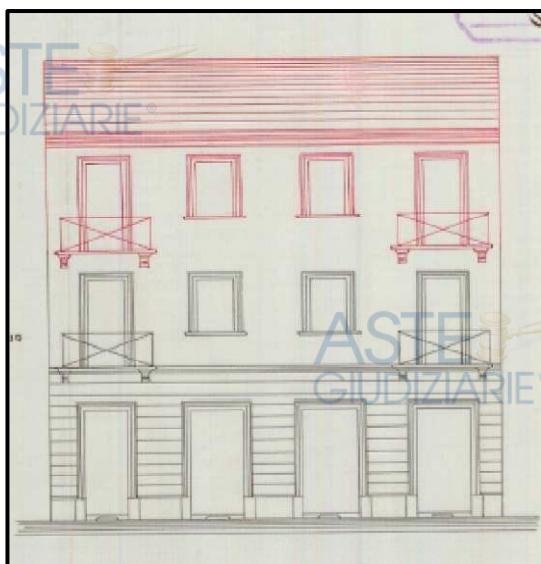
**Fig. III – Prospetto estratto da progetto
allegato a Permesso n. 354 del 10 agosto 1905.**

Per quanto riguarda il Permesso n. 354 del 10 agosto 1905, relativo alla sopraelevazione di un piano dell'edificio prospettante Via Monte Rosa n. 9, l'elaborato grafico progettuale non evidenzia la

planimetria del piano sopraelevato, ove ubicata l'unità abitativa, limitandosi a rappresentare solamente il piano terreno.

Dall'esame del prospetto ivi disegnato, si riscontra una differente disposizione delle porte, delle finestre e dei balconi nella facciata prospettante Via Monte Rosa, rispetto a quanto riscontrabile in loco (vedasi Figg. III e IV); appare probabile però che in fase di realizzazione dell'edificio il posizionamento delle aperture e dei balconi abbia già assunto l'attuale disposizione ed a comprova di ciò vi sono le planimetrie catastali di primo impianto delle unità abitative risalenti al 1939, le planimetrie indicate al Regolamento di Condominio, risalente al 1972 e l'Autorizzazione Edilizia N° 404/98 del 14 maggio 1998, avente per oggetto la esecuzione di opere di manutenzione straordinaria con ripristino e tinteggiatura totale della facciata prospettante Via Monte Rosa (vedasi Allegato 9_3), da cui è stato estrapolato il particolare in Fig. V, che di fatto legittimano lo stato attuale riscontrabile in loco.

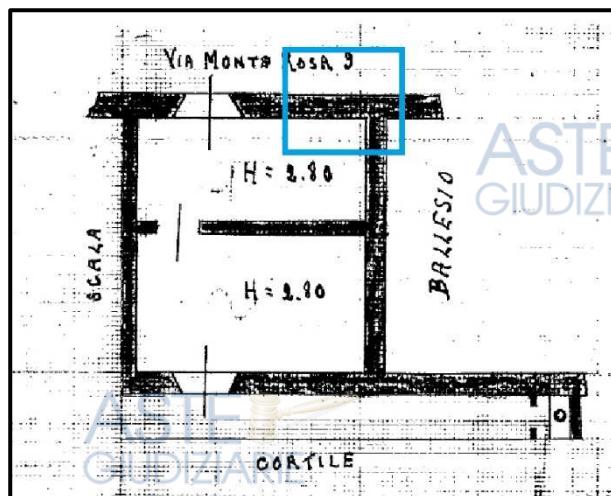
Fig. VI – Estratto planimetria catastale agli atti
[Foglio 1149 p.lla 657 sub. 4]

- 2) MANCATA INDICAZIONE DI FINESTRA ESISTENTE NELLA CAMERA DA LETTO – Si segnala la mancata indicazione nella rappresentazione grafica planimetrica dell'unità abitativa agli atti di una finestra esistente nella camera da letto (vedasi riquadro azzurro in Figg. VI e VII riportanti rispettivamente un estratto della planimetria catastale agli atti dal 23/12/1939 e lo stato dei luoghi), prospettante Via Monte Rosa.

Per la regolarizzazione delle difformità indicate ai punti 1) e 2) occorrerà procedere alla redazione di una Variazione catastale mediante utilizzo di Programma Ministeriale DOCFA, a firma di un tecnico abilitato (Geometra e/o Architetto e/o Ingegnere).
