TRIBUNALE ORDINARIO DI TORINO

CONSULENZA TECNICA D'UFFICIO

R.G.E. n. 313/2024

CORSO DANTE N. 126 – TORINO (TO)

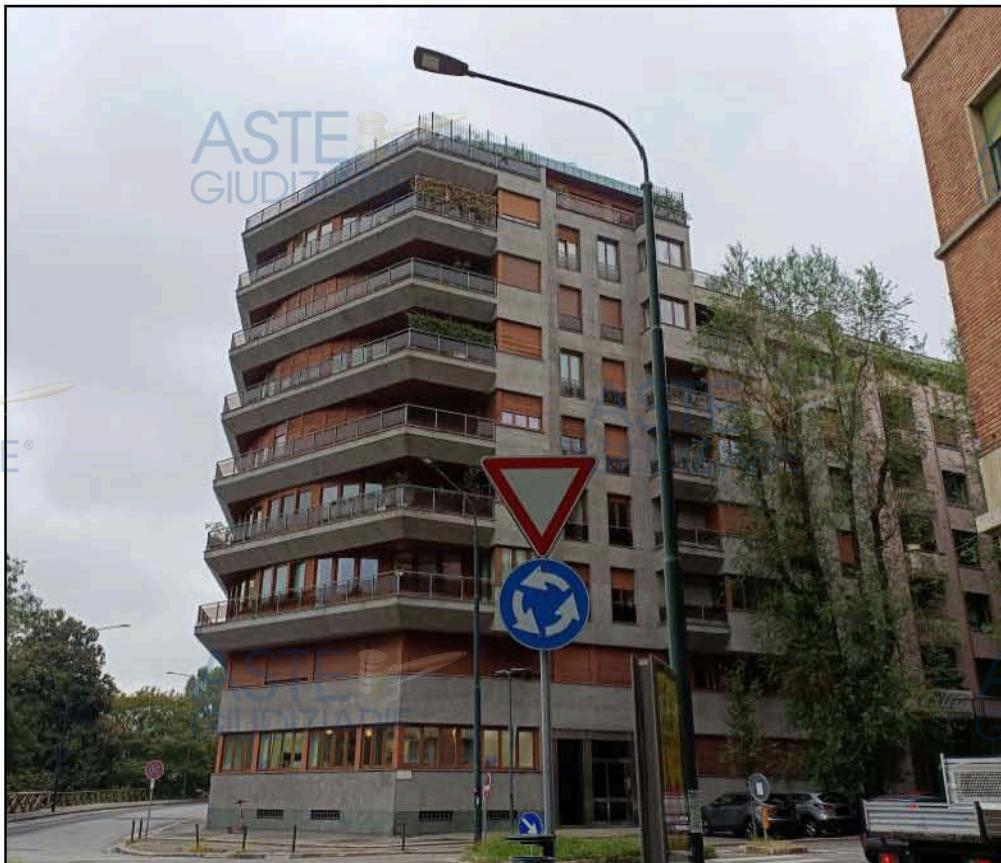
L'unità in questione è parte di un edificio plurifamiliare elevato a nove piani fuori terra, oltre a due interrati destinati a cantine e autorimesse, ed è posto all'angolo tra il Corso Dante e il Corso Galileo Galilei.

L'accesso pedonale è su Corso Dante al civico n. 126.

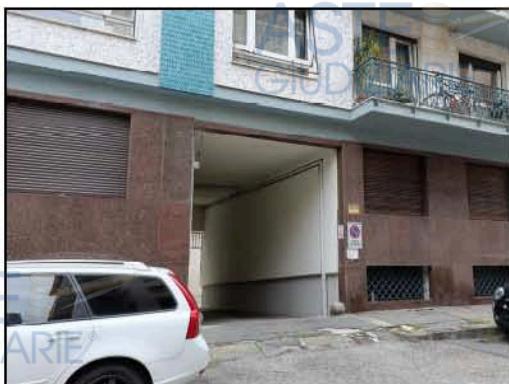
Le autorimesse del piano interrato accedono invece dal passaggio carraio del civico n. 5 della Via Tiepolo.

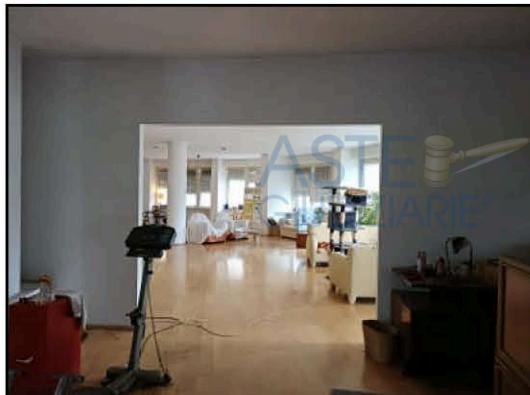
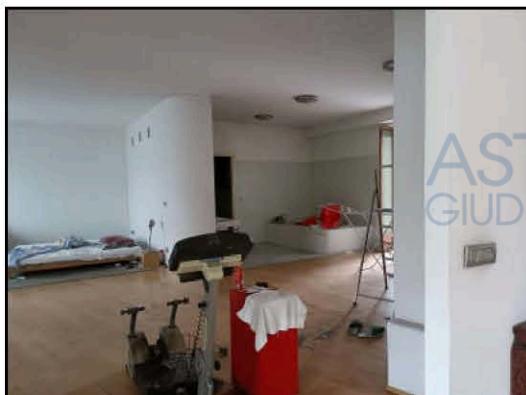
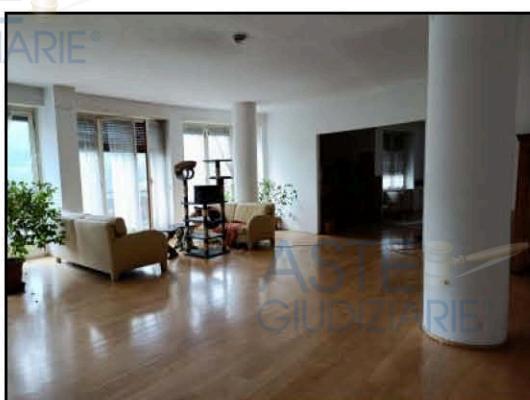
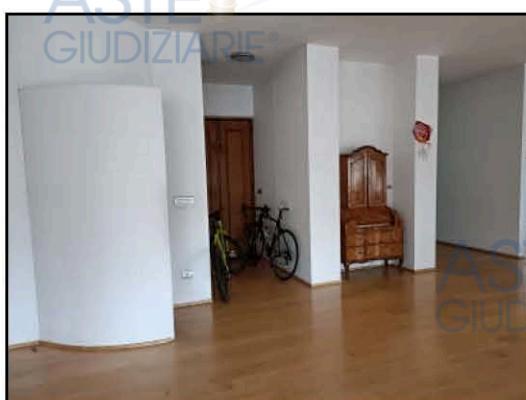
L'alloggio è dotato di doppio ingresso, ma in sede di sopralluogo è stato riferito che la seconda porta è stata bloccata poiché rotta.

La pavimentazione interna è realizzata prevalentemente con palchettò in legno tranne nei bagni ove presente un pavimento in ceramica.

Gli infissi esterni sono in legno con vetro-camera protetti da avvolgibili in plastica

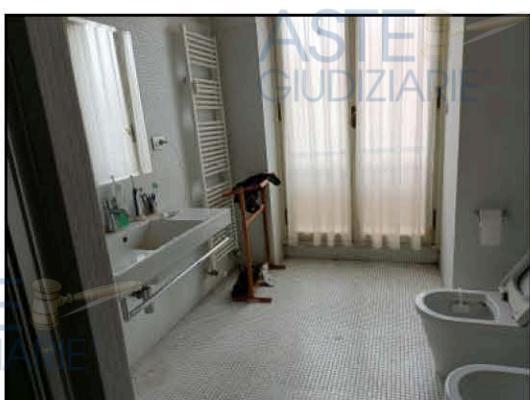
Il primo bagno è accessoriato di tutti i sanitari con doccia.

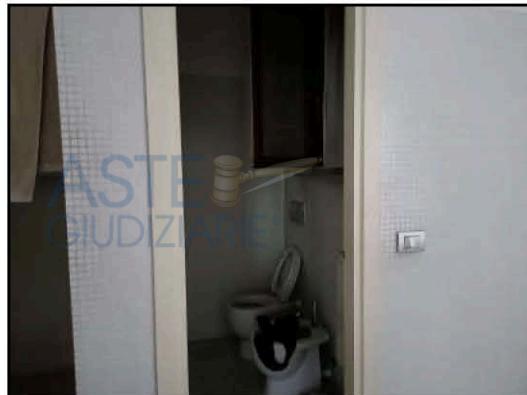
Il secondo bagno – ossia quello ex padronale (originariamente servizio della camera da letto ora unificato per demolizione muri antibagno) è accessoriato di tutti i sanitari con doccia e una grande vasca.

Il wc e il bidet sono alloggiati nel bagno la cui finestra affaccia su un balcone non collegato all'alloggio che è stato riferito essere di un'altra proprietà.

La vasca, il lavandino e la doccia sono nella zona dell'ex disimpegno ora collegato al salone per demolizione dei muri divisorii.

Si segnala che in sede di sopralluogo è stato riferito che dell'ex bagno padronale non sono utilizzati i sanitari da diverso tempo poiché pare sussistere una problematica relativa gli scarichi che necessita di demolire la zona pavimento.

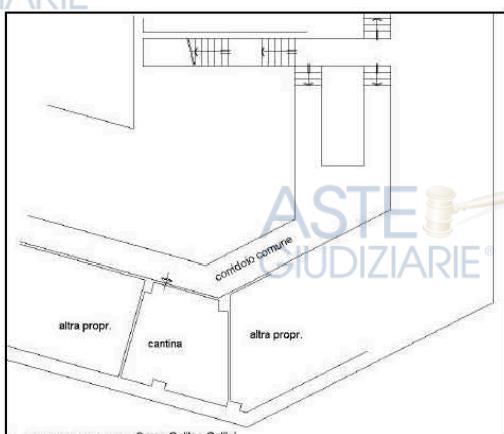
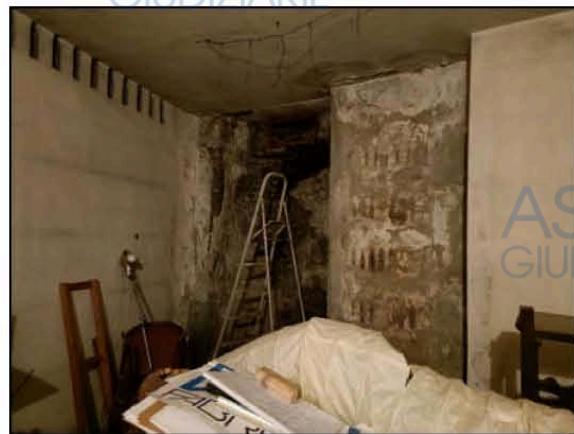
Estratto planimetria catastale

L'autorimessa è posta al piano interrato ed ha accesso dal cortile interno collegato all'ingresso carraio di Via Tiepolo delimitato da cancello automatizzato.

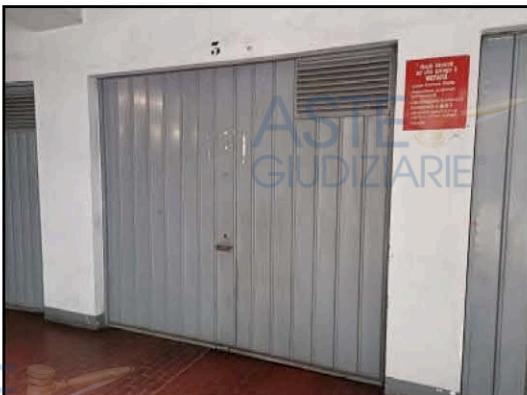
Il locale è pavimentato, non ha luce interna e l'accesso è realizzato mediante porta basculante non automatizzata.

Nel complesso le unità presentano un discreto stato manutentivo.
