**TRIBUNALE DI TORINO – SEZIONE ESECUZIONI IMMOBILIARI**  
**G.E. DOTTORESSA Nicoletta ALOJ**  
**CONSULENZA TECNICA D'UFFICIO NEL PROCEDIMENTO**  
**DI ESECUZIONE IMMOBILIARE N.º 313/2025**

Io sottoscritta Maddalena CASTELLINO ricevevo dal G.E. dottoressa Nicoletta ALOJ, in data 25/06/2025, l'incarico di redigere una perizia estimativa sull'alloggio di proprietà Esecutato sito in TORINO, Corso Novara 8.

**RELAZIONE PERITALE**

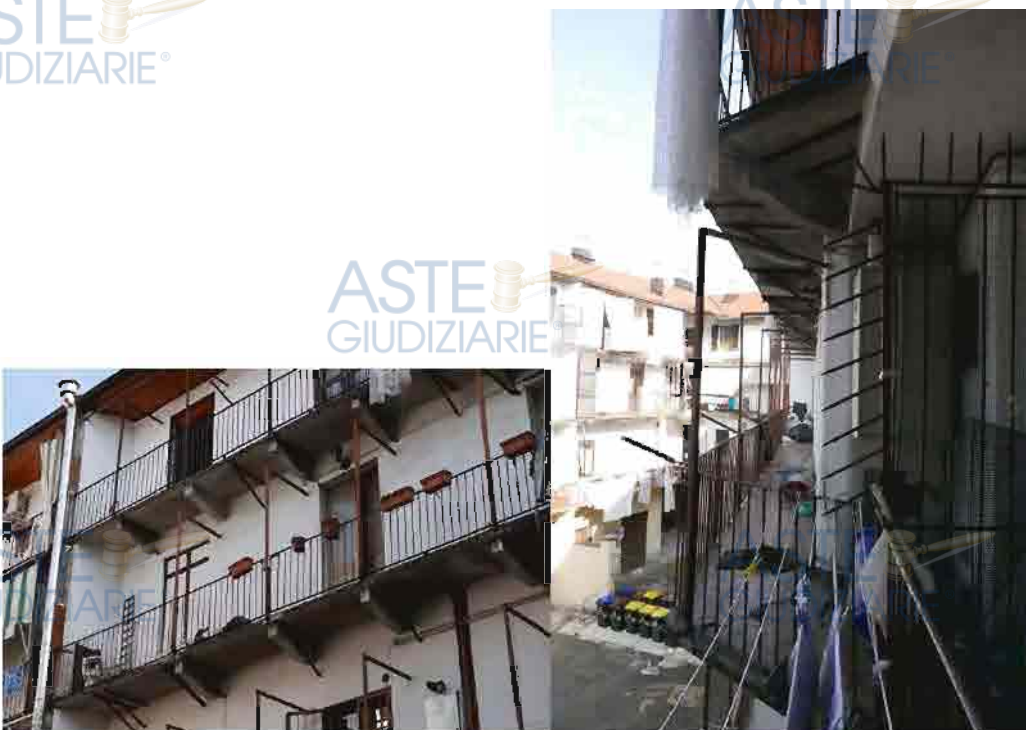
Il ballatoio termina con un muro a confine con l'alloggio del n. c.10, non dando accesso a nessun'altra proprietà: per regolamento di condominio questo è considerato di proprietà dell'alloggio in oggetto ed è separato dalla zona comune tramite un cancello, ma la planimetria catastale non lo riporta come tale.

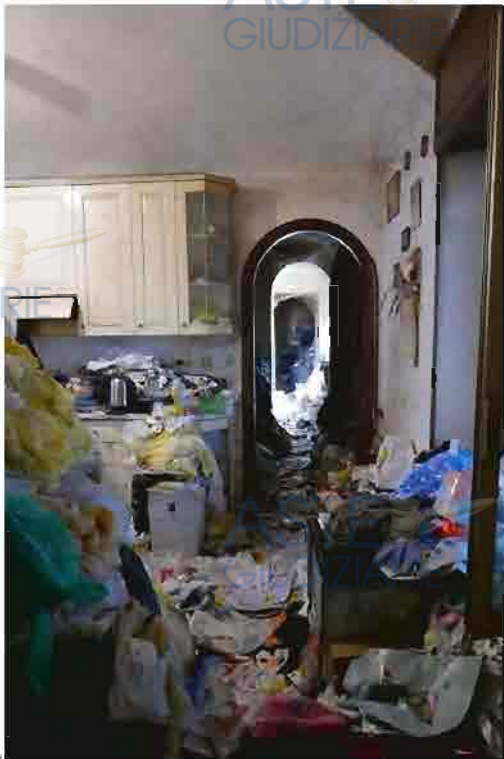
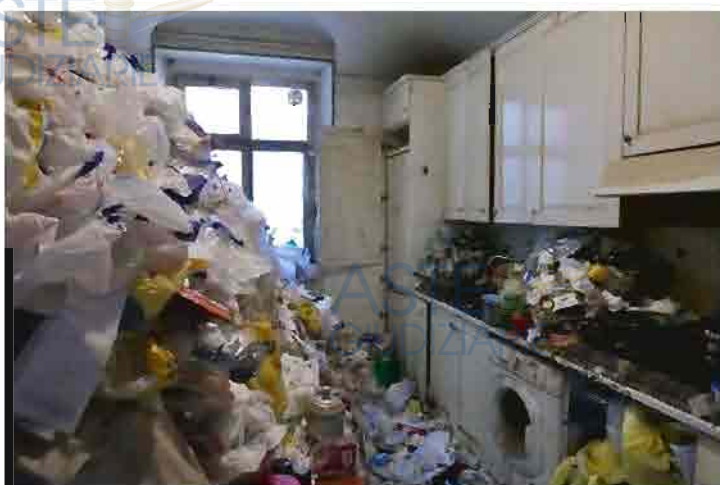
L'alloggio era stato sistemato dal precedente proprietario con pavimenti in monocottura di primo prezzo tranne nella stanza a Est che ha palchetti di legno, erano stati sostituiti i serramenti interni, ora in legno ed esterni, ora in alluminio anodizzato con vetrocamera e avvolgibili in plastica ed erano stati rifatti i servizi. All'esterno, verso il ballatoio, c'è una caldaia a metano per acqua calda e riscaldamento.

Attualmente tutte le migliorie apportate sono degradate: il riscaldamento avveniva tramite radiatori che sono coperti da giornali e immondizia.e la caldaia non è attiva perché è stata

gas, non è quindi stato possibile

verificarne il funzionamento.

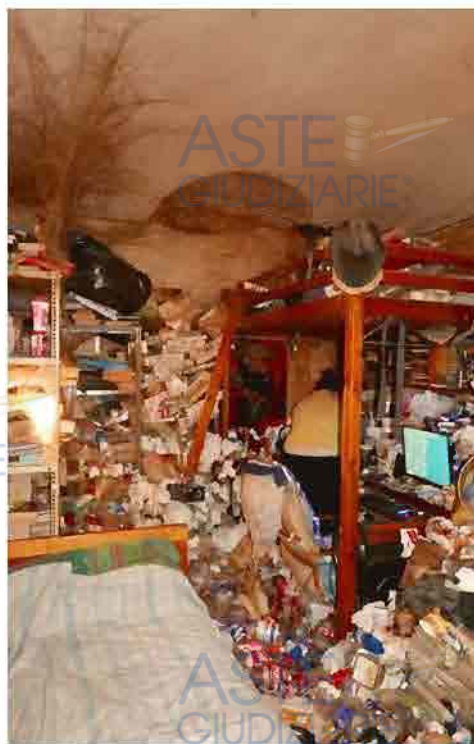
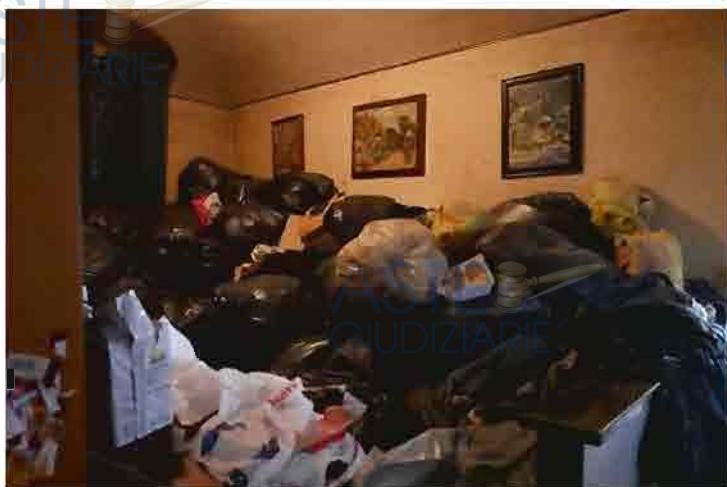
I locali sono molto trascurati, pavimenti e pareti coperti da giornali accatastati che, come già detto, nascondono anche i radiatori, ( peraltro non utilizzati): tutto ciò si può vedere dalle

fotografie.

L'utenza in funzione è soltanto la luce e l'esecutato si è provvisto di una cucina a induzione con 2 piastre.

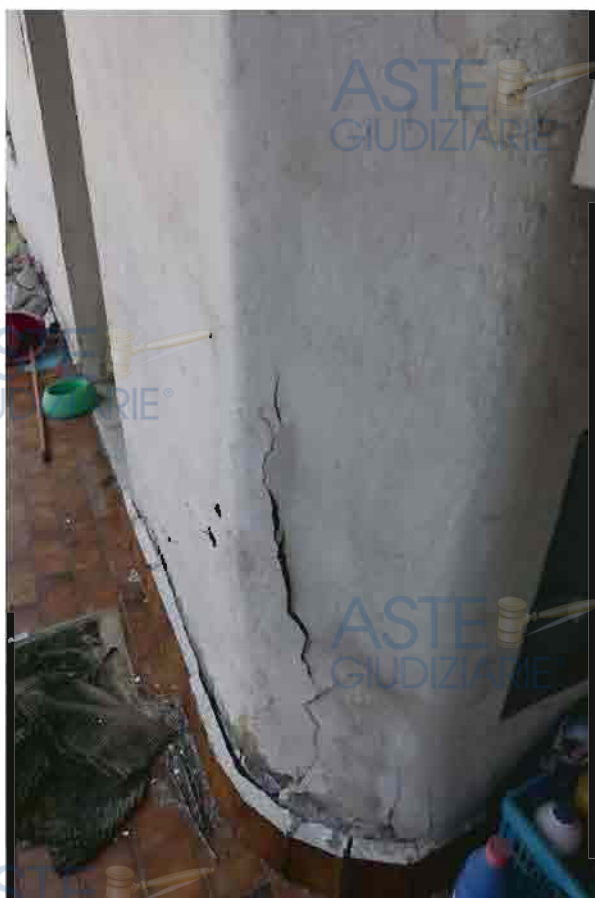
Nel complesso l'alloggio è in cattivo stato: la struttura dei muri appare in condizioni mediocri, ci sono scrostature dell'intonaco e crepe all'interno e all'esterno delle murature

...e, comunque, non è stato possibile esaminare i locali a fondo perché, come già detto e come appare dalla documentazione fotografica, pavimenti e pareti sono coperti da giornali accatastati e immondizia.
