CONSULENZA TECNICA ESTIMATIVA

nel Procedimento Esecutivo Immobiliare RGE 318/2024

LOTTO UNICO

Appartamento in Via Sesia 8bis - Torino

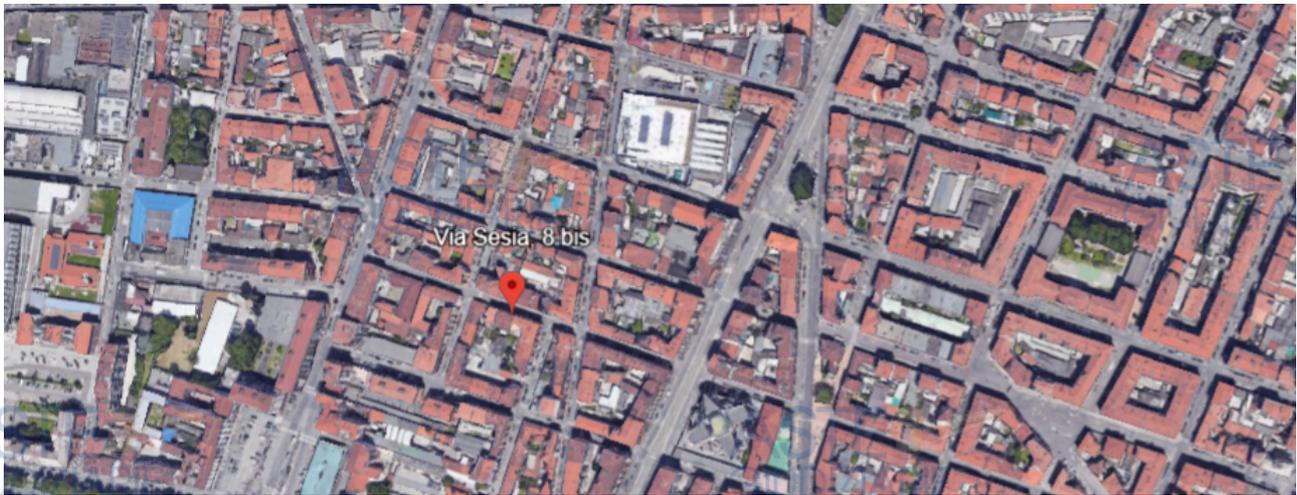
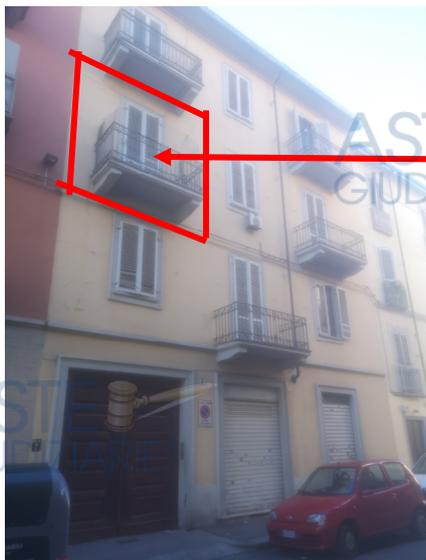
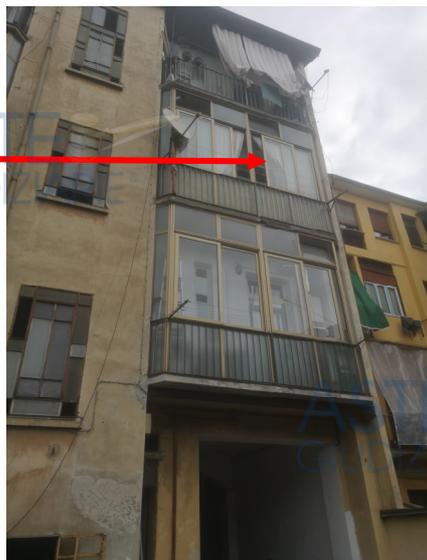
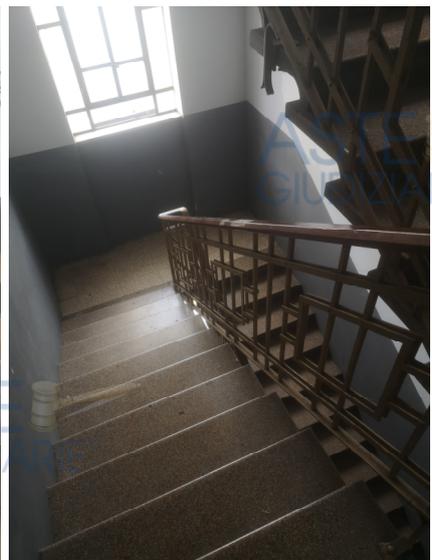
Il fabbricato, del quale é parte l'unità immobiliare oggetto di esecuzione, è sito nel Comune di Torino, Via Sesia 8 bis al secondo piano (3 p.f.t.) in zona popolare periferica denominata Barriera di Milano.

Il bene oggetto della presente relazione é un appartamento di civile abitazione di tipo economico facente parte di un fabbricato elevato a quattro piani fuori terra oltre ad un piano interrato.

L'appartamento è composto di ingresso, cucina, una camera ed un locale ad uso disimpegno, bagno, un balcone affacciatesi su Via sesia, un balcone verandato con affaccio sul cortile oltre ad una cantina al piano interato.

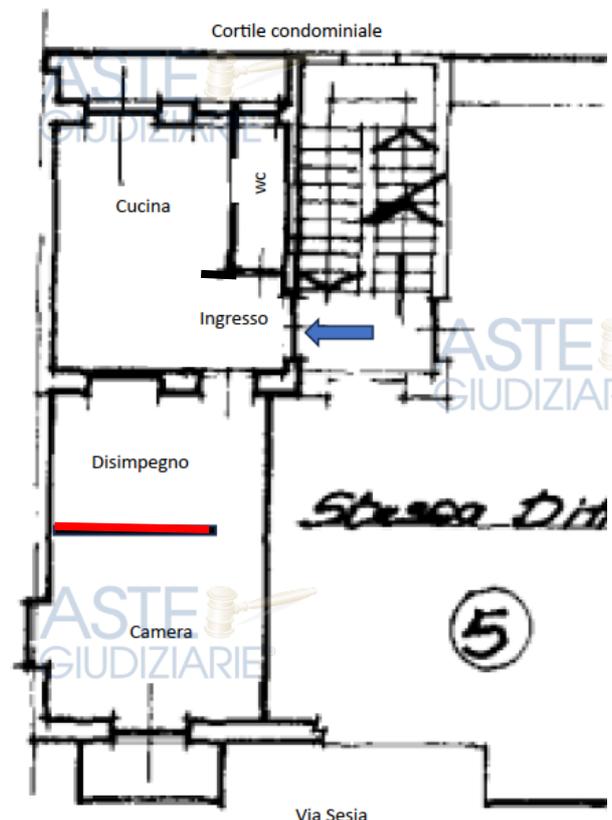
Stato attuale

- E' stata rimossa la parete dividente l'ingresso dalla cucina determinando la mancanza del locale di disimpegno del servizio igienico;
- L'originaria camera da letto è stata oggetto di divisione dando origine a due locali, un primo locale, privo di areoilluminazione diretta, ad uso di disimpegno ed un secondo locale utilizzato come camera da letto, ma senza il rispetto del minimo di superficie di 9mq. previsto dalla normativa per le camere da letto singole.
- E stata costruita una veranda che è stata oggetto di istanza presentata in data 12.05.1998 dal sig. Stefano CONTE.

- Ricostruire la parete tramediante ingresso e cucina con la posa di una nuova porta;
- Demolire la parete realizzata nella camera da letto.
- Definire la pratica di regolarizzazione per la realizzazione della veranda

I costi previsti per la realizzazione delle attività sopra riportate si attesta all'intorno di €. 5.000,00 comprese le spese tecniche esclusa Iva di Legge. Fatte salve eventuali prescrizioni dell'UTC di Torino.

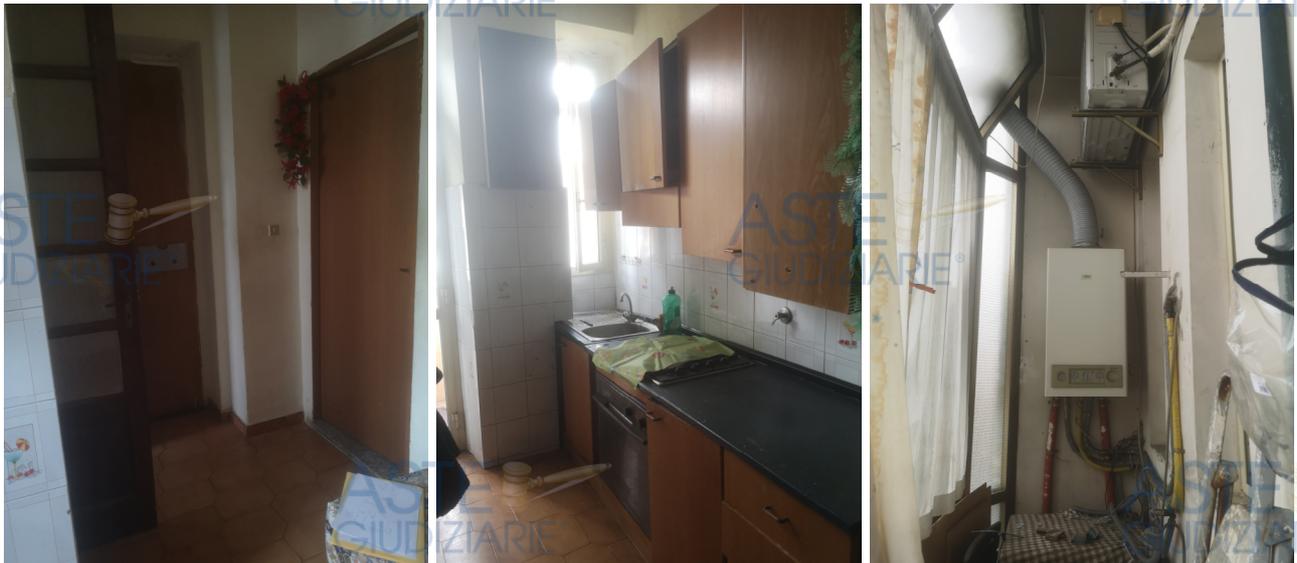
La cucina ha pavimento in piastrelle, pareti in parte rivestite in piastrelle ed in parte intonacate a civile, soffitto o intonacato. Portafinestra di accesso al balcone verandato in pvc e vetro così come la finestra.

Balcone, protetto da veranda in alluminio e vetro, nel quale sono installati la caldaia a gas e la macchina del climatizzatore che asserva al condizionatore installato in cucina; non si è potuto verificare il funzionamento poiché non vi sono le utenze allacciate. Il locale è dotato di termosifone in ghisa.

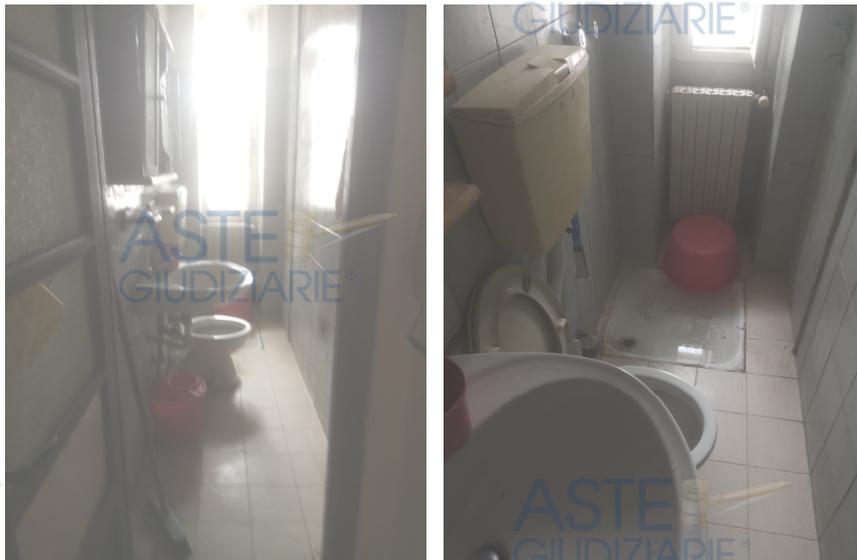
Il bagno ha porta di accesso in legno e vetro, pavimenti e pareti rivestite con piastrelle, sanitari, lavabo e water in porcellana così come il piatto doccia incassato nel pavimento, finestra con affaccio nella veranda, in pvc e vetrocamera. Il locale è dotato di termosifone in ghisa.

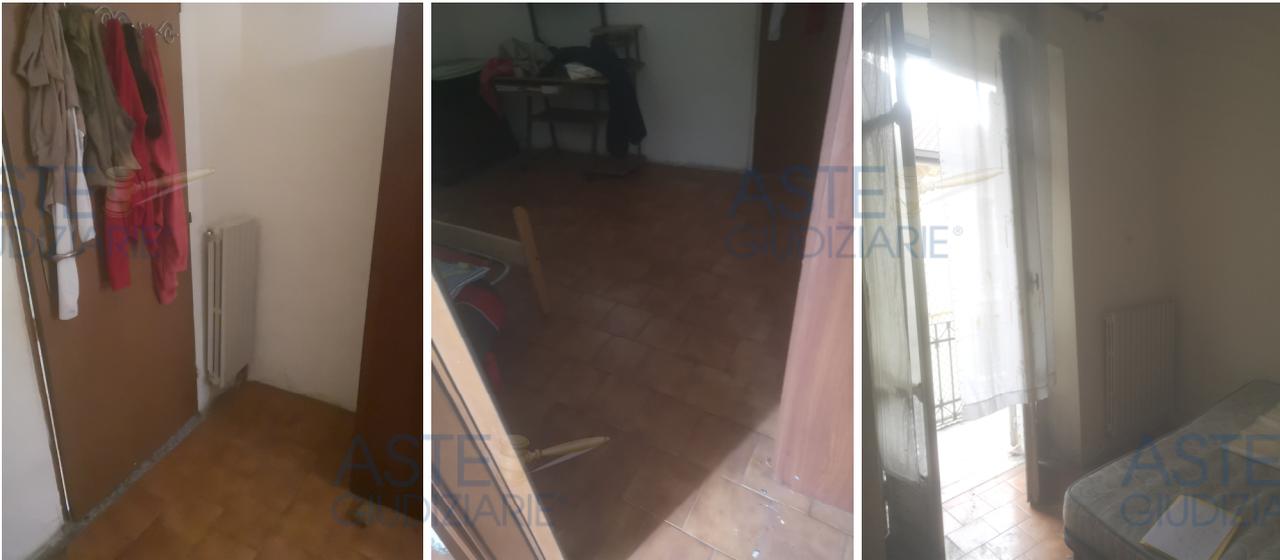
L'originaria camera da letto è stata oggetto di divisione dando origine a due locali, un primo locale, privo di areoilluminazione diretta, ad uso di disimpegno ed un secondo locale utilizzato come camera da letto che però non rispetta il minimo di 9 mq. previsto dalla

normativa. Si dovrà sicuramente provvedere alla demolizione della tramezzatura realizzata al fine di ridare il necessario rispetto alle norme igienico sanitarie.

Porta di accesso in legno, pavimento in piastrelle, pareti intonacate a civile così come il soffitto. Porta di accesso al balcone, affacciatesi su Via Sesia, in legno e vetro singolo con gelosie in legno a protezione del serramento. Balcone con ringhiera in ferro. Il locale è dotato di termosifoni in ghisa.

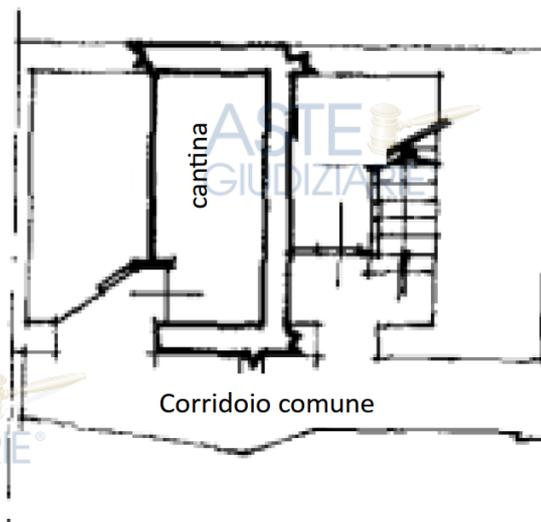
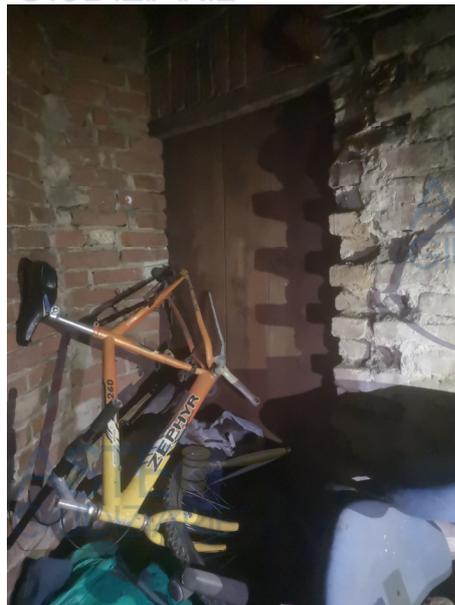
La cantina ha porta di accesso in legno e pavimentazione in battuto di cemento.

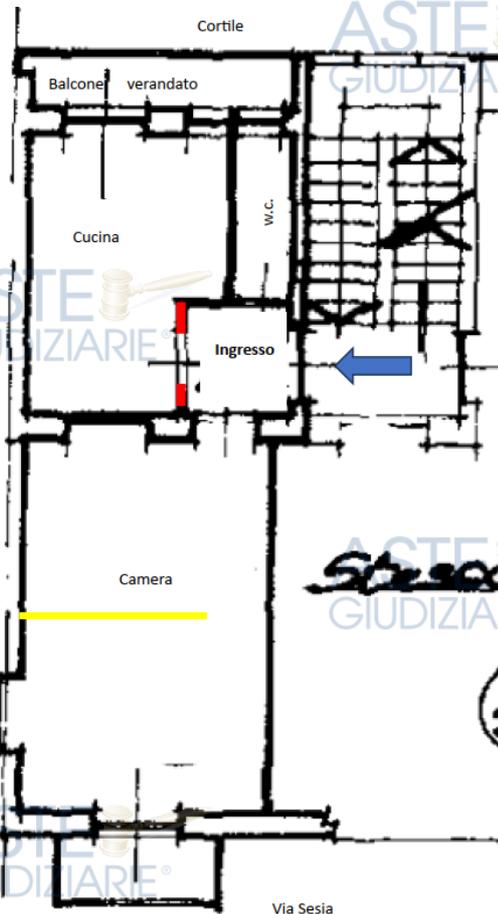
1998 4 6634	12-05- 1998	Via SESIA 8 BIS	GGG	VERANDA
----------------	----------------	-----------------	-----	---------

Al momento la pratica prot. 1998/46634 del 12.05.1998 è corso di verifica istruttoria per pratiche di abusiva in corso di verifica istruttoria per accertamento della presenza di eventuali opere edilizie realizzate in assenza/variazione di titoli abilitativi prescritti o delle segnalazioni.
