## **TRIBUNALE ORDINARIO DI TORINO**

**Procedimento Esecutivo R.G. n° 369/2025**

Porzione terra-cielo di edificio residenziale con giardino  
pertinenziale in Cumiana (TO) Strada Villar Basso n.52

## **CONSULENZA TECNICA D'UFFICIO**

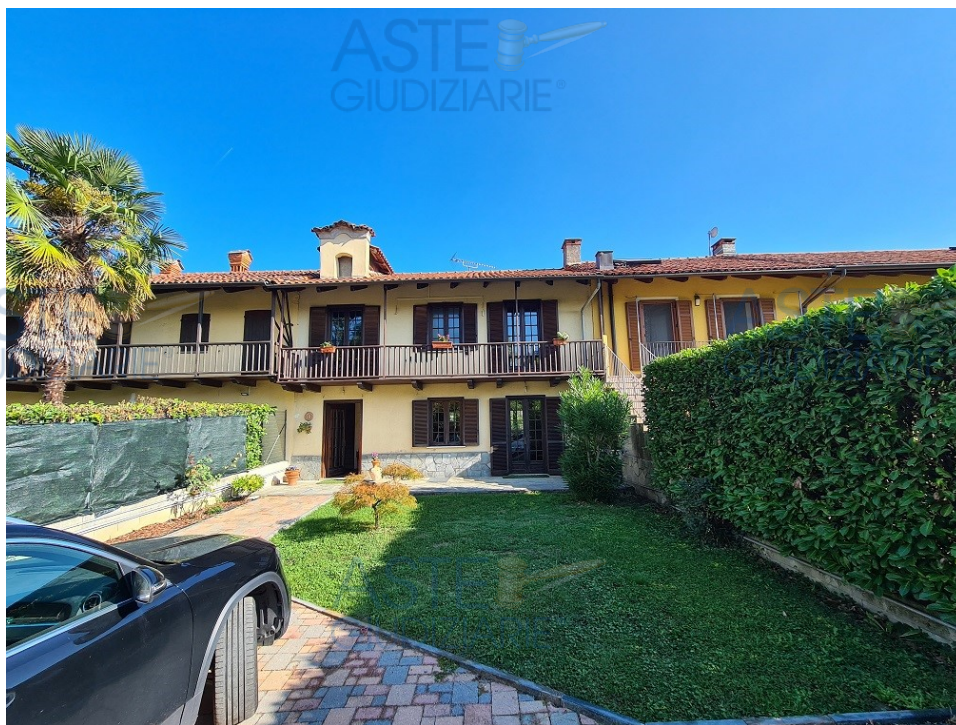
- I due giardini, parzialmente pavimentati in blocchetti di calcestruzzo, sono condotti a prato.
