TRIBUNALE ORDINARIO - TORINO

ESPROPRIAZIONI IMMOBILIARI

371/2025

CONSULENZA ESTIMATIVA GIUDIZIARIA

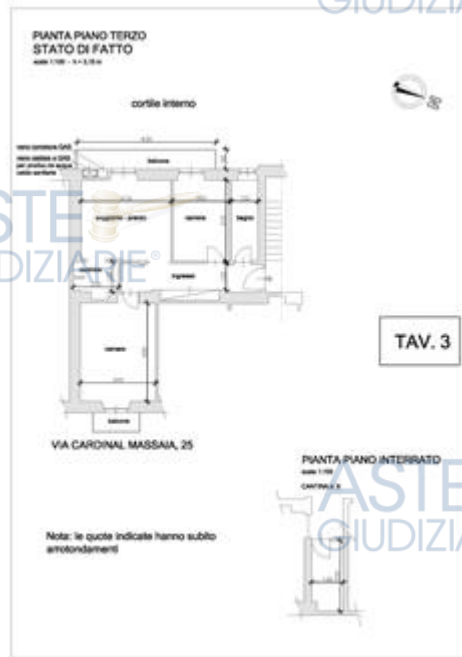
pianta dello stato di fatto dell'alloggio e della cantina

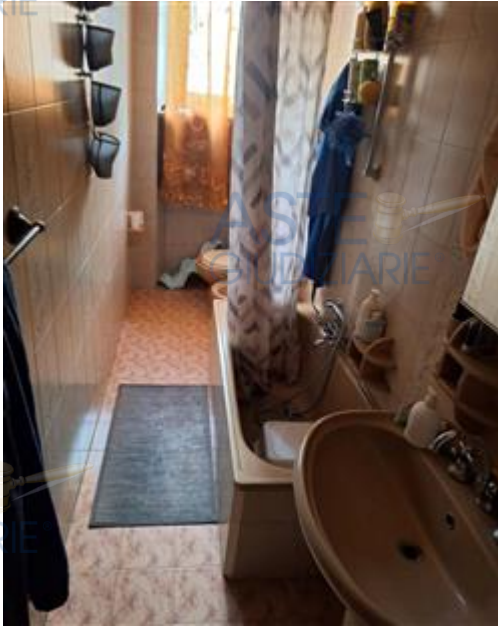
vari utilizzatori conformità: non rilevabile. in parte con carenze di funzionamento. Ad es. in bagno arriva l'acqua calda con molto ritardo e in scarsa quantità

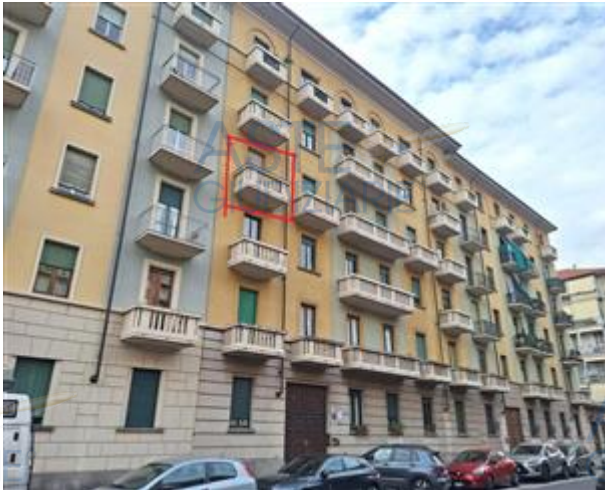
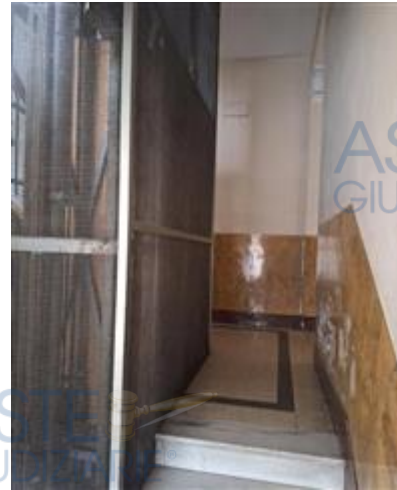
vista condominio da Via Cardinal Massaia. L'affaccio dell'alloggio pignorato pianerottolo scale interne e gabbia ascensore è evidenziato

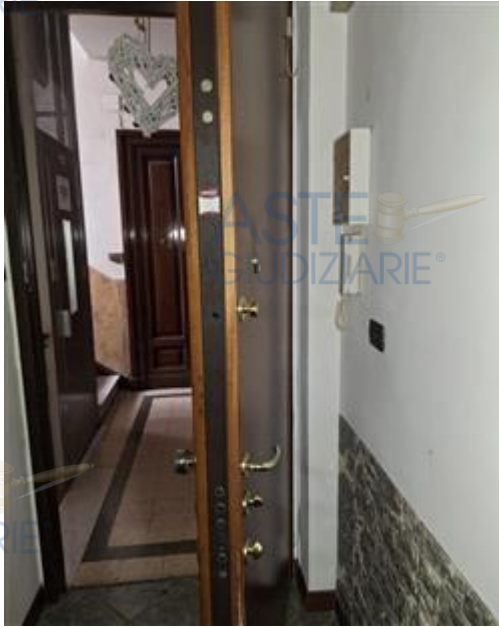
portone di ingresso: anta singola a battente realizzato in ferro rivestito in legno, gli accessori presenti sono: blindato

portoncino blindato di accesso all'alloggio pignorato

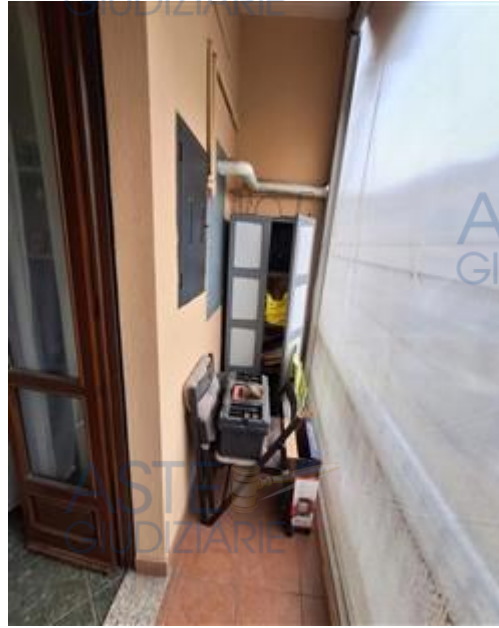
balcone OVEST con tenda avvolgibile semitrasparente

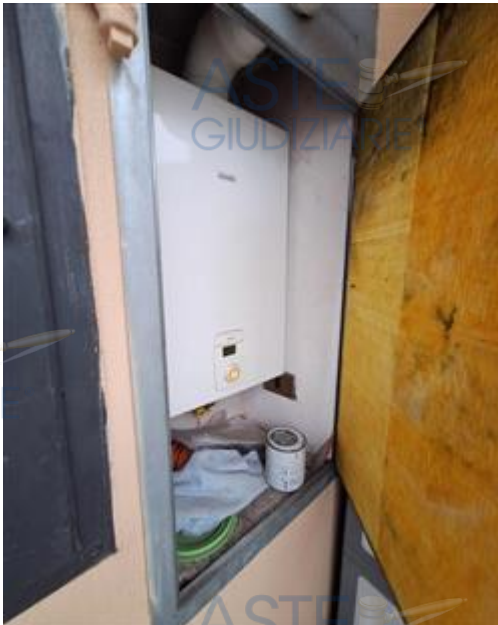
L'acqua calda sanitaria è ottenuta mediante boiler esterno a gas metano, posto anch'esso sul balcone a

caldaia a gas metano, sul balcone OVEST, per la produzione di acqua calda sanitaria

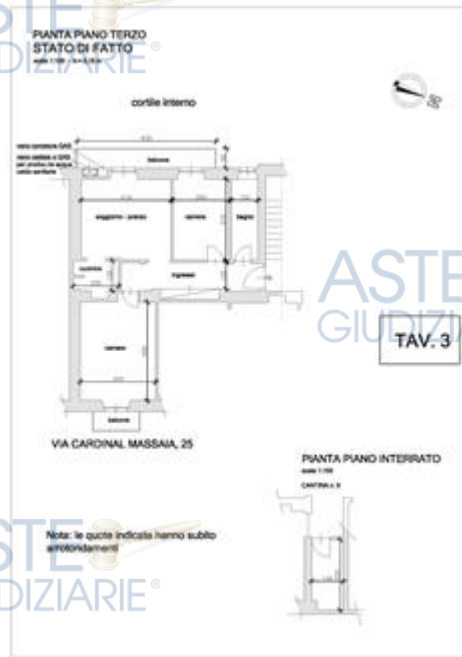
planimetria dello stato di fatto dell'alloggio e della cantina
