TRIBUNALE ORDINARIO DI TORINO

372/2024

CONSULENZA ESTIMATIVA GIUDIZIARIA

in Torino (TO), Via Noasca n. 18

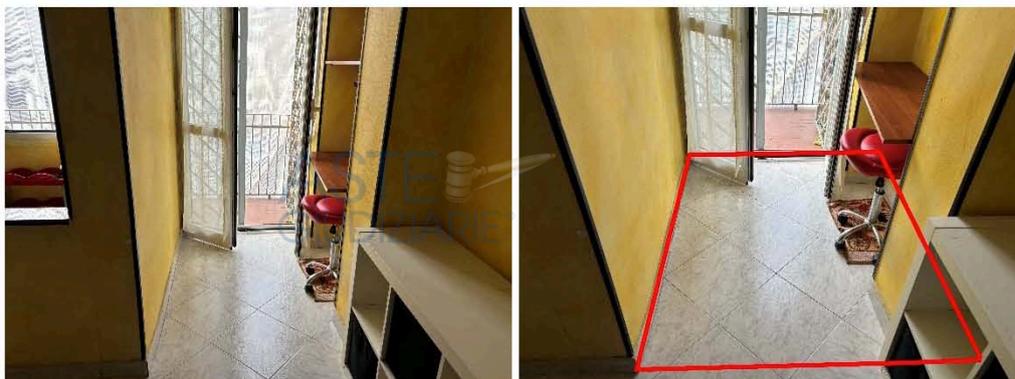
- a) diversa distribuzione degli spazi interni a seguito di demolizione di porzioni di muratura quali esemplificativamente: tramezzo tra tinello e cucinino, tramezzo disimpegnante il tinello dall'ingresso. Per quanto attiene a quest'ultima, si è venuta a determinare l'assenza del locale antibagno atto a compartimentare il servizio igienico dai restanti locali;
- b) mancata rispondenza delle quote riportate nell'elaborato grafico dello stato assentito, rispetto a quanto rilevato strumentalmente in loco;
- c) annessione di superficie esterna prospettante il balcone verso cortile e conseguente aumento volumetrico del locale tinello, come da fotografie che seguono

Le difformità di cui al punto a) possono essere sanate ai sensi del D.P.R. n. 380/2001 fermo restando che, relativamente all'assenza dell'antibagno, dovrà essere realizzato idoneo locale ai sensi della vigente normativa edilizia atto a compartimentare il servizio igienico dai restanti vani.

Relativamente alle irregolarità di cui al punto b), tenuto conto della rilevanza delle discrepanze accertate, si dovrà procedere alla presentazione di specifica istanza di sanatoria e, nel caso in cui ne ricorrano i presupposti, per quanto riconducibile alla comunione condominiale, coinvolgendo altresì l'amministratore in qualità di legale rappresentante.

Relativamente all'abuso di cui al punto c), questo non è sanabile e pertanto si dovrà procedere alla messa in pristino conformemente a quanto amministrativamente assentito, provvedendo all'arretramento dell'infisso e conseguente demolizione/realizzazione delle necessarie opere edili. Si rimanda inoltre alla planimetria indicativa dello stato dei luoghi (allegato 2).

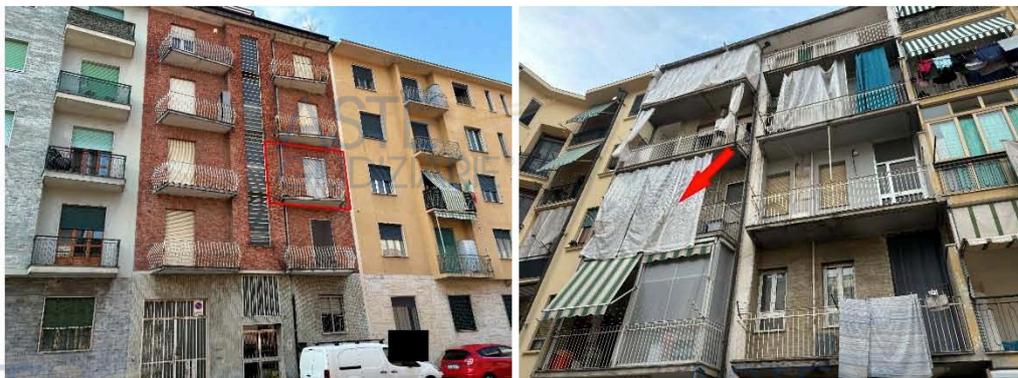
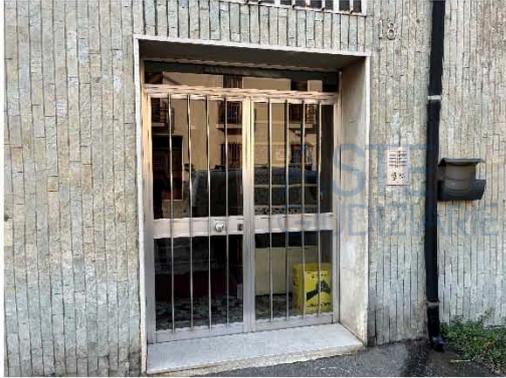
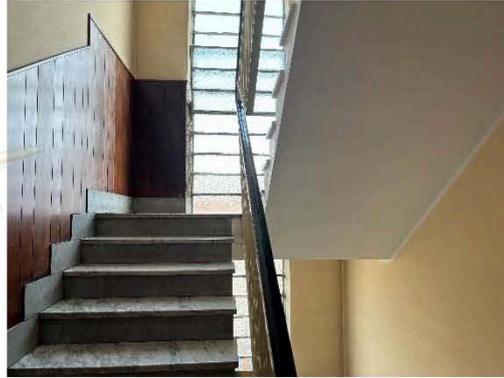
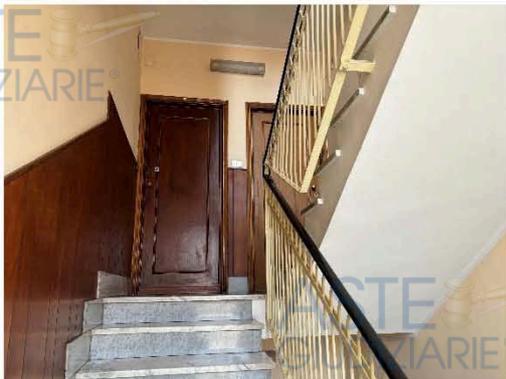
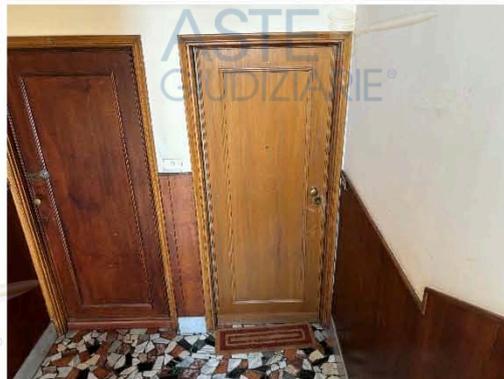
Trattasi di fabbricato residenziale edificato negli anni '60, elevato a cinque piani fuori terra, oltre seminterrato, con accesso dal civico 18 della Via Noasca, che presenta sinteticamente le seguenti caratteristiche: struttura portante in c.a.; tetto a falde con manto di copertura in tegole; tamponamenti rivestiti in pietra/laterizio (lato strada), ovvero intonacati e tinteggiati al civile, con rivestimenti in pietra (lato cortile); orizzontamenti e solette balconi in laterocemento con ringhiere in ferro; serramenti esterni in alluminio con interposti vetri doppi protetti da avvolgibili.

Lo stabile non è dotato di ascensore e non dispone del servizio di portineria.

Stato manutentivo discreto, tenuto conto che, a far data dalla costruzione, non risultano eseguite significative opere di adeguamento.

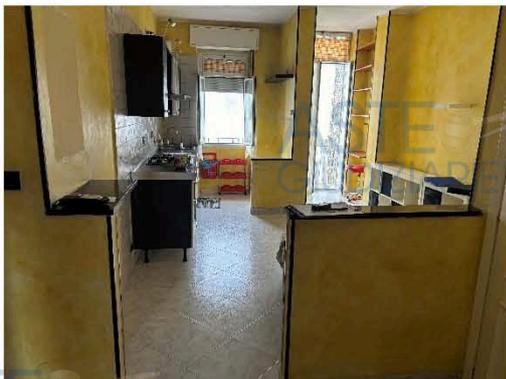
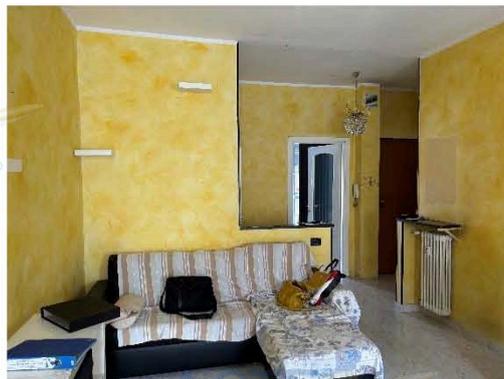
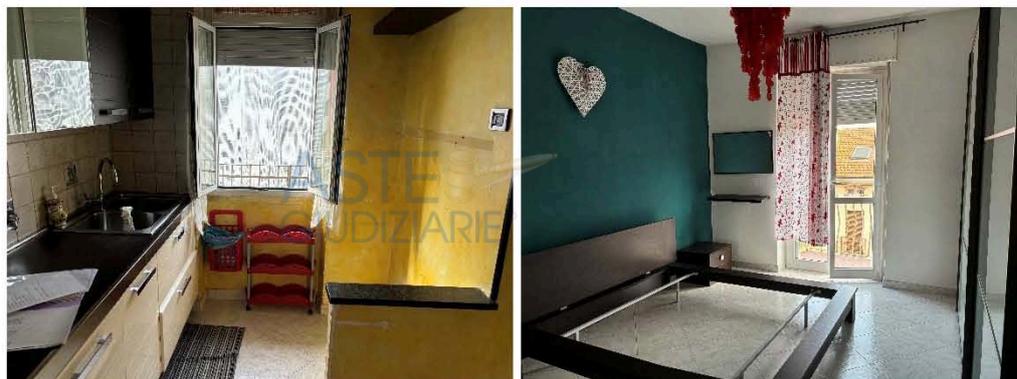
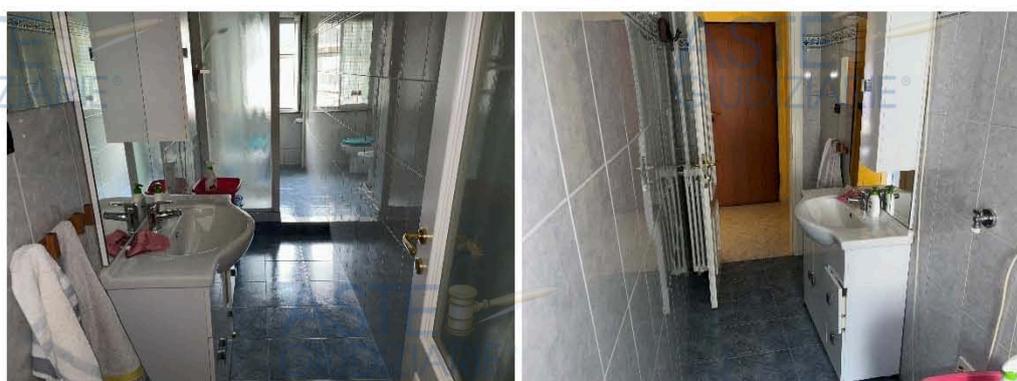
In merito ai materiali di finitura, impianti e dotazioni interne relative all'alloggio, si riferisce sinteticamente quanto segue: accesso da porta blindata; pavimentazioni in monocottura; rivestimenti in ceramica (bagno e pareti attrezzate tinello-cucinino); pareti intonacate e tinteggiate al civile; porte interne in legno con interposti vetri traslucidi; impianto sanitario: bagno dotato di lavabo, wc, bidet e doccia; impianto elettrico intubato sottotraccia; impianto di riscaldamento centralizzato con corpi radianti. Stato manutentivo: discreto, con presenza di modeste efflorescenze.

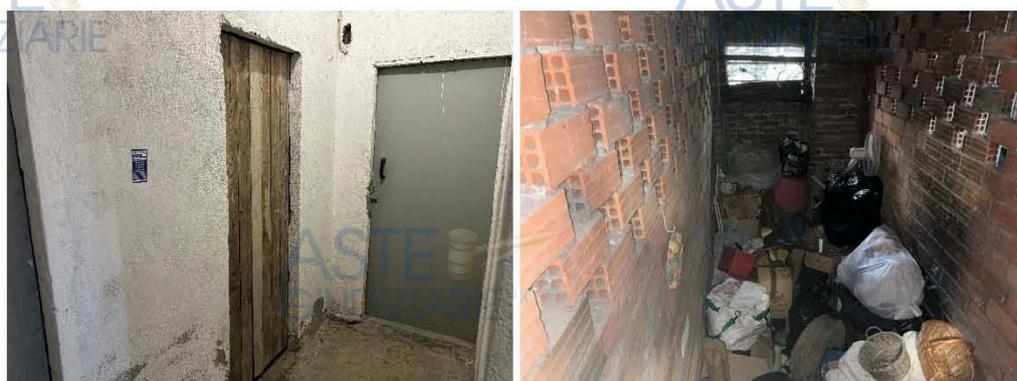
In merito alle caratteristiche interne della cantina, si riferisce quanto segue: accesso da porta in legno; pareti al grezzo; assenza di ulteriori impianti. Condizioni manutentive: correnti, compatibilmente con la tipologia.
