**TRIBUNALE ORDINARIO DI TORINO**

**CONSULENZA TECNICA ESTIMATIVA**

*nel Procedimento Esecutivo Immobiliare RGE 374/2025*

*Fabbricato contiguo – Strada della Valle 8/14 – Lombriasco (To)*

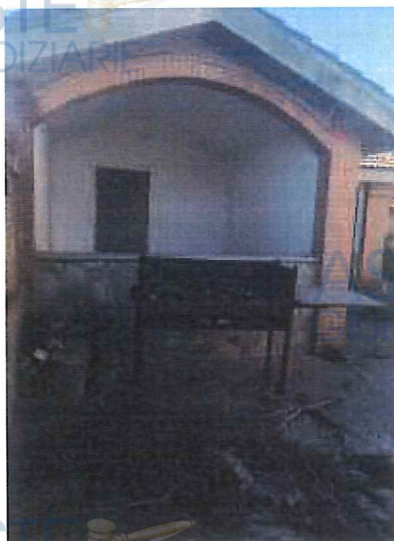
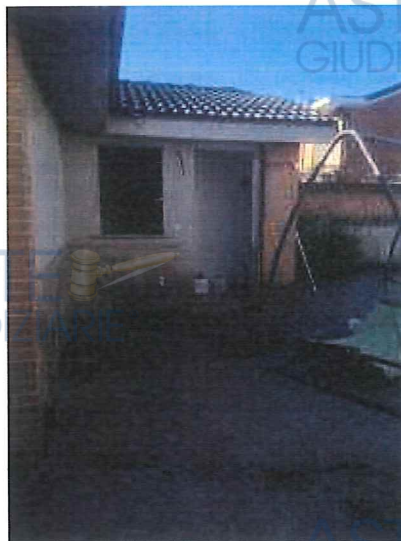
Basso fabbricato e piscina

Nell'area cortilizia si trova un basso fabbricato originariamente adibito a rimessa mentre ora è suddiviso in più locali al servizio del fabbricato ed in parte ospitante gli impianti al servizio della piscina.

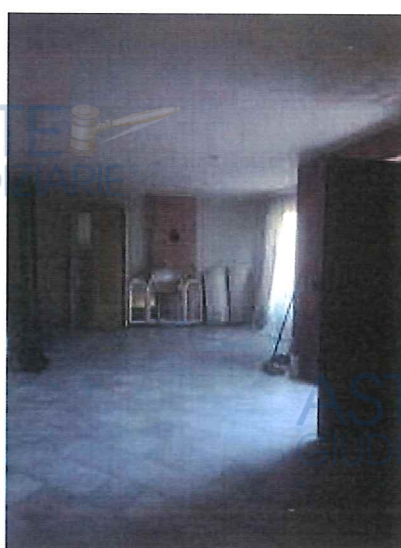
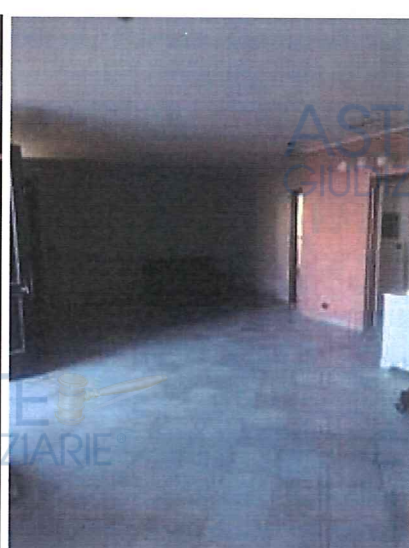
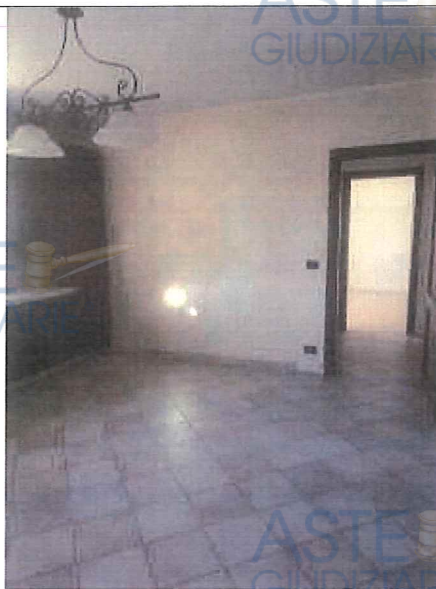
Porte di accesso alla **cucina** in legno, pavimento in piastrelle, pareti e soffitti intonacati a civile serramenti esterni, finestra e portafinestra, in pvc con gelosie a protezione.

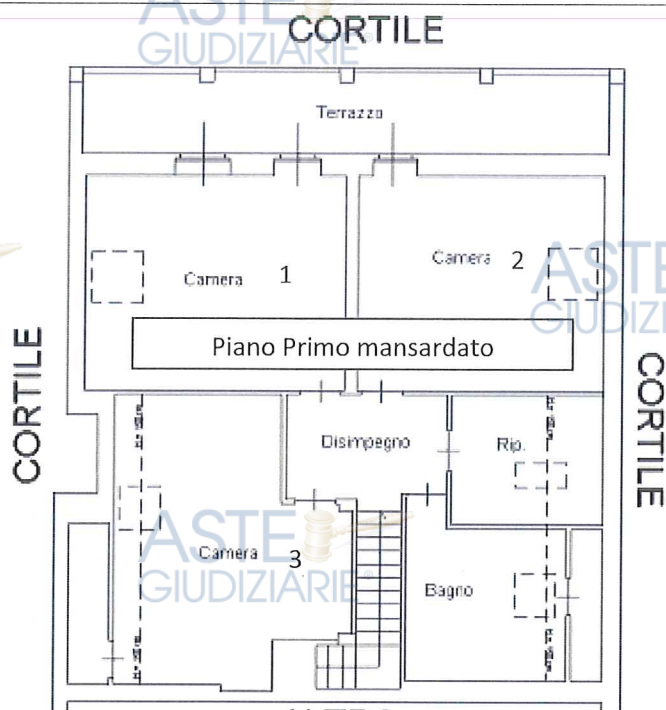
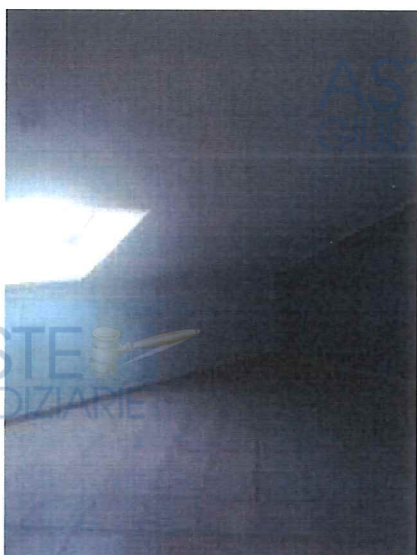
#### Camera 1

con pavimento in piastrelle, pareti e soffitto inclinato intonacati a civile, velux in legno e vetro

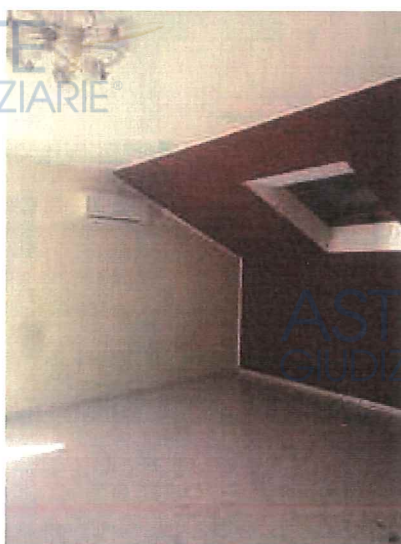
#### Camera 2

con pavimento in piastrelle, pareti e soffitto, inclinato, intonacati a civile, portafinestra su balcone in pvc con gelosie a protezione, velux in legno e vetro.

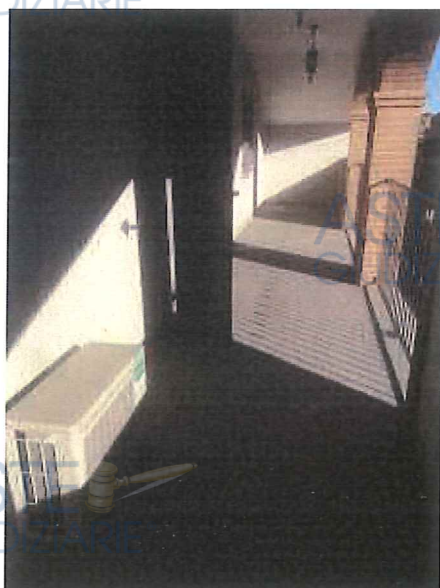
#### Camera 3

con pavimento in piastrelle, pareti e soffitto, inclinato, intonacati a civile, portafinestra su balcone in pvc con gelosie a protezione, velux in legno e vetro. presente un condizionatore

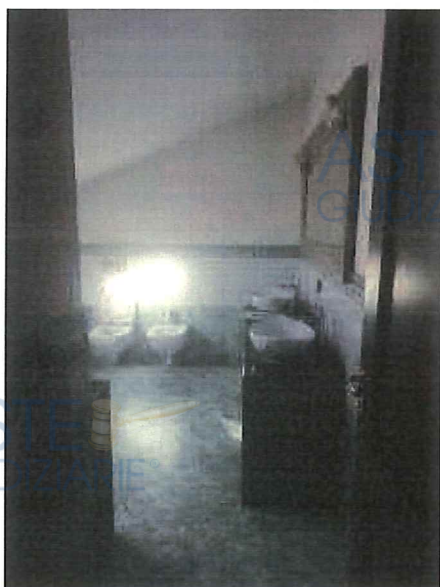
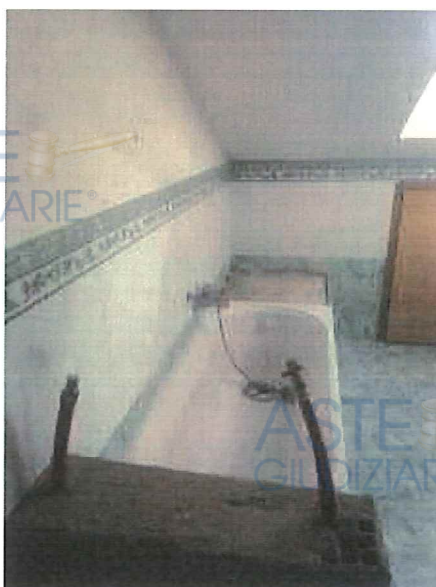
con pavimento in piastrelle, pareti parzialmente rivestite in ceramica, pareti e soffitto, inclinato, intonacati a civile, sanitari in porcellana lavabo, bidet, vasca e water; velux in legno e vetro.

Tutte le porte di accesso ai locali sono in legno.

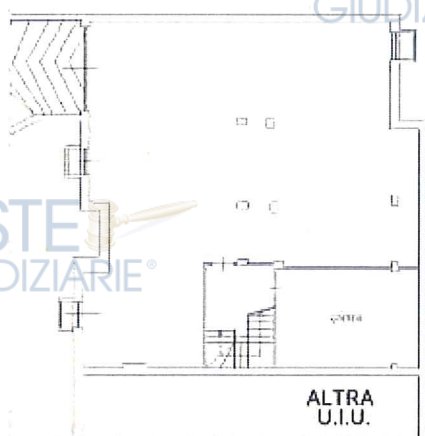
Dal piano terreno rialzato si accede al piano interrato sia con scala interna o esternamente attraverso il portone dell'autorimessa.

Al **piano interrato** vi è un locale ad uso **autorimessa** ed una **cantina**. La pavimentazione è in battuto di cemento, pareti in calcestruzzo armato, solaio con laterizio a vista, portone di accesso in ferro, sono presenti bocche di lupo per illuminare i locali.

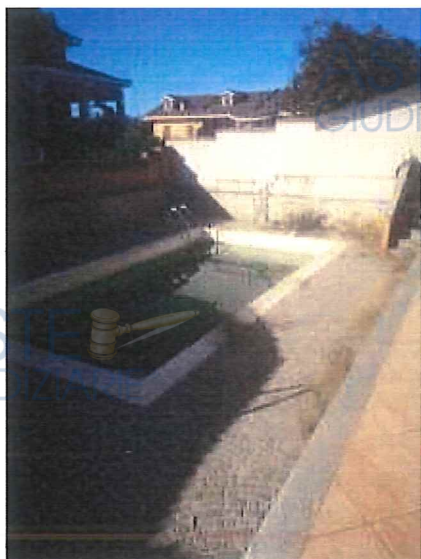
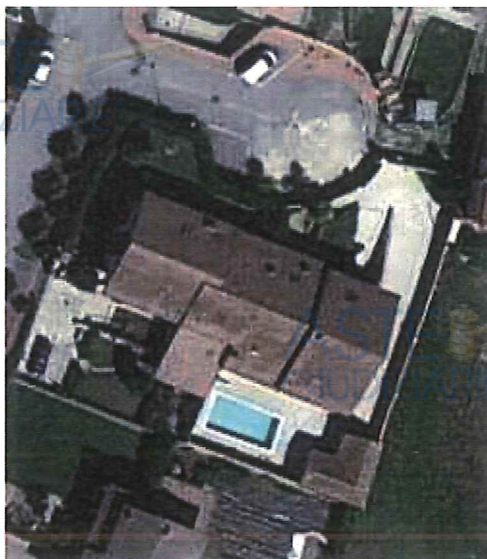
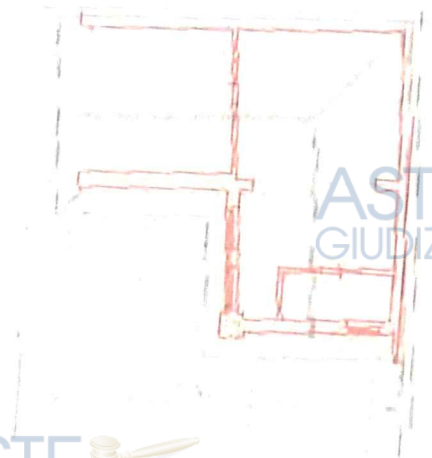
**Nel terreno pertinenziale**, lato sud-ovest, è stata realizzata una piscina interrata della superficie di circa 30 mq.

Il manufatto risulterebbe essere stato realizzato tra il 2013 ed il 2014 circa
