## TRIBUNALE ORDINARIO DI TORINO

N. 388/2024

**CONSULENZA ESTIMATIVA GIUDIZIARIA**

Nel comune di Torino (TO) ubicato in **Via Aosta n. 20bis**,

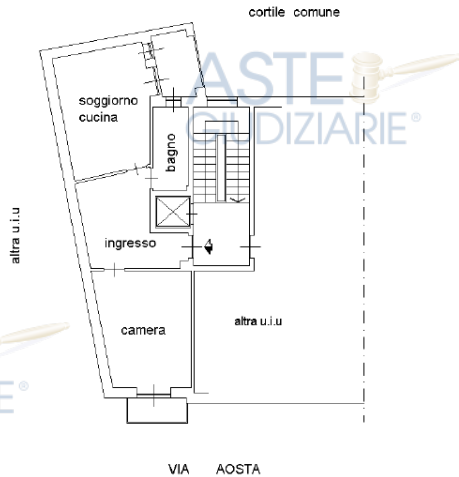
**La planimetria catastale dell'appartamento è conforme** rispetto allo stato rilevato.

**La planimetria catastale della cantina è conforme** rispetto allo stato rilevato **ma difforme** rispetto a quanto legittimato.

PIANTA PIANO TERZO (H.= 3.00 mt.)

PIANTA PIANO INTERRATO (H.= 2.70 mt.)

Figura 4 – estratti planimetria catastale

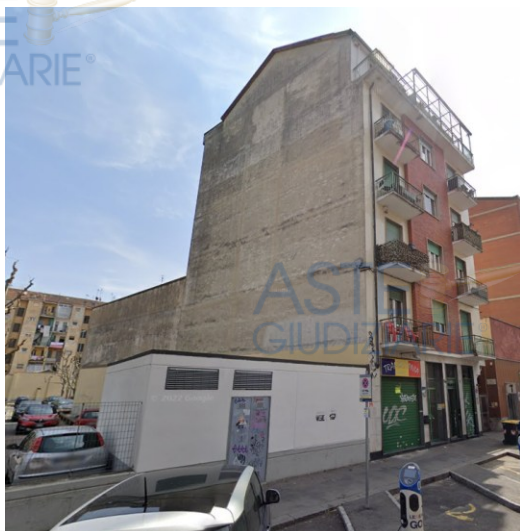
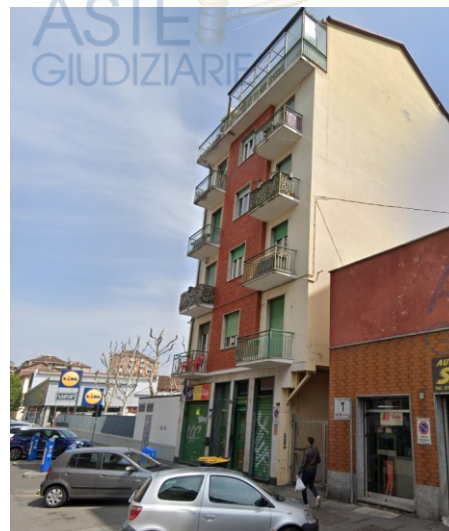
Il fabbricato ospitante l'unità immobiliare è elevato a n.6 piani fuori terra oltre piano seminterrato, al piano terra la destinazione è commerciale mentre l'ultimo piano è arretrato. Struttura portante in cemento armato e tamponamento in laterizio. Copertura in laterocemento (non è stato possibile verificare lo stato di manutenzione). Strutture orizzontali in laterocemento. Esternamente la finitura è ad intonaco con inserimenti in laterizio.

Le due fronti laterali finite ad intonaco sono in pessimo stato, soprattutto verso il parcheggio, **lo stato generale di manutenzione delle parti comuni è discreto.**

Figura 5 – edificio in via Aosta n. 20bis

Figura 6 – edificio in via Aosta n. 20bis

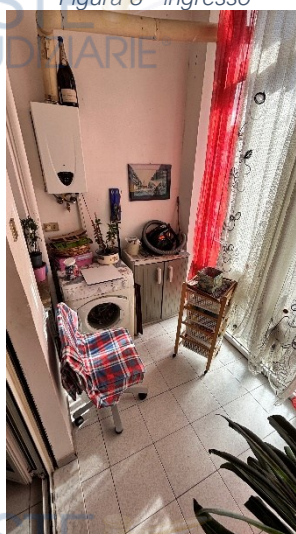
L'**appartamento** è posto al piano terzo e si compone di ingresso, soggiorno con angolo cottura, camera, bagno. Due balconi di cui uno, verso il cortile, chiuso di veranda.

Riscaldamento di tipo centralizzato con contabilizzazione, tubazione esterna passante, acqua calda fornita da boiler a gas installato nella veranda con tubazione che scarica verso l'esterno con foro passante nella struttura della veranda.

Sul balcone dotato di veranda in alluminio e vetro, pavimentato con la stessa finitura della cucina, è presente anche l'attacco per la lavatrice e sono presenti prese elettriche.

Figura 10 - balcone verandato

Per ottemperare alle prescrizioni urbanistiche, si rende necessaria la rimozione della veranda sul balcone del lato cortile.

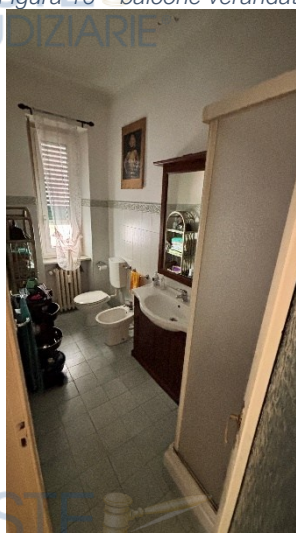
Nel bagno sono presenti il lavabo, water, bidet e doccia; pareti rivestite in ceramica.

Figura 12 - bagno

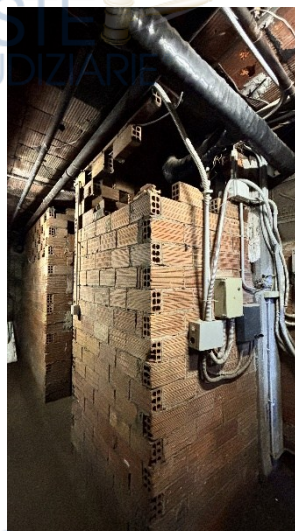
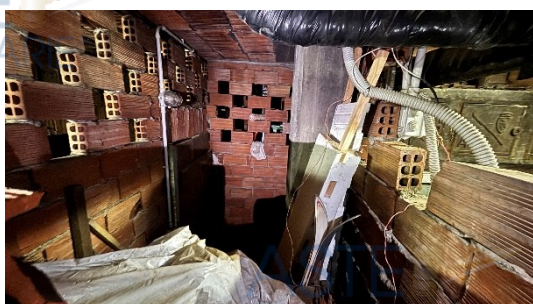
La **cantina** è realizzata con tramezzi di mattoni privi di intonaco, ha una forma ad L e in parte ospita impiantistica di tipo condominiale: per permetterne il passaggio e la manutenzione, una porzione di parte alta dei tramezzi non è stata realizzata (o demolita).

L'accesso è per mezzo di porta in legno (sulla quale è impresso il n.5) e all'interno è presente l'impianto di illuminazione.

Figura 13 - cantina

Figura 11 - esterno cantina

Figura 15 - interno cantina
