**TRIBUNALE ORDINARIO DI TORINO**  
**SEZIONE ESECUZIONI IMMOBILIARI**  
**SIGNOR GIUDICE: DOTT. P. DEMARIA**

R.G.E. n. 415/2022

**RELAZIONE DI STIMA**

| <i>immobile pignorato:</i> | al piano terzo sottotetto (4° f.t.) del fabbricato denominato "porzione B":<br>un locale ad uso deposito-ripostiglio, con vano servizio igienico |

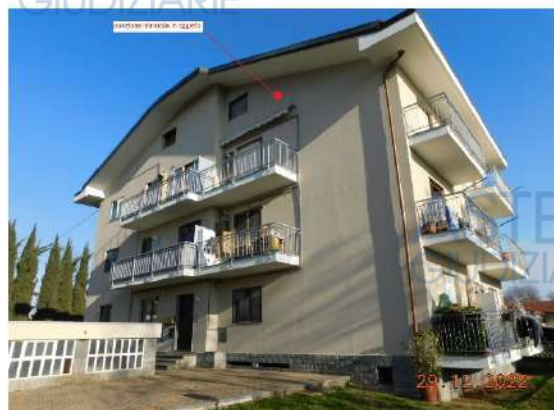
figura - fabbricato compendiate immobile con evidenza della porzione indicativa dell'immobile *de quo*

L'edificio ove posto l'immobile in oggetto mostra struttura portante apparentemente con telaio in conglomerato cementizio armato; la copertura è a falde, in laterocemento, con sovrastante manto; i tamponamenti perimetrali appaiono in

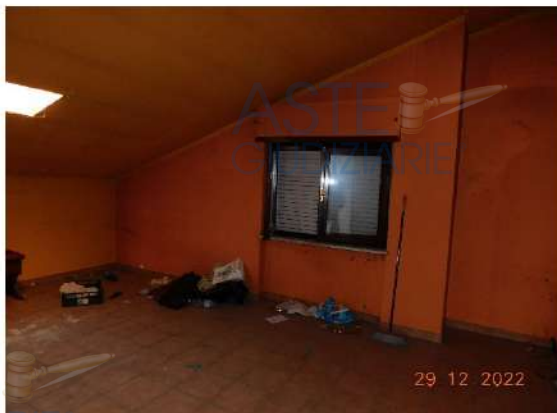
figura - vista parziale locale sottotetto

Il locale principale è areato ed illuminato per mezzo di due finestre, oltre a finestre tipo velux localizzate sull'intradosso della copertura.

Mostra un'altezza interna massima di circa m. 2,99 ed un'altezza minima di circa m. 1,43.

I pavimenti sono in piastrelle tipo monocottura; le pareti sono ad intonaco tinteggiato; le finestre sono in legno con vetri lucidi, protetti da avvolgibili.

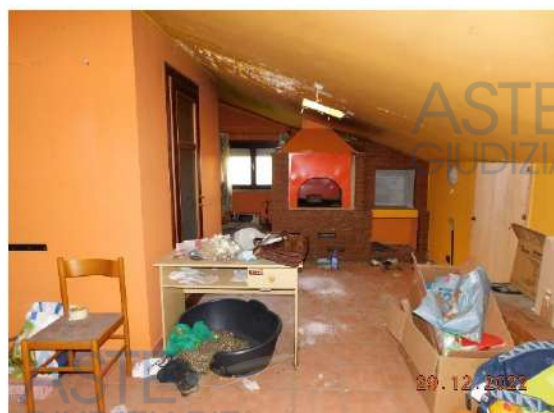
figura - vista parziale locale sottotetto e servizio igienico

Il vano servizio igienico, con piano di pavimento rialzato rispetto al locale principale, è privo di areazione ed illuminazione di tipo naturale.

È accessoriato da piatto doccia, lavabo e tazza sanitaria [dotata di tritatore con pompa di sollevamento e drenaggio idrico, tipo "Sanitrit"], oltre boiler.

Detto vano mostra pavimento e parziale rivestimento delle pareti con piastrelle ceramizzate.

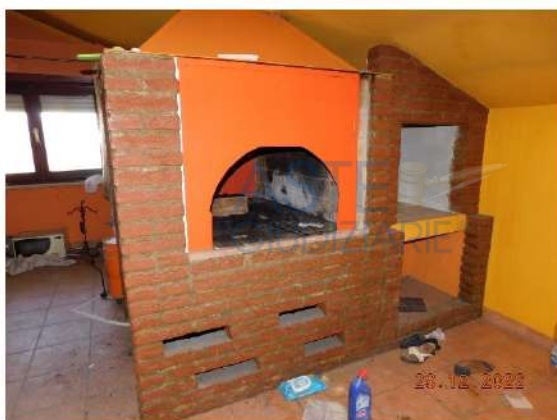
figura - particolare manufatto "barbecue"

La parete del locale principale, attigua al vano scala, appare attrezzata ad uso cucina. Vi è inoltre un manufatto in muratura, tipo barbecue, con accessori.

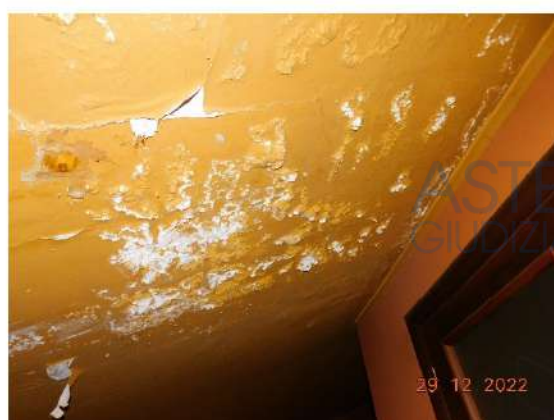
figura - particolare efflorescenze ed ammaloramenti

L'immobile mostra condizioni e stato di manutenzione non soddisfacenti; si rileva la presenza di evidenti efflorescenze e macchie di umidità principalmente sull'intradosso della copertura, in corrispondenza sia del locale principale, che del servizio igienico, con interessamento anche dei vani dei lucernari.

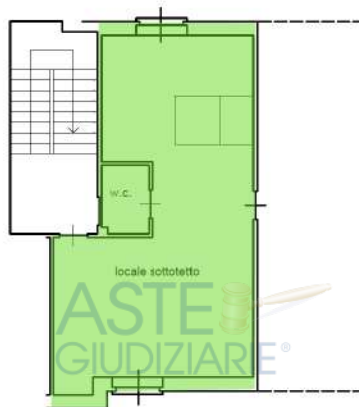
- nell'attuale stato di fatto non risulta presente la tramezzatura di delimitazione dei due originari locali soffitta, con formazione di unico locale;
- in loco risulta presente un vano ad uso servizio igienico realizzato in corrispondenza della porta di ingresso – con rispettiva "tamponatura" muraria - all'originario locale censito al Catasto Fabbricati come foglio 6, particella 230, sub 9;
- nel paramento murario sud dell'immobile risulta sussistere, in loco, una vano porta che permette il collegamento con l'attiguo spazio sottotetto, quest'ultimo mostrandone una ridottissima altezza;
- in loco risulta realizzato un manufatto in muratura, tipo barbecue, con accessori, e la parete attigua al vano scala appare attrezzata ad uso cucina.

figura  
stato di fatto attuale indicativo  
dell'immobile periziando
