# TRIBUNALE ORDINARIO - TORINO

### 435/2023

## CONSULENZA ESTIMATIVA GIUDIZIARIA

del 10/04/2024

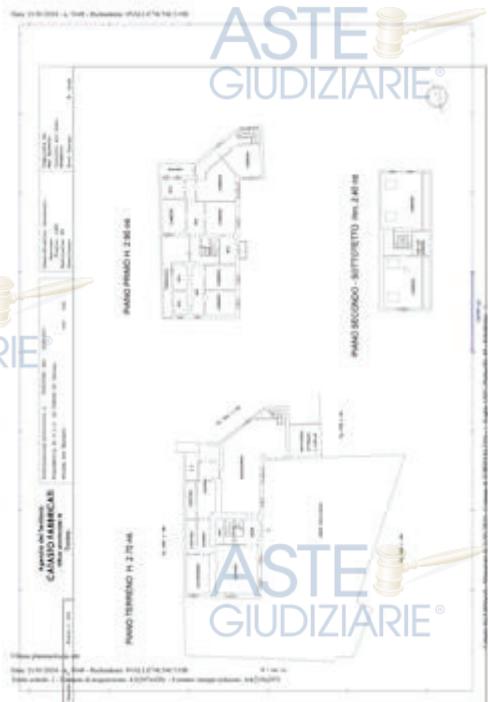
planimetria agli atti del NCEU

- relativamente alle difformità planimetriche di cui al punto 1): denuncia di variazione catastale a mezzo DOCFA a firma di tecnico abilitato - oneri professionista oltre iva, cassa e diritti di segreteria, indicativamente: € 1.000,00
- relativamente al riconfinamento e successive pratiche di frazionamento ed aggiornamento della mappa catastale si stimano costi per oneri del professionista oltre iva e cassa indicativamente non inferiori a: € 4.000,00

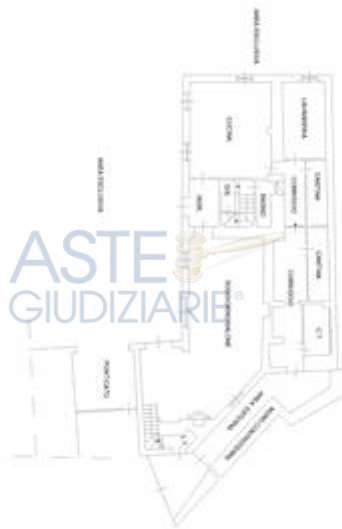
planimetria stato di fatto PT

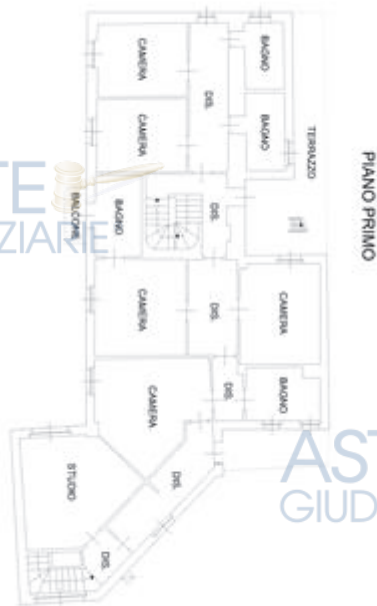
planimetria stato di fatto P1

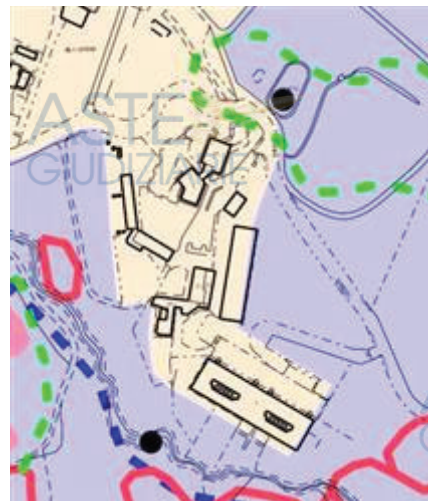
Tavola n. 3 Foglio n. 13B - Carta di sintesi della pericolosità geomorfologica e dell'idoneità all'utilizzazione urbanistica

- dalla lettura della tavola 3 (Allegati tecnici al P.R.G.C.) "carta di sintesi della pericolosità geomorfologica e dell'idoneità all'utilizzazione urbanistica", risulta essere compreso nella classe III sottoclasse B3 (all. B NUEA).

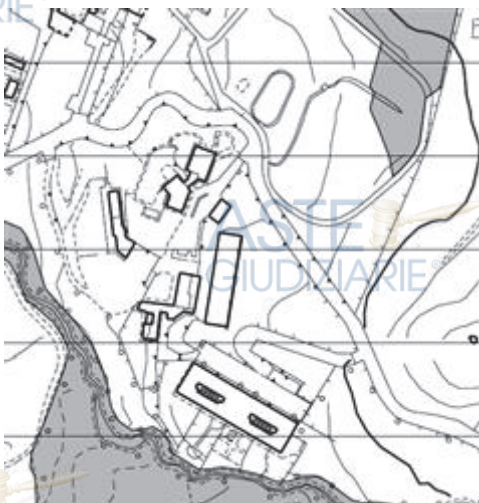
Tavola n. 6 Foglio n. 13B - Boschi e vincolo idrogeologico

- dalla lettura della tavola 6 (Allegati tecnici al P.R.G.C.) "boschi e vincolo idrogeologico", risulta essere compreso nel vincolo idrogeologico (art. 5 NUEA);

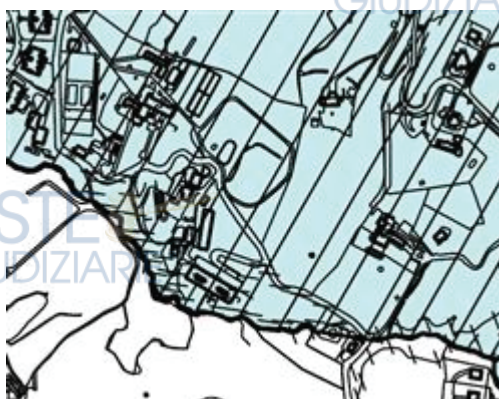
Tavola n. 15 Foglio unico - Aree di interesse archeologico e paleontologico

- dalla lettura della tavola 15 (Allegati tecnici al P.R.G.C.) "Aree di interesse archeologico e paleontologico", risulta essere compreso nel vincolo paleontologico (art. 5 NUEA);

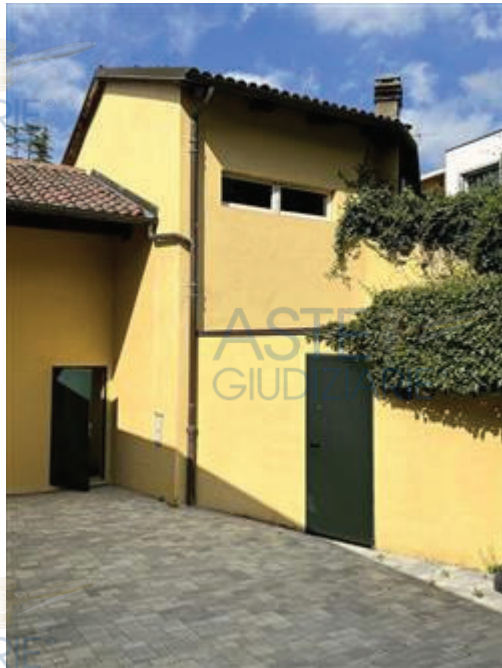
*vista della facciata sud oltre il porticato*

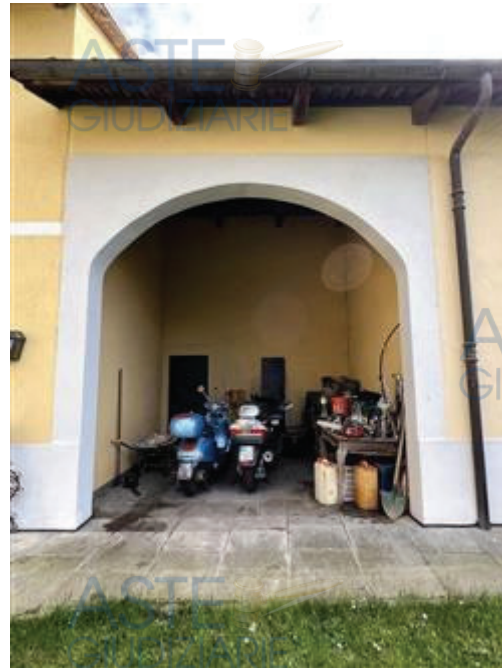
*vista del porticato*

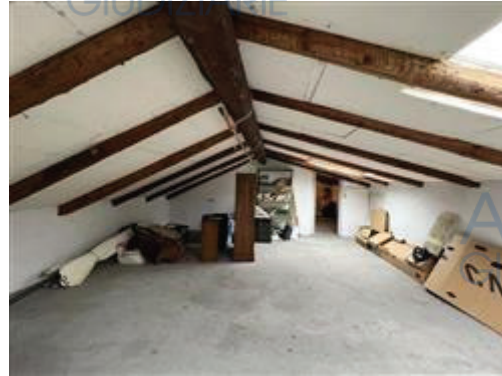
- **al piano sottotetto:** due ampi locali dotati di velux posti sulla falda lato est e di finestre sui lati nord e sud, l'accesso al piano avviene dalla scala centrale, i piani pavimento sono al grezzo e l'altezza al colmo è di 2,30 m circa.

vista del sottotetto

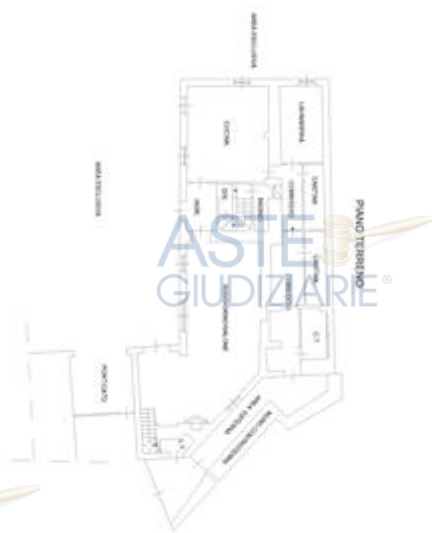
planimetria stato di fatto PT

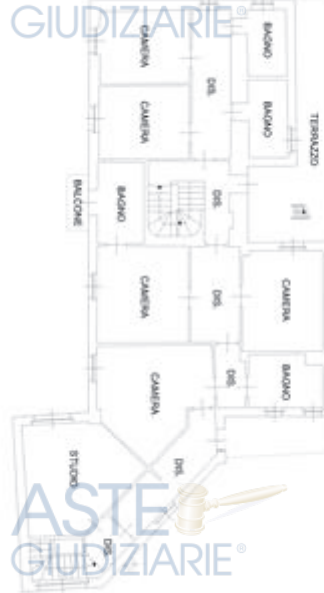
planimetria stato di fatto P1

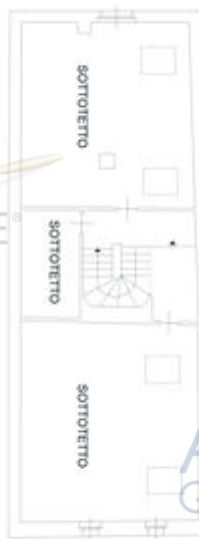
planimetria stato di fatto sottotetto

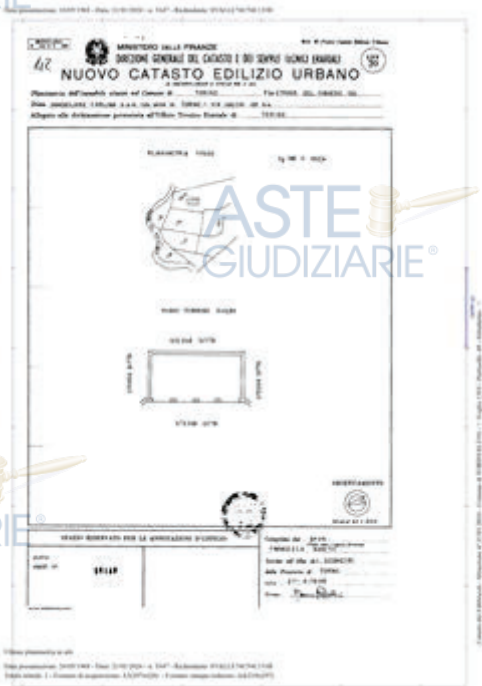
planimetria agli atti del NCEU

- relativamente alle difformità planimetriche di cui al punto 1): denuncia di variazione catastale a mezzo DOCFA a firma di tecnico abilitato - oneri professionista oltre iva, cassa e diritti di segreteria, indicativamente: €.600,00
- relativamente al riconfinamento del mappale di cui al punto 2), si stimano costi per oneri del professionista oltre iva e cassa indicativamente non inferiori a: €.1.500,00
- relativamente al frazionamento ed aggiornamento della mappa catastale di cui al punto 3), si stimano costi per oneri professionista oltre iva, cassa e diritti di segreteria indicativamente non inferiori a: €.2.500,00

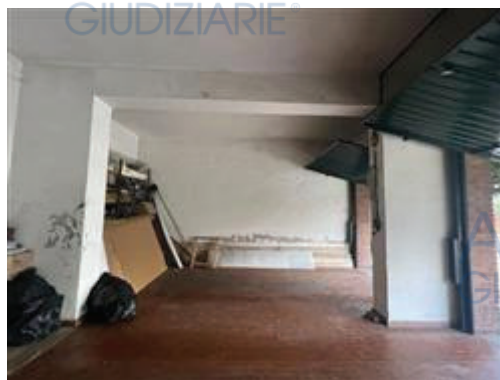
Internamente sono presenti n. 6 setti verosimilmente in cls armato, di lunghezza pari ad 1 m circa e larghezza di 35 cm circa, 3 dei quali posti in corrispondenza dei pilastri in muratura e 3 posti sulla parete di fronte, collegati tra loro in senso trasversale da travi ribassate. L'altezza sottotrave è di 3 m circa mentre quella all'intradosso della soletta è di 3,4 m circa. Le larghezze all'ingresso e tra i setti di ogni campata sono rispettivamente di 2,2 e 2,45 m circa e la profondità interna è di 6 m circa. Durante il sopralluogo preliminare del 07/02/2024 era presente il \*\*\* DATO OSCURATO \*\*\* che riferiva che l'immobile è dotato di impianto elettrico funzionante, di impianto idrico e di riscaldamento, quest'ultimo con tubazioni collegate all'immobile adiacente di altra proprietà e non oggetto del presente procedimento, il tutto come riportato nel verbale di sopralluogo allegato alla presente relazione (cfr. all. 02), inoltre per quanto riguarda l'impianto di riscaldamento si precisa che all'interno dell'immobile non è presente il relativo corpo scaldante. Il pavimento è rivestito da piastrelline in materiale ceramico e le pareti ed il soffitto sono intonacati e trattati ad idropittura, il tutto in discreto stato di manutenzione. Si segnala la presenza in alcuni punti della muratura di fenomeni di esfoliazione dell'intonaco e di macchie di umidità concentrate soprattutto nelle porzioni superiori, verosimilmente riconducibili alla presenza dell'area verde presente sulla copertura.

*vista dell'interno dell'immobile verso la parete nord*

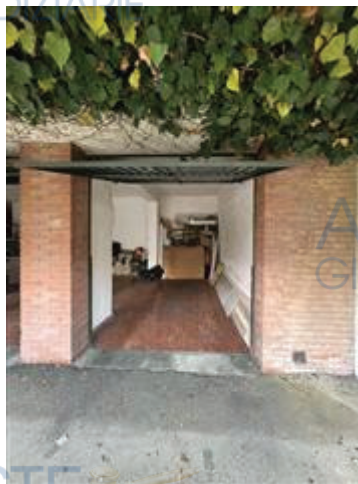
particolare di entrata ad una delle campate
