TRIBUNALE ORDINARIO DI TORINO

Procedura Esecutiva n.: 437/2025

- LOTTO UNICO -**Beni in TORINO - Via Pinerolo n. 20 -**

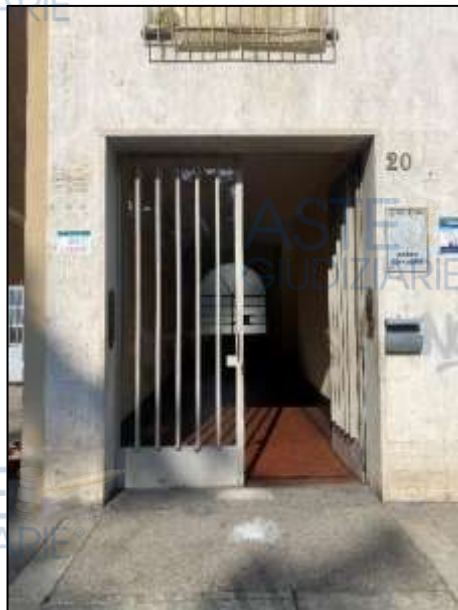
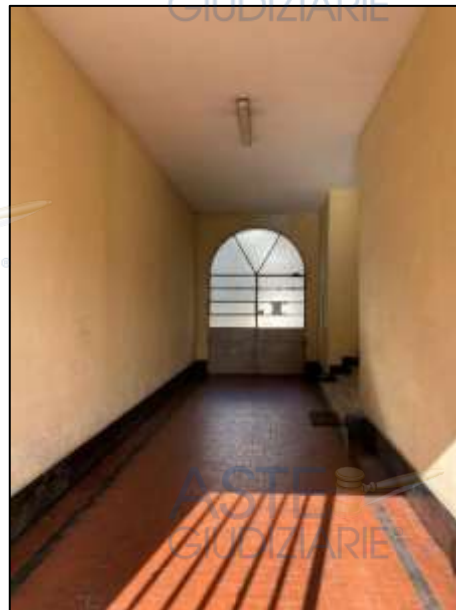
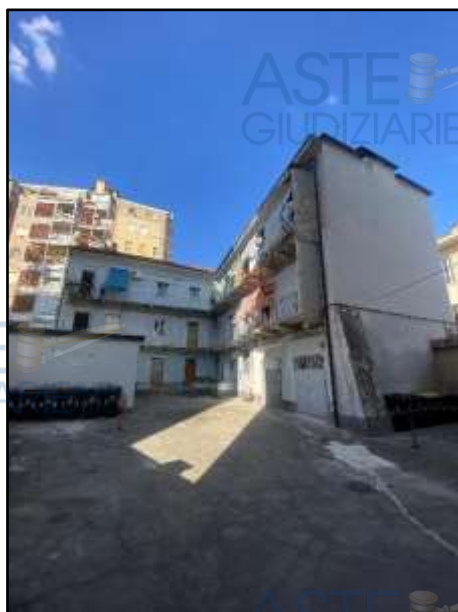
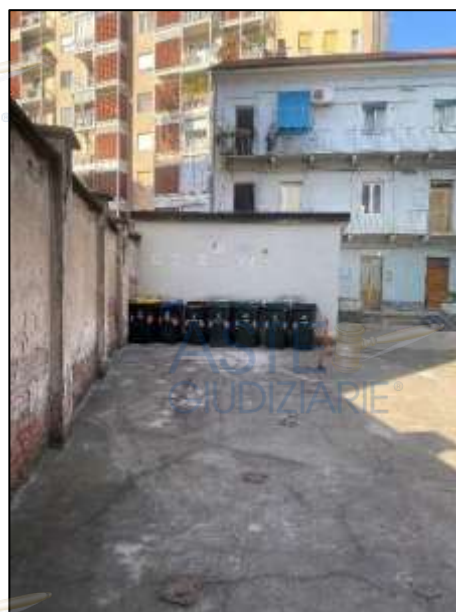
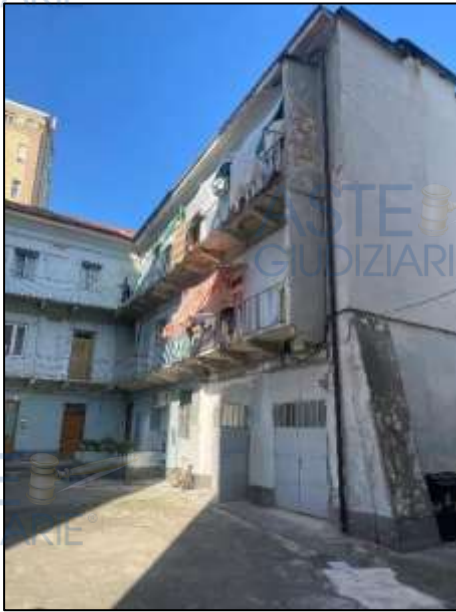
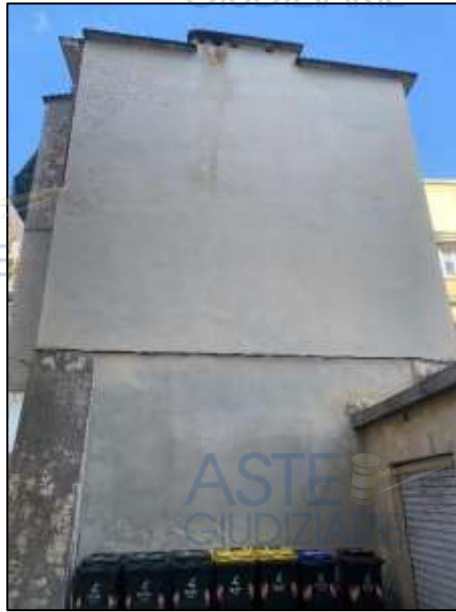
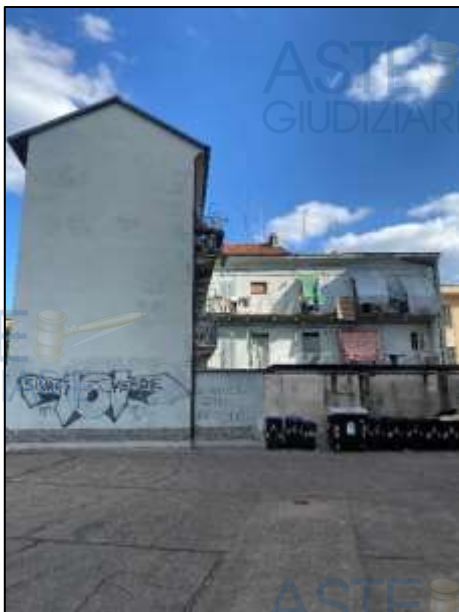
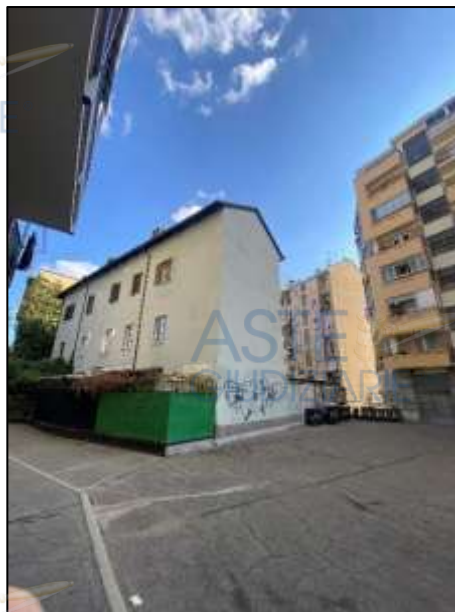
Gli spazi di corte sono completamente recintati.

L'intero complesso risulta di costruzione datata. Dall'elenco dei titoli edilizi visionati presso l'Ufficio Tecnico Comunale non si evincono interventi radicali di ristrutturazione riferiti al compendio in questione.

Il fabbricato è stato realizzato prevalentemente con struttura portante in muratura.

Nei solai di piano potrebbero essere presenti elementi metallici e putrelle. In alcune porzioni risultano conservate le volte originarie.

Il tetto, a falde, è con orditura lignea e manto di copertura in tegole.

I balconi sono in cemento.

Le chiusure perimetrali di tamponamento sono realizzate in muratura, mentre i muri divisorii interni sono costituiti in parte da mattoni forati e in parte da muratura.

Le facciate sono per lo più intonacate, con la presenza di alcune porzioni in stato di forte degrado. Sulle stesse e in ogni modo sull'intero complesso, non si rilevano particolari di interesse storico.

La corte è costituita in prevalenza in battuto di cemento, anch'esso degradato in alcune parti.

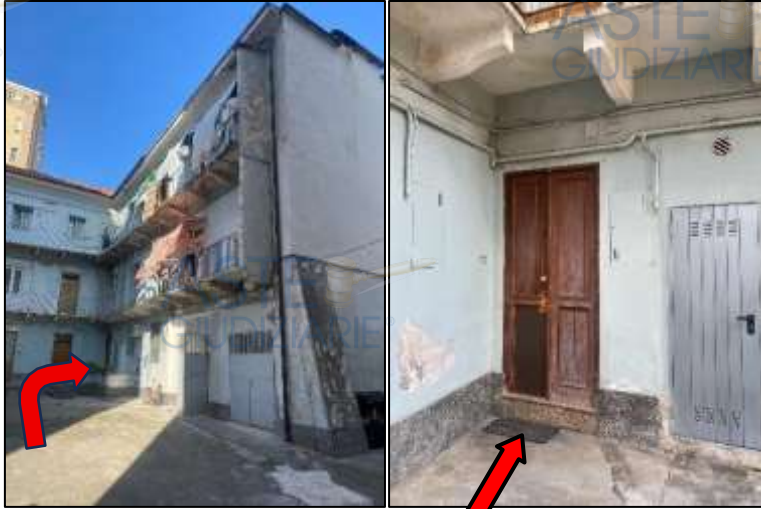
L'accesso all'unità in valutazione, posta al piano terreno, ha luogo direttamente dall'area di corte.

Lo stabile si presenta in discrete condizioni di manutenzione e conservazione, con caratteristiche e finiture coerenti con il periodo di costruzione.

Si rileva che il complesso **non** ha subito interventi di ristrutturazione o migliorie negli ultimi anni e che, complessivamente, le opere eseguite sono state di natura prevalentemente manutentiva.

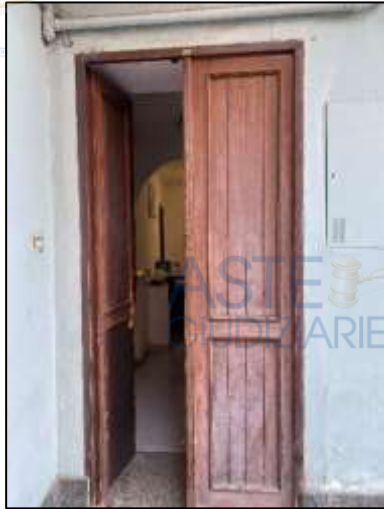
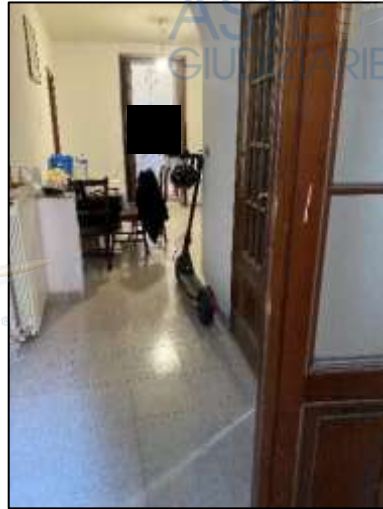
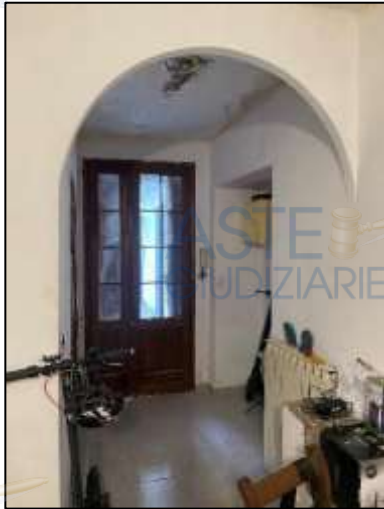
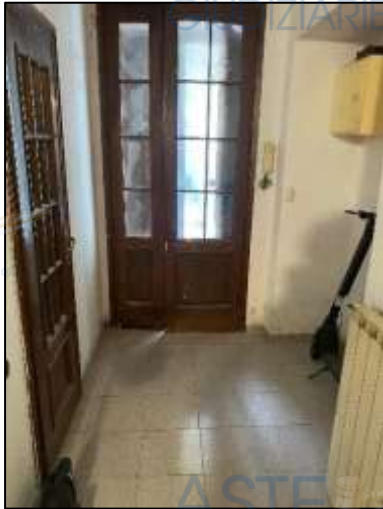
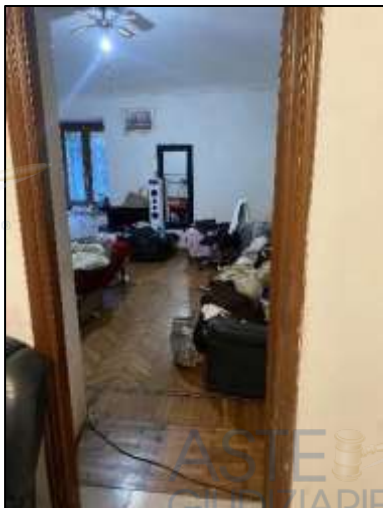
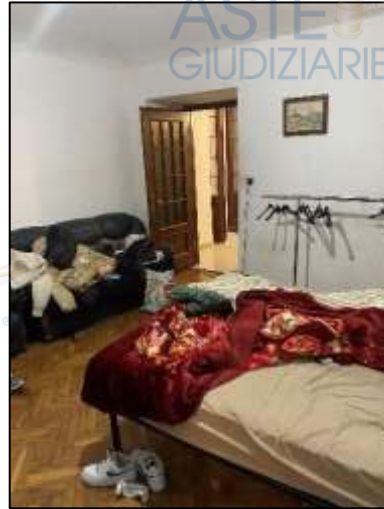
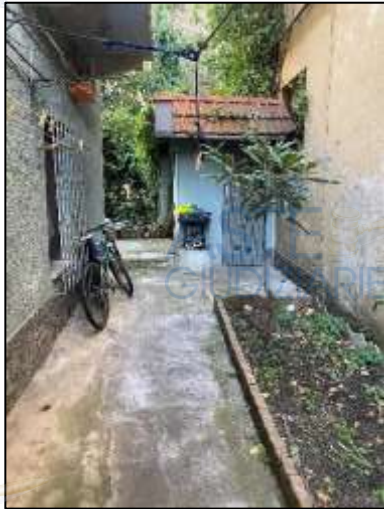
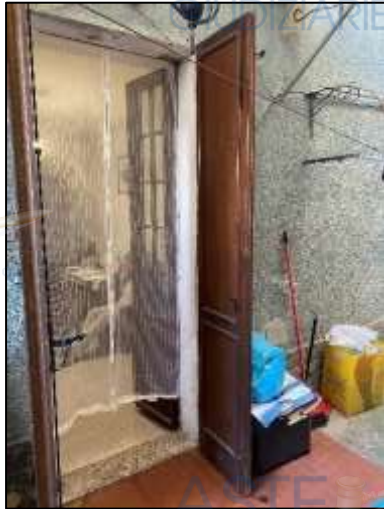
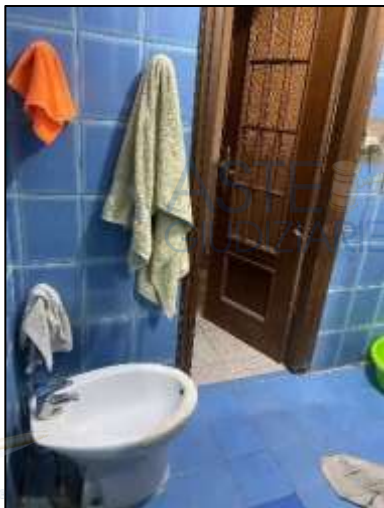
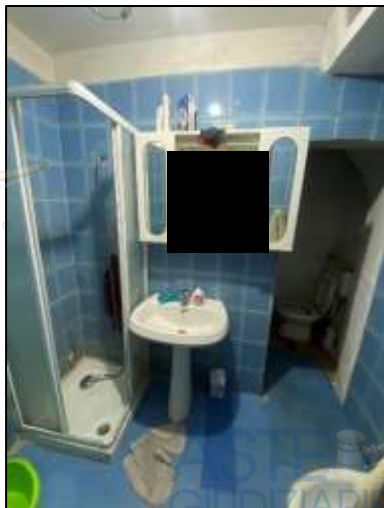
- altezza interna utile: mt. 2,74 cucina circa - mt. 3,10 camera circa;
- pavimento in ceramica nella zona giorno (si presume posato su vecchia pavimentazione), in legno con posa “a spina di pesce” nella camera da letto;
- portoncino di ingresso in legno a due battenti, in stato di degrado;
- serramenti interni in legno tamburato e vetro a battente unico;
- serramenti esterni in legno dal disegno semplice con vetrocamera; le finestre sono dotate di inferriate, mentre la porta verso l'esterno, danneggiata e con vetri rotti, è provvista di persiane a ante, da rivedere;
- bagno “cieco” con pavimentazione in piastrelle e rivestimenti in ceramica parziali, privo di impianto di riscaldamento, INTERAMENTE DA RISTRUTTURARE.

Si evidenzia che attualmente il servizio è stato ampliato occupando una cantina confinante non di proprietà; tale situazione, NON REGOLAMENTATA, dovrà essere integralmente ripristinata.

- impianto elettrico parzialmente canalizzato sottotraccia con frutti comuni a parete, completo di differenziale, apparentemente funzionante, ma non si è potuto verificare se a norma, da rinnovare completamente;
- impianto idrico e sanitario con allacciamenti ad acquedotto e fognatura comunali;
- impianto di riscaldamento autonomo, con radiatori tradizionali in alluminio.

Attualmente, l'unità in questione **non dispone né di una caldaia** per il riscaldamento, né di scaldabagno elettrico per la produzione di acqua calda sanitaria.

Si rilevano macchie sul soffitto imputabili a pregresse infiltrazioni provenienti da unità sovrastanti.

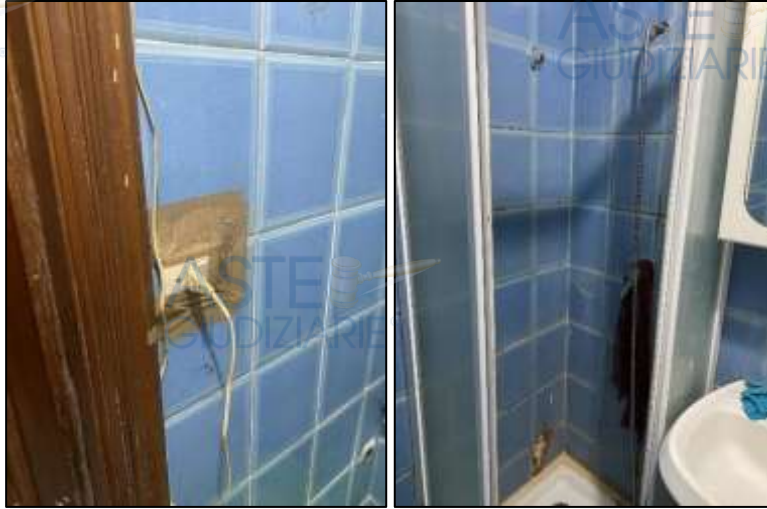
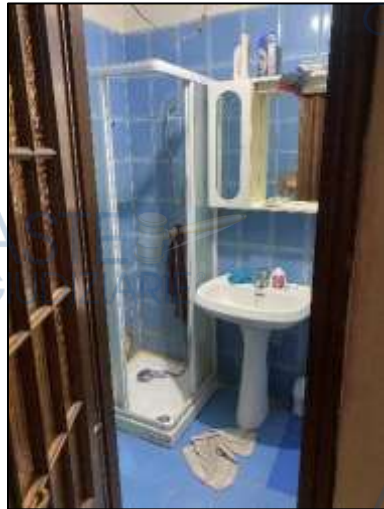
Il servizio igienico risulta ampliato su porzione immobiliare non ricompresa nella proprietà. Si rende pertanto necessario il completo ripristino dello stato dei luoghi, a carico dell'aggiudicatario.

Si precisa nuovamente che il servizio igienico risulta realizzato in ampliamento su porzione immobiliare non ricompresa nella proprietà. La situazione dovrà essere oggetto di completo ripristino a cura dell'aggiudicatario. Di tale circostanza si è tenuto conto nella formulazione del giudizio di stima finale.

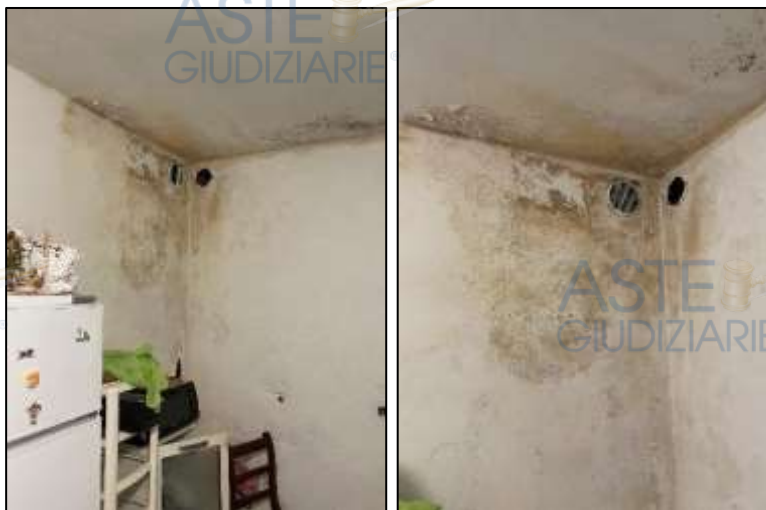
Su alcune pareti è stata riscontrata umidità di risalita.
