# TRIBUNALE ORDINARIO - TORINO -

## CONSULENZA ESTIMATIVA GIUDIZIARIA

UNITA' IMMOBILIARE RESIDENZIALE  
in Villafranca Piemonte (TO), Frazione Bussi n. 21

**arch. Monica Colonna**

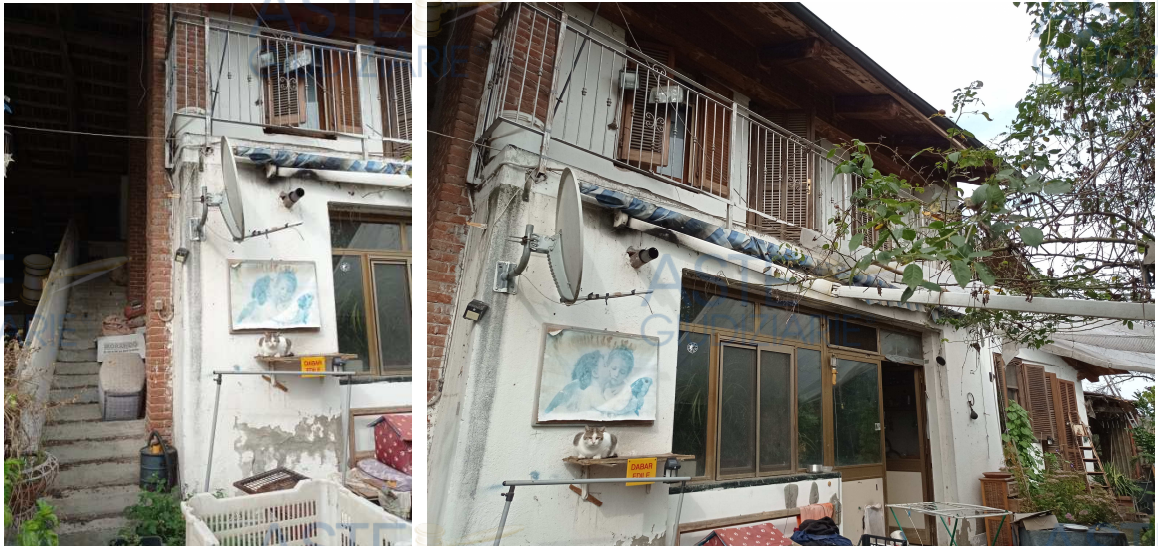
La struttura del fabbricato è parte in muratura portante e parte in cemento armato ed i tamponamenti esterni sono in intonaco; la struttura del tetto è in legno.

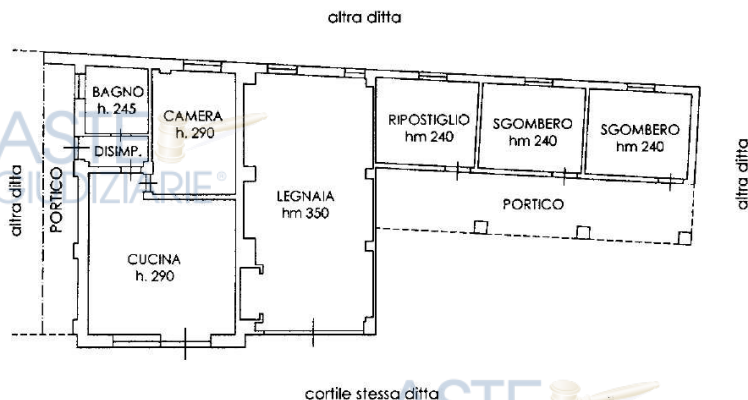
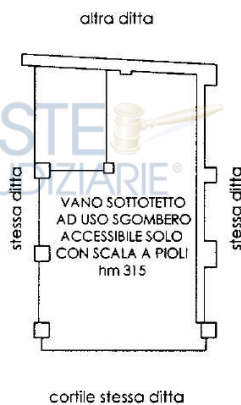
planimetria catastale

L'assetto planimetrico attuale dell'unità immobiliare, raffrontato con la planimetria catastale, presenta le stesse difformità sopra evidenziate.

Per regolarizzare quanto rilevato sarà necessario presentare presso l'Ufficio del Catasto una variazione planimetrica per modifiche interne e di facciata. Il costo relativo alla redazione della pratica catastale da presentare a firma di un professionista abilitato ammonta orientativamente a € 600 (compresi oneri previdenziali ed iva) oltre ai relativi diritti di presentazione (attualmente pari ad € 50,00).
