TRIBUNALE ORDINARIO - TORINO

ESPROPRIAZIONI IMMOBILIARI 493/2025

CONSULENZA ESTIMATIVA GIUDIZIARIA

A **appartamento** a TORINO via Pordenone 10, quartiere Santa Rita / Mirafiori Nord, della superficie commerciale di **77,95** mq per la quota di 1/1 di piena proprietà (*** DATO OSCURATO ***)

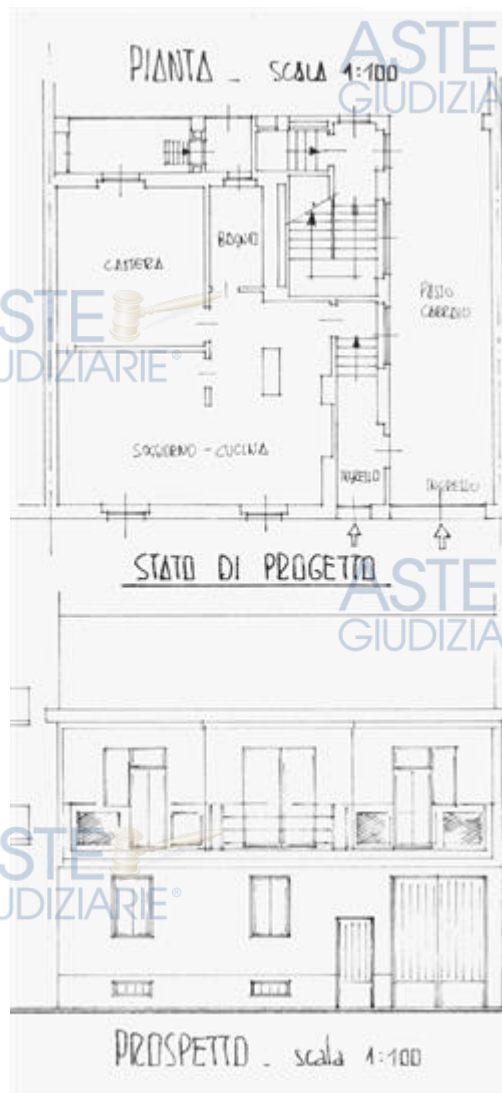
Estratto della pratica edilizia del 1995

Sono state rilevate le seguenti difformità: Differente distribuzione interna. Non esiste un accesso dal balcone al locale bagno.

Le difformità sono regolarizzabili mediante: SCIA in sanatoria

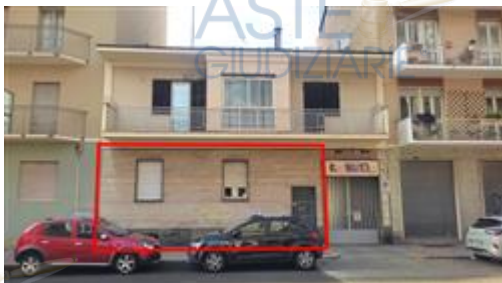
Lo stabile presenta una sola facciata su via con le seguenti caratteristiche: zoccolatura in marmo, piano terra rivestito in lastre di travertino, piano primo ad intonaco civile, balcone a sbalzo con soletta in c.a. e ringhiera metallica. Gli infissi sono in legno verniciato protetti da tapparelle avvolgibili al piano terra e persiane esterne in legno al piano primo. Per quanto riguarda invece il prospetto con affaccio sul cortile interno risulta interamente intonacato e tinteggiato con balcone a sbalzo, ringhiere in metallo con profilati a disegno semplice.

Facciata su via Pordenone con indicazione dell'unità oggetto di pignoramento

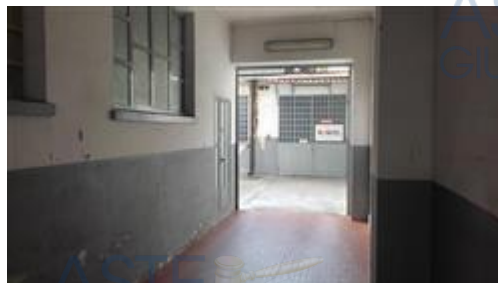
Androne carraio con ingresso scala cantine

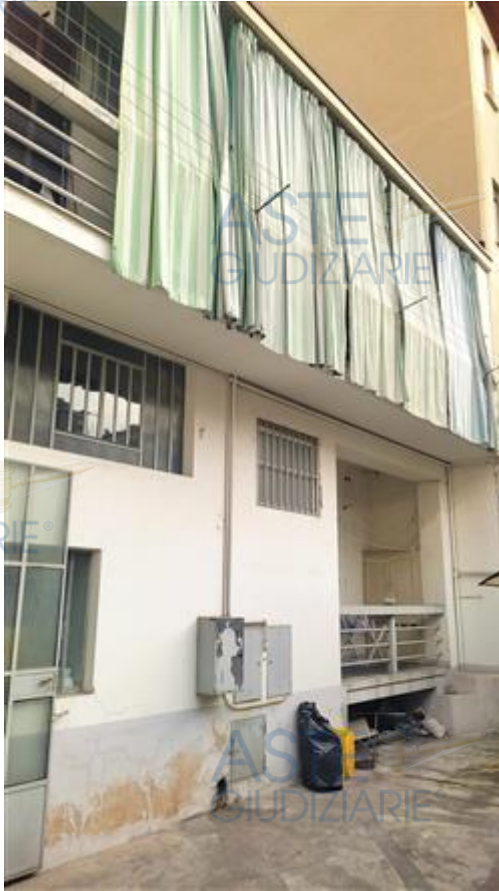
Facciata interno cortile

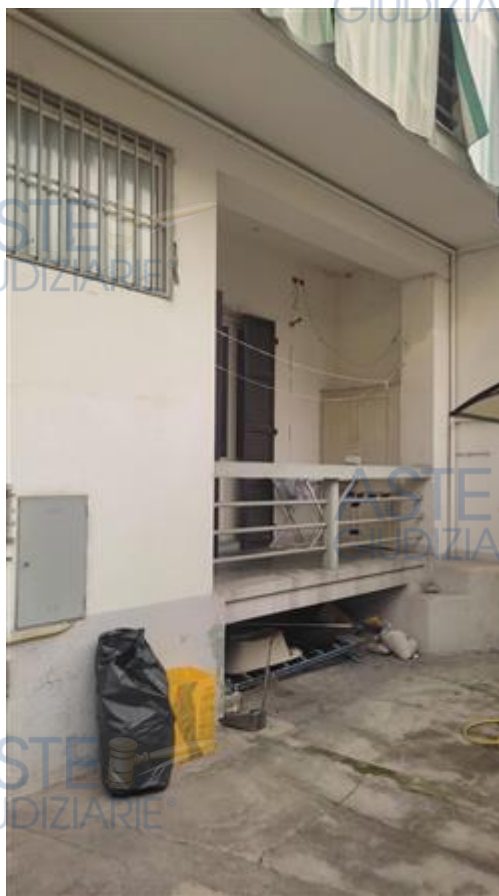
Balcone dell'unità oggetto di pignoramento

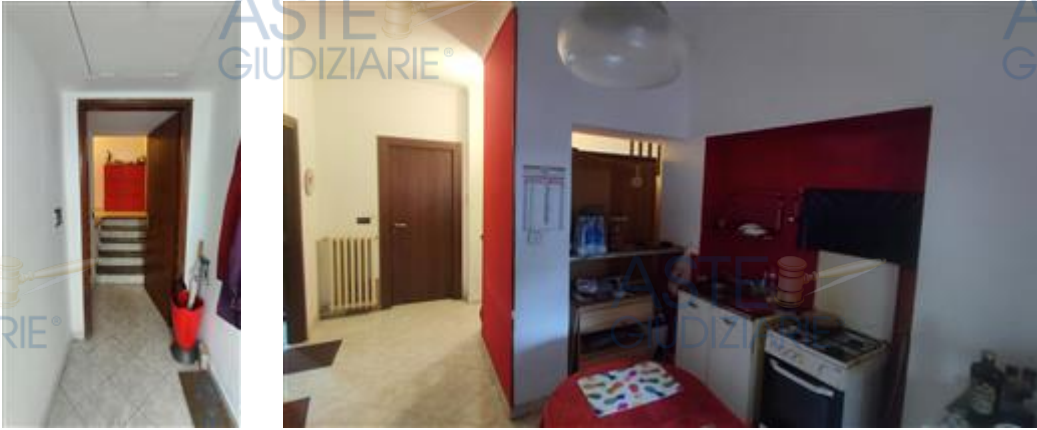
Ingresso

Cucina

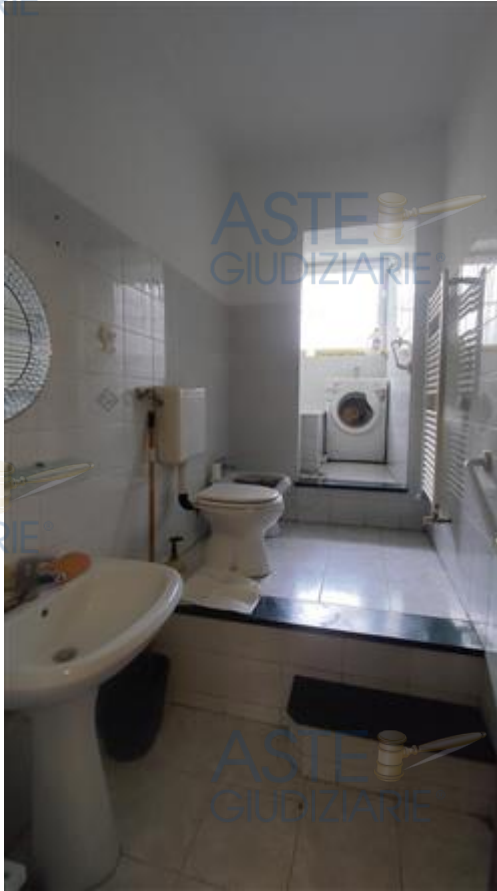
- Impianto sanitario: il bagno è dotato di lavabo a colonna, wc con cassetta esterna, bidet e vasca da bagno, carico/scarico acqua per lavatrice.
- Impianto elettrico: sotto-traccia con frutti ad incasso.

Bagno

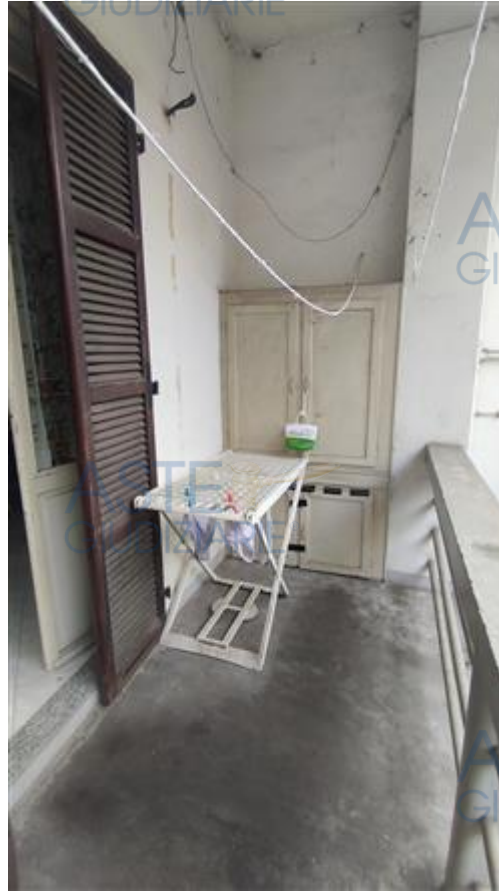
Balcone

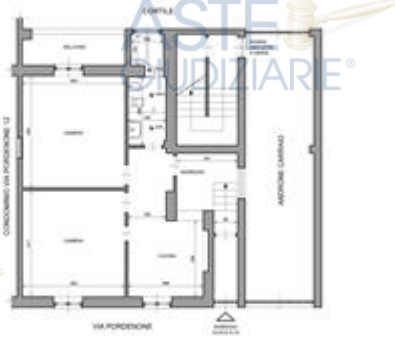
Torino - Via Pordenone n.10 - Piano rialzato - Planimetria
scala 1:100
(Fig. 1393 - Part. 56 - Sub.1)

SUPERFICIE LORDA APPARTAMENTO: 76,30 mq
SUPERFICIE BALCONE: 3,95 mq
ALTEZZA INTORNA: 3,10 m

Planimetria appartamento da rilievo effettuato
