# TRIBUNALE ORDINARIO - TORINO

**500/2021**

**CONSULENZA ESTIMATIVA GIUDIZIARIA**

del 11/04/2022

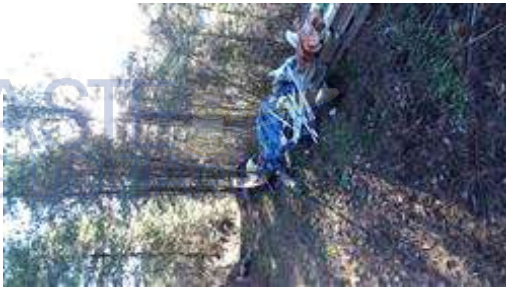
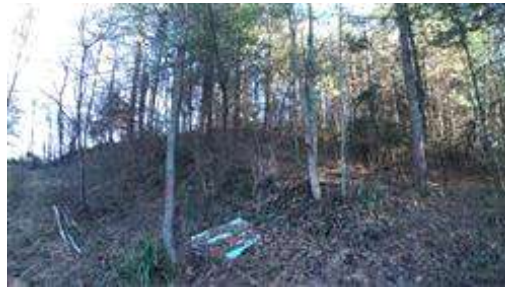
Presenta una forma penalizzante, un'orografia giacitura mediocre, una tessitura prevalente sensibile, i seguenti sistemi irrigui: assenti, le seguenti sistemazioni agrarie: sistemazione a ripiani raccordati, sono state rilevate le seguenti colture erbacee: spontanee, arboree: qualità essenze bassa, di selvicoltura: fustaia irregolare

*Terreni agricoli*

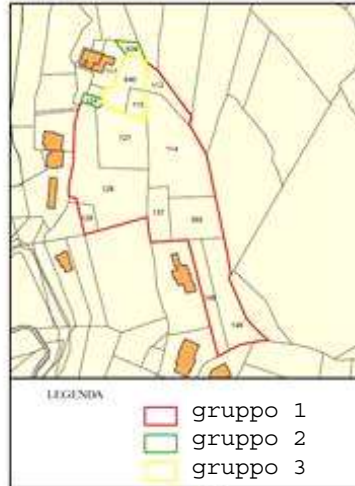
Individuazione delle particelle - Comune di  
Baldissero T.Se, Foglio 4 Catasto Terreni  
Scala 1:2000

Individuazione delle particelle competenti i tre differenti gruppi omogenei

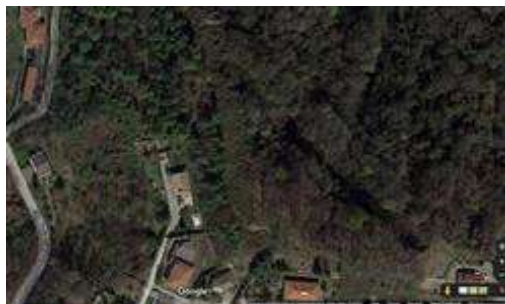
foto aerea dei terreni ad uso residenziale

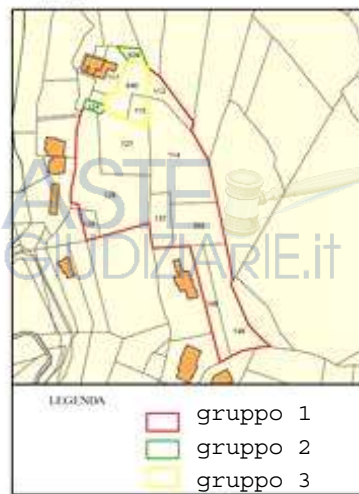
Individuazione delle particelle - Comune di  
Baldissero T.S., Foglio 4 Catasto Terreni  
Scala 1:2000

Individuazione delle particelle competenti i tre differenti gruppi omogenei

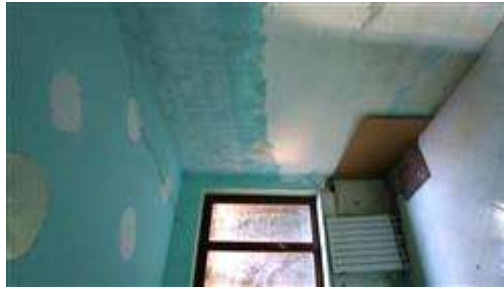
L'esistenza di impianti di riscaldamento sussidiari a legna (stufe), consiglia la revisione anche di tali impianti, in particolare delle canne fumarie.

*radiatore in ghisa non allacciato all'impianto di distribuzione dell'acqua calda*

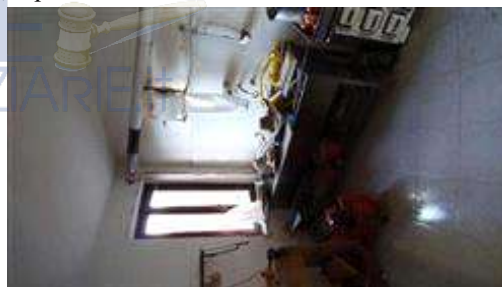
interno Lotto 2, cucina lato cortile Nord

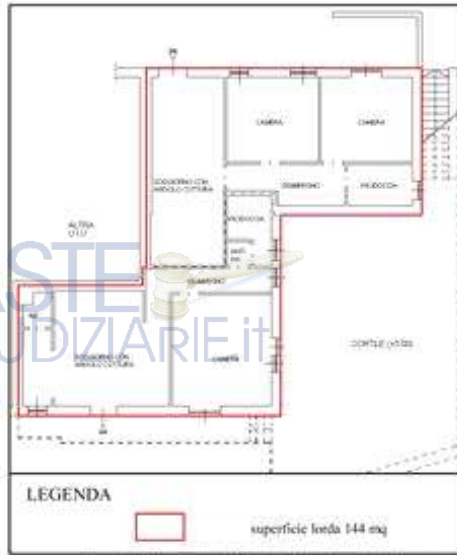
VERIFICA CONSISTENZA - SUPERFICIE LORDA

Gruppo beni 2: verifica della superficie lorda

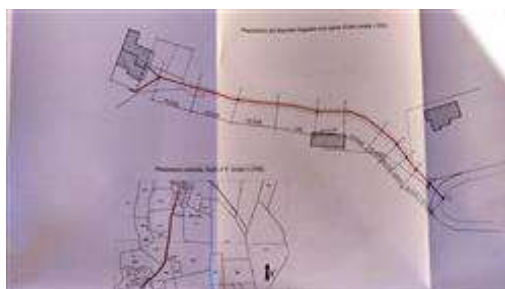
allacciamento in progetto - NON REGOLARIZZATO

Tempi necessari per la regolarizzazione: 3 mesi.

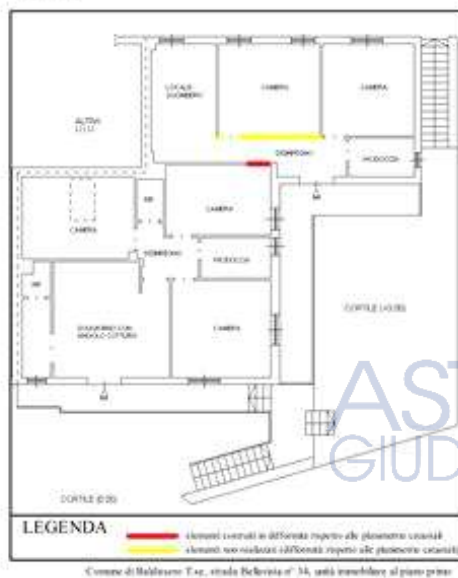
PLANIMETRIA INDICATIVA DELLO STATO DI FATTO  
Scala 1:200

Gruppo3: planimetria dello stato di fatto
