ASTE GIUDIZIARIE® **TRIBUNALE ORDINARIO - TORINO**

**ESPROPRIAZIONI IMMOBILIARI
538/2023+308/2024**

CONSULENZA ESTIMATIVA GIUDIZIARIA

Fabbricato di civile abitazione sito in Torino, via Fulvio Croce n. 40 (già via Guido Reni n. 86 interno 40) elevato a due piani fuori terra, oltre a piano interrato, composto da:

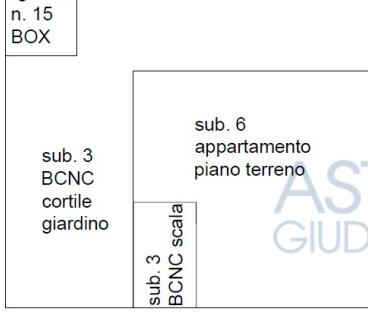
fg.1388
n. 15
BOX

Elaborato planimetrico

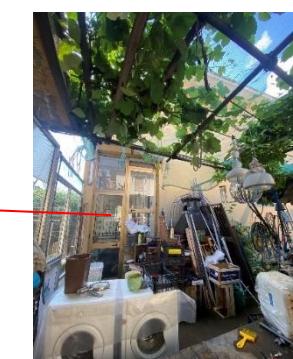
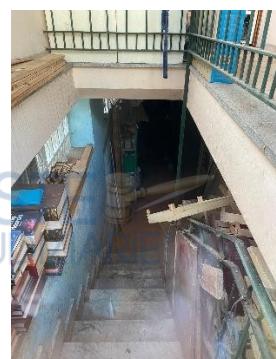
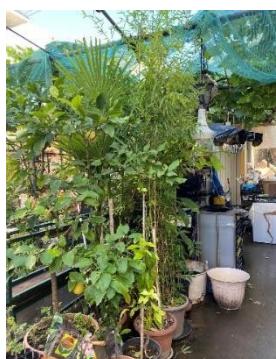
Piano terreno

Pannelli e porta da rimuovere

- il piccolo locale di sgombero facente parte del sub. 9, non è una cantina, bensì un bagno. Tale difformità è facilmente regolarizzabile con CILA.
- l'appartamento al piano terreno presenta sul balcone/portico tamponamenti in materiale plastico traslucido e una porta di alluminio e vetro che lo delimita dal giardino. **Tali manufatti dovranno essere rimossi.**

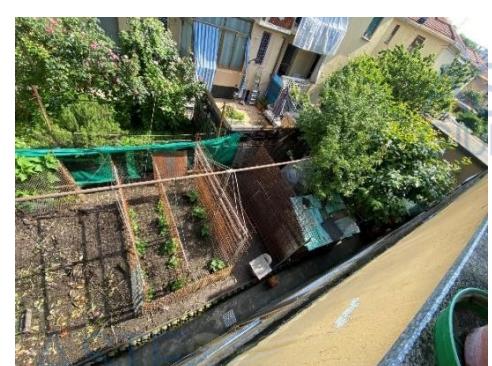
Il piano sottotetto, sempre raggiungibile tramite il vano scala interno, è allo stato grezzo e presenta altezza massima di 2,20 metri circa e minima prossima al piano di calpestio del locale.

a sx sottotetto – sopra giardino
