TRIBUNALE ORDINARIO - TORINO

ESPROPRIAZIONI IMMOBILIARI 544/2025

CONSULENZA ESTIMATIVA GIUDIZIARIA

A **appartamento** a TORINO via Fossata 16, quartiere Spina 4 - Docks Dora, della superficie commerciale di **50,25** mq per la quota di 1/1 di piena proprietà (*** DATO OSCURATO ***)

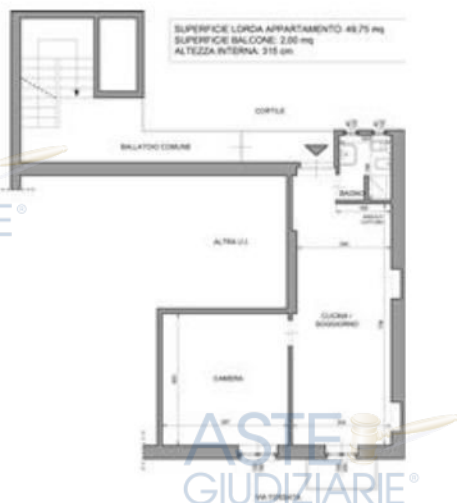
Sono state rilevate le seguenti difformità: Il tramezzo di suddivisione tra Anti WC e WC è assente. Pertanto il bagno non risulta disimpegnato dalla zona giorno.

Rilievo/stato di fatto

Le difformità sono regolarizzabili mediante: Realizzazione di tramezzo tra Anti WC e WC.

- Realizzazione tramezzo: €1.500,00

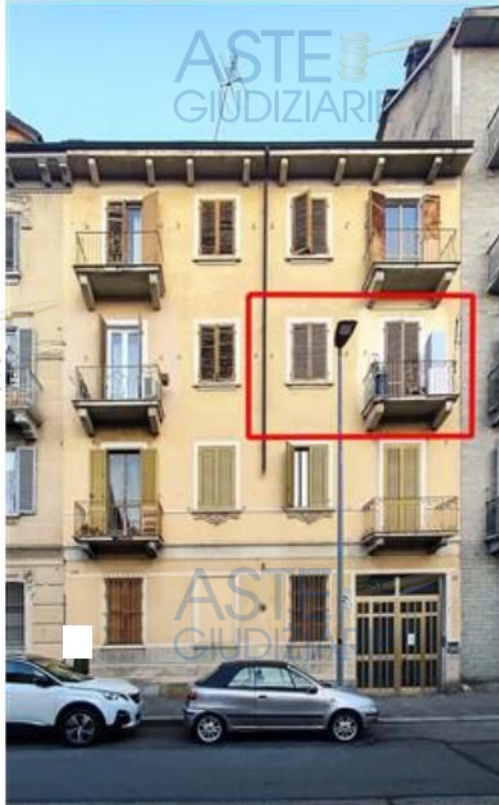
L'edificio presenta una sola facciata su via avente le seguenti caratteristiche: intonaco a decoro con fregi in corrispondenza delle finestre del primo piano, balconi a sbalzo con soletta in c.a. e ringhiera metallica. Gli infissi sono mediamente in legno verniciato, vetro signolo, protetti da persiane esterne in legno con cornici decorative in intonaco. Per quanto riguarda invece il prospetto con affaccio sul cortile interno risulta interamente intonacato e tinteggiato, in scarso stato manutentivo, balconi a sbalzo, ringhiere in metallo con profilati a disegno semplice e infissi mediamente in legno con vetri semplici.

Facciata su via Fossata con indicazione unità oggetto di pignoramento

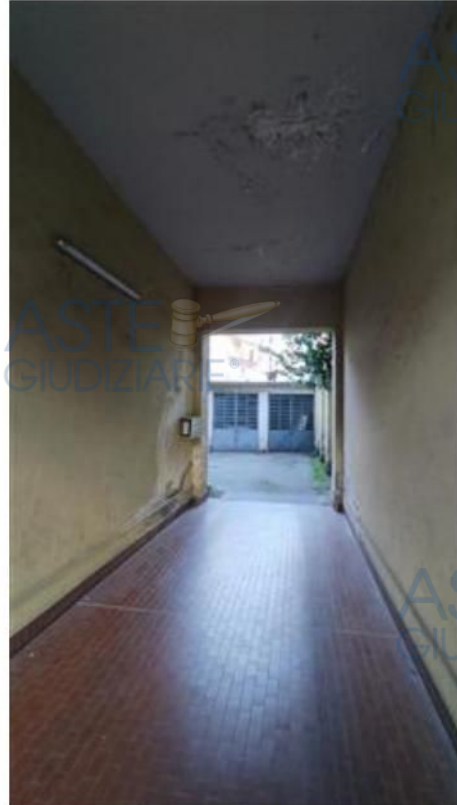
Il fabbricato è dotato di un solo accesso esterno carraio e pedonale su via Fossata che conduce al cortile interno. Lo stabile è dotato di impianto citofonico esterno posto in prossimità dell'ingresso di via Fossata 16.

Ingresso carroia/pedonale

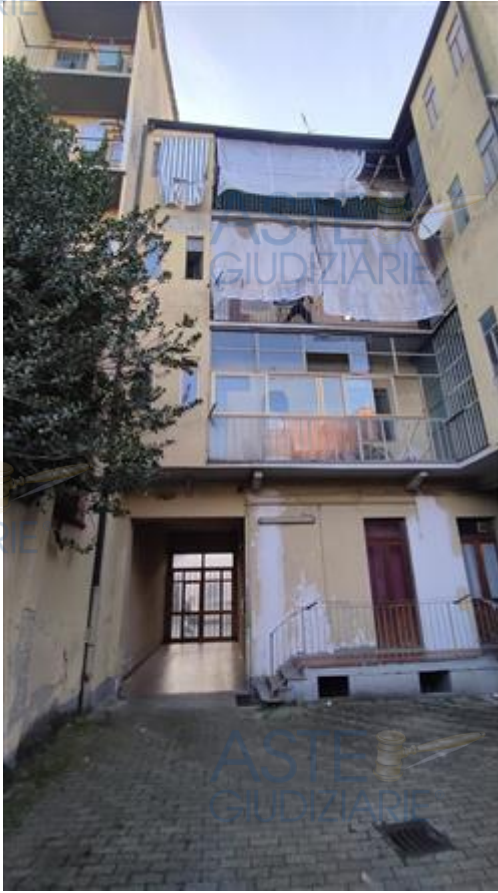
Facciata interno cortile

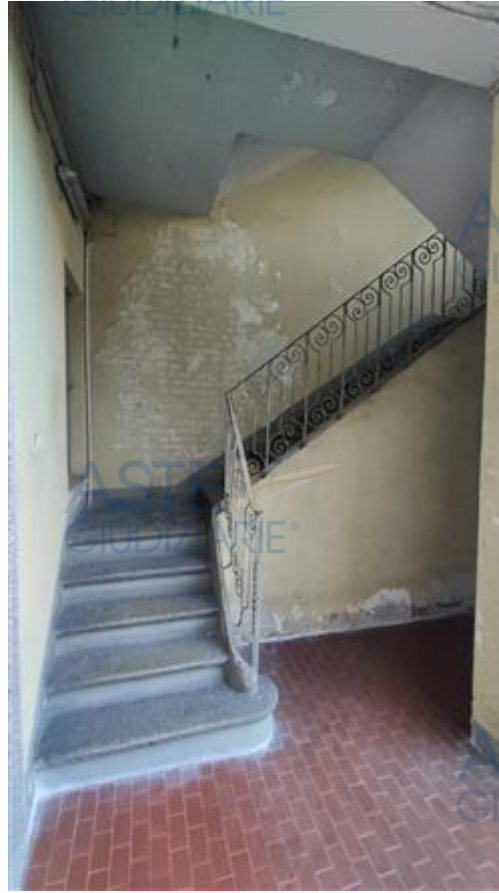
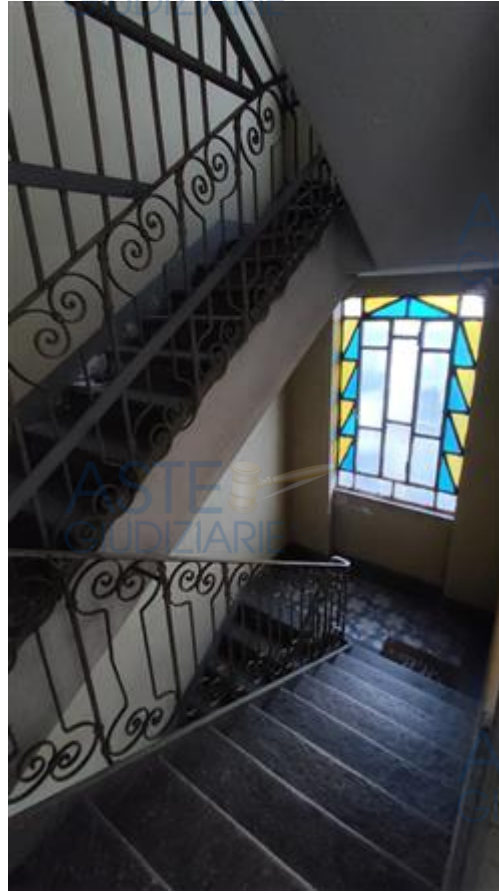
L'accesso ai ballatoi dei singoli piani sui quali si trovano gli accessi alle singole unità immobiliari. Il vano scala, in scarse condizioni manutentive, presenta pareti intonacate e tinteggiate, le scale con struttura in muratura presentano pedate in pietra e ringhiera in ferro verniciato.

Da quanto potuto constatare, lo stato di manutenzione complessivo delle parti comuni al condominio è risultato scarso.

Vano scala comune

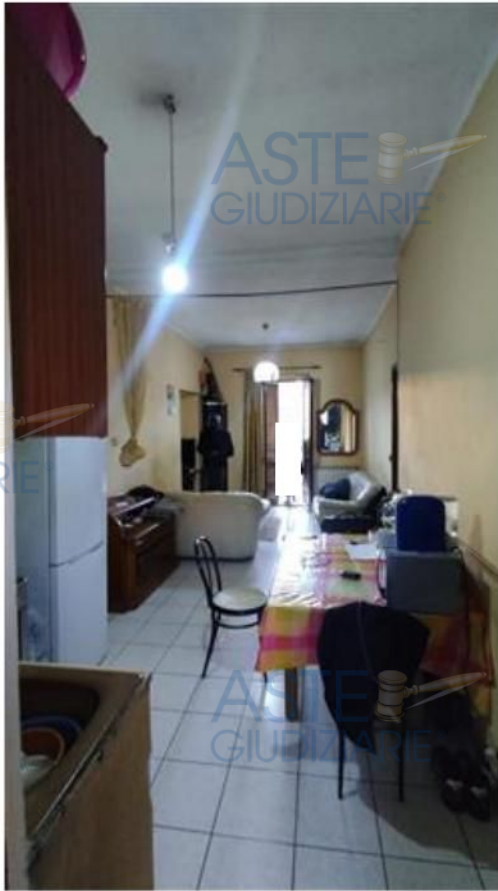
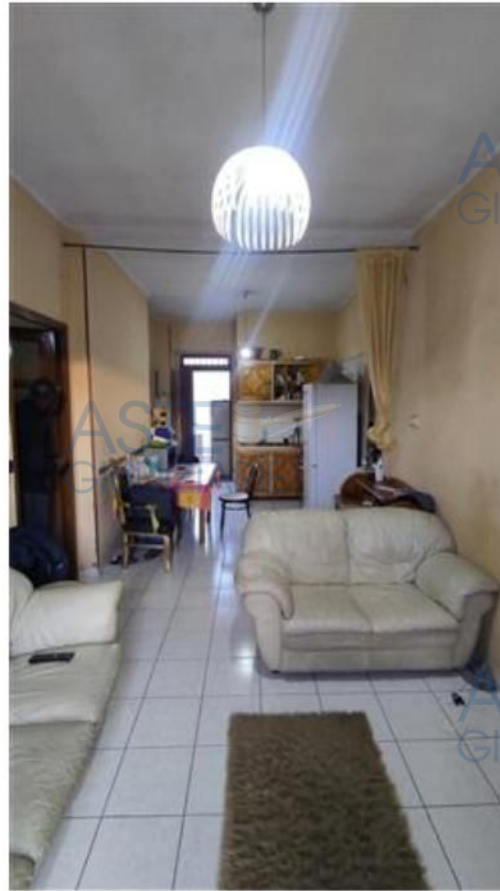
- Impianto elettrico: sotto-traccia con frutti ad incasso.
- Impianto di riscaldamento: autonomo con caldaia interna installata nel locale soggiorno, a lato dell'angolo cottura. Sistema di distribuzione con radiatori in ghisa.

Zona giorno

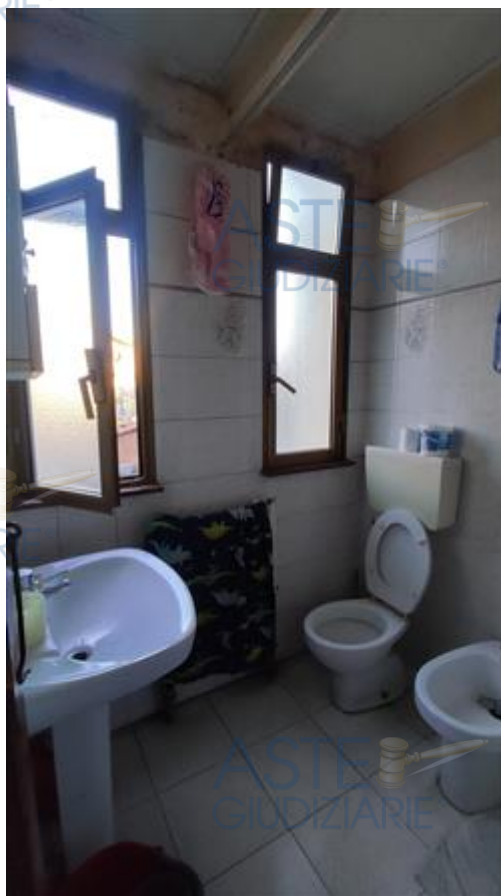
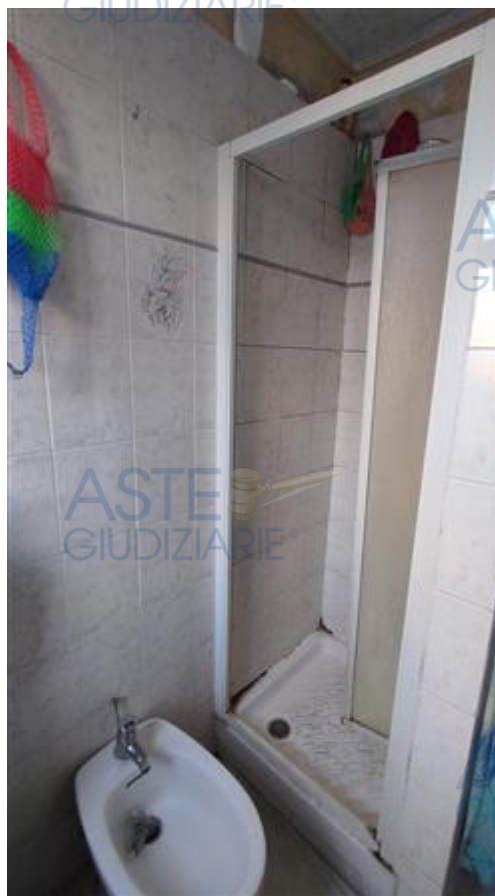
- Impianto sanitario: il bagno è dotato di lavabo a colonna, wc con cassetta esterna, bidet e doccia. Il bagno presenta vistosi segni di umidità da condensa attorno alle due finestre. A ridosso dell'angolo cottura è presente carico/scarico acqua per lavatrice, al di sotto della caldaia.

Bagno

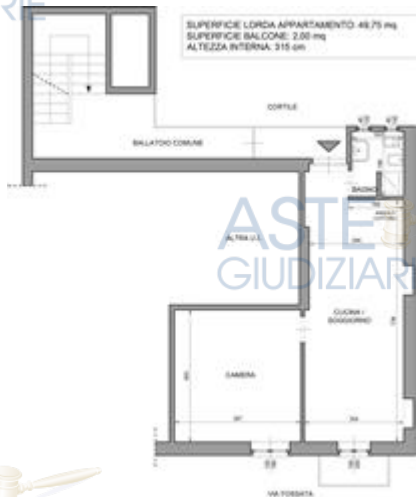
Planimetria appartamento da rilievo

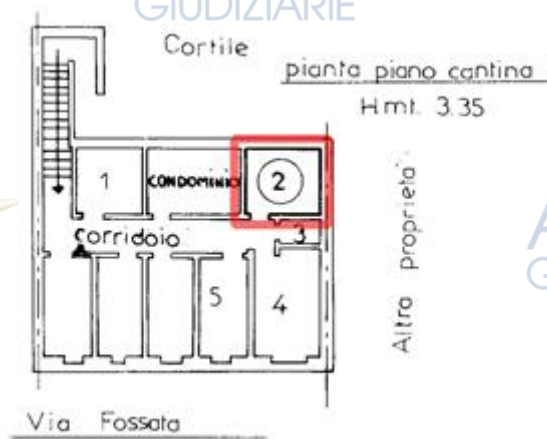
Planimetria cantina da catasto
