# TRIBUNALE ORDINARIO - TORINO

## ESPROPRIAZIONI IMMOBILIARI 623/2024

## CONSULENZA ESTIMATIVA GIUDIZIARIA

## LOTTO 1

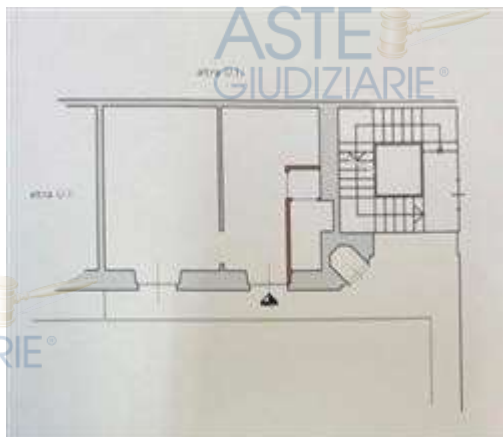
Sono state rilevate le seguenti difformità: La porta d'accesso del locale bagno è stata realizzata spostata rispetto allo stato autorizzato, senza aver realizzato il piccolo antibagno.

stato autorizzato

Le difformità sono regolarizzabili mediante: Le opere devono essere ripristinate come da stato autorizzato come da pratica comunale del 2007. La porta deve essere spostata, realizzando un piccolo antibagno e posizionando una seconda porta per accedere al locale bagno. Gli oneri di regolarizzazione si possono quantificare all'incirca ad € 5.000,00

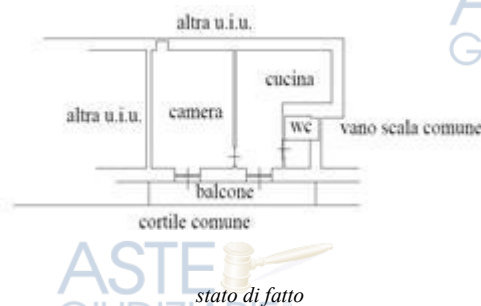
stato di fatto
