TRIBUNALE ORDINARIO TORINO

647/2025

CONSULENZA ESTIMATIVA GIUDIZIARIA

Appartamento nel comune di NICHELINO (TORINO) Via San Francesco d'Assisi n° 27. L'unità immobiliare oggetto di valutazione è posta ai piani SECONDO e SEMINTERRATO, l'appartamento ha un'altezza interna rilevata di circa m. 3,19.

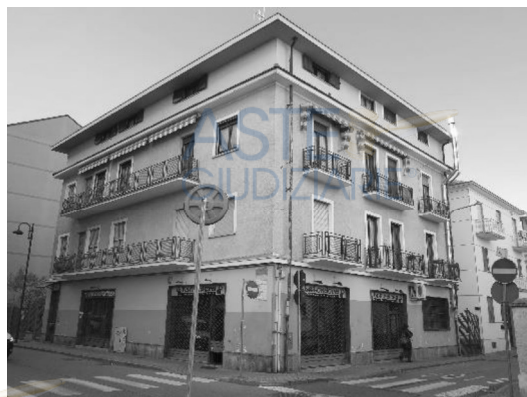
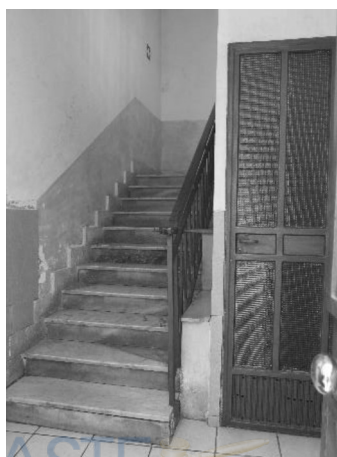
I prospetti che affacciano sulle vie pubbliche sono caratterizzati da finiture molto semplici ed economiche: intonaco tingeggiato a parete e piccoli balconi aggettanti protetti da parapetto in metallo.

Il Condominio si presenta in stato manutentivo mediocre.

Immagine 1/2: condominio, prospetti lato vie pubbliche, ingresso zona condominiale.

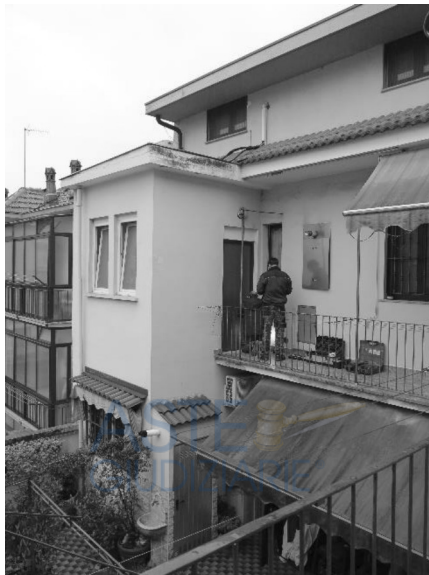
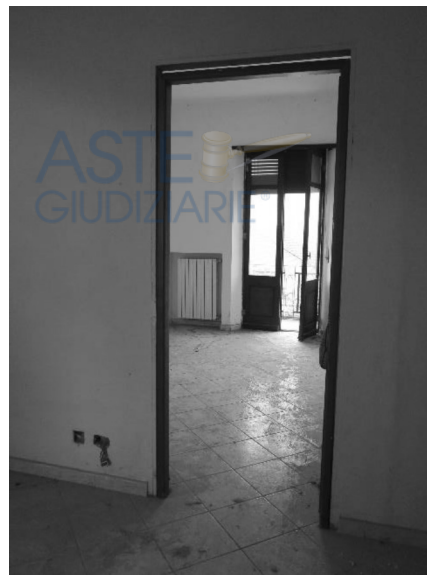
L'abitazione si presenta in stato di abbandono, le finiture risultano di qualità economica e precisamente:

Immagine 3/4: interno cortile, posizione U.I., ballatoio e ingresso. Interno abitazione.
