CONSULENZA TECNICA ESTIMATIVA

nel Procedimento Esecutivo Immobiliare RGE 653/2024

LOTTO UNICO

Fabbricato – Via Torino 6 – 10060 Baldissero Torinese (To)

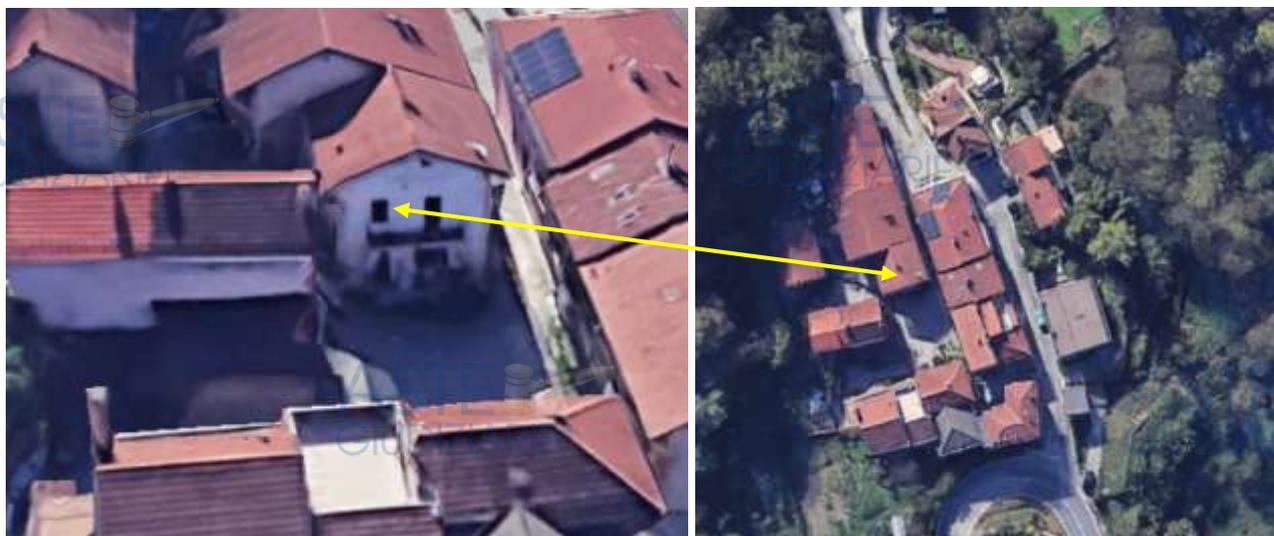
L'immobile in questione é un fabbricato di civile abitazione di tipo popolare, contiguo ad altri, costruito prima degli anni 50, elevato a due piani fuori terra oltre a un piano interrato ed un sottotetto; non ha aree da utilizzare come parcheggio privato.

Lo stabile ha strutture in murature portanti, orizzontamenti in latero-cemento, tetto con orditura in legno e manto di copertura in laterizio.

Antistante il fabbricato vi è una piccola area in proprietà delimitata da una recinzione con accesso pedonale.

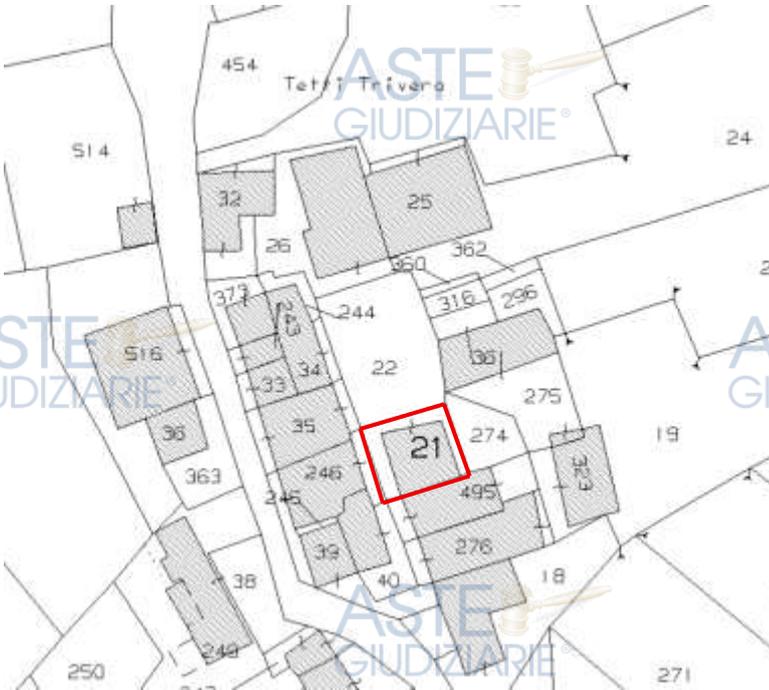
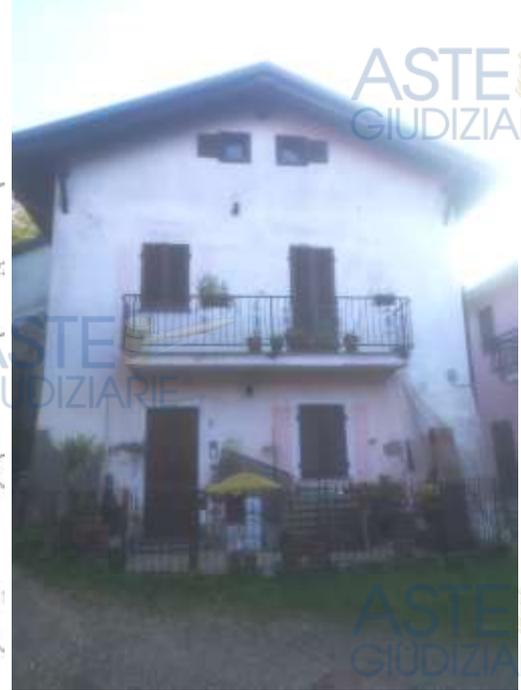
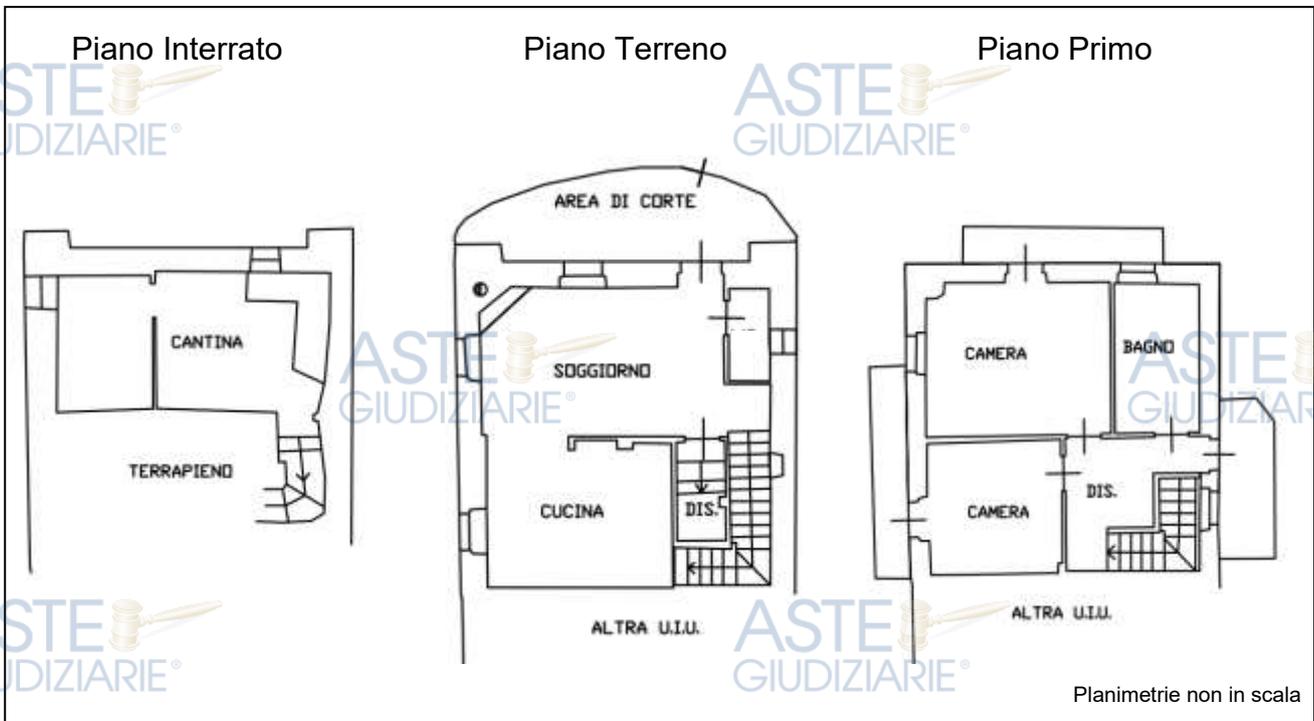
Da detta area si accede all'interno dell'immobile dove al piano terreno vi è un soggiorno con angolo cottura ed un ripostiglio; con scala interna si accede al piano primo dove vi

sono due camere da letto ed un bagno, sempre con scala interna si raggiunge il piano interrato dove vi sono due cantine; al piano sottotetto si accede con scala a pioli.

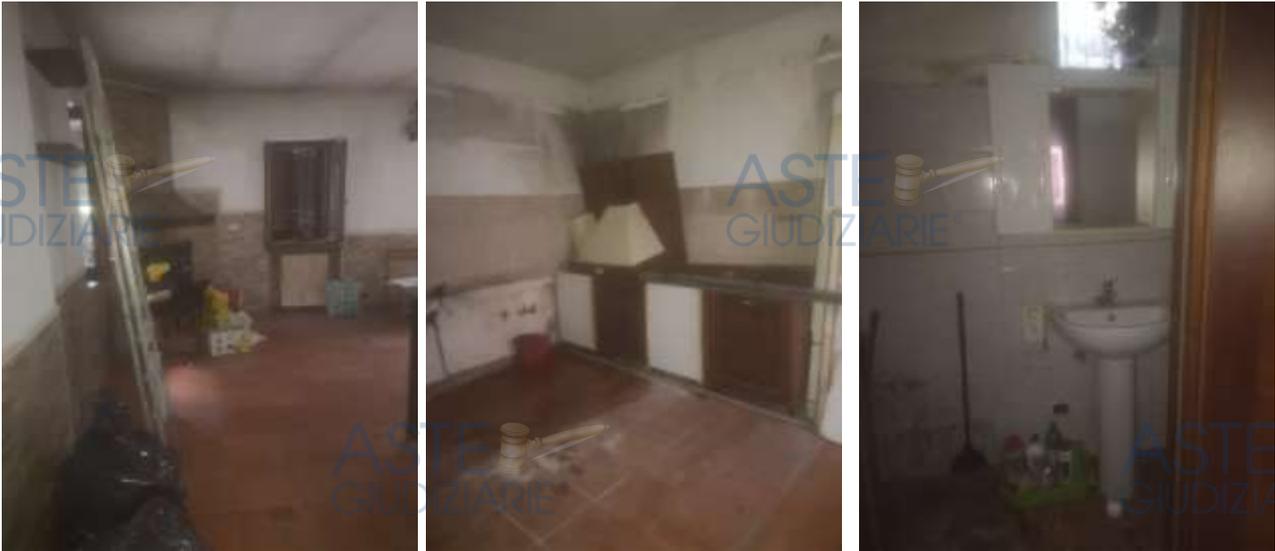
Piano terreno: soggiorno con angolo cottura, con porta di accesso dall'esterno in legno, pavimento in piastrelle, parte delle pareti nella zona soggiorno e angolo cottura sono rivestite in piastrelle, rimanente parte intonacate a civile come il soffitto, porta di accesso al ripostiglio in legno, pavimento in piastrelle, pareti rivestite in parte in ceramica, pareti e soffitti intonacati a civile, sono presenti un lavabo e sanitari.

Finestre in legno e vetro camera con gelosie ad eccezione di quella nel ripostiglio.

Impianto elettrico incassato, elementi radianti in ghisa.

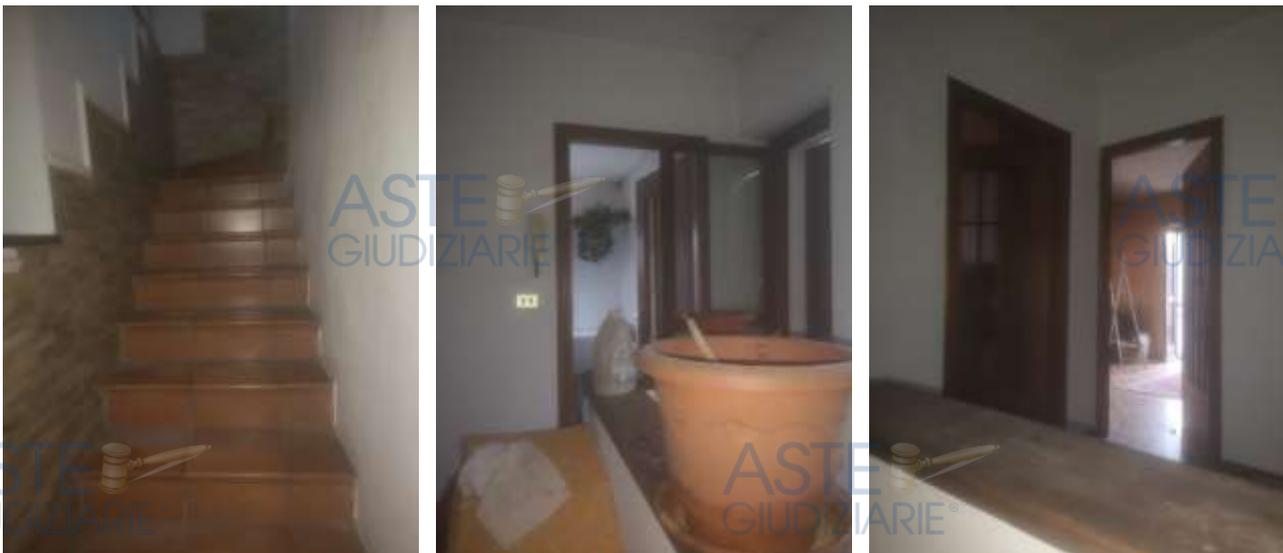
Scala di accesso al piano primo in muratura con pedate ed alzate rivestite con piastrelle.

Disimpegno di arrivo con pavimento in piastrelle pareti e soffitti intonacati a civile, dal disimpegno si accede a due camere, al bagno e ad un balcone.

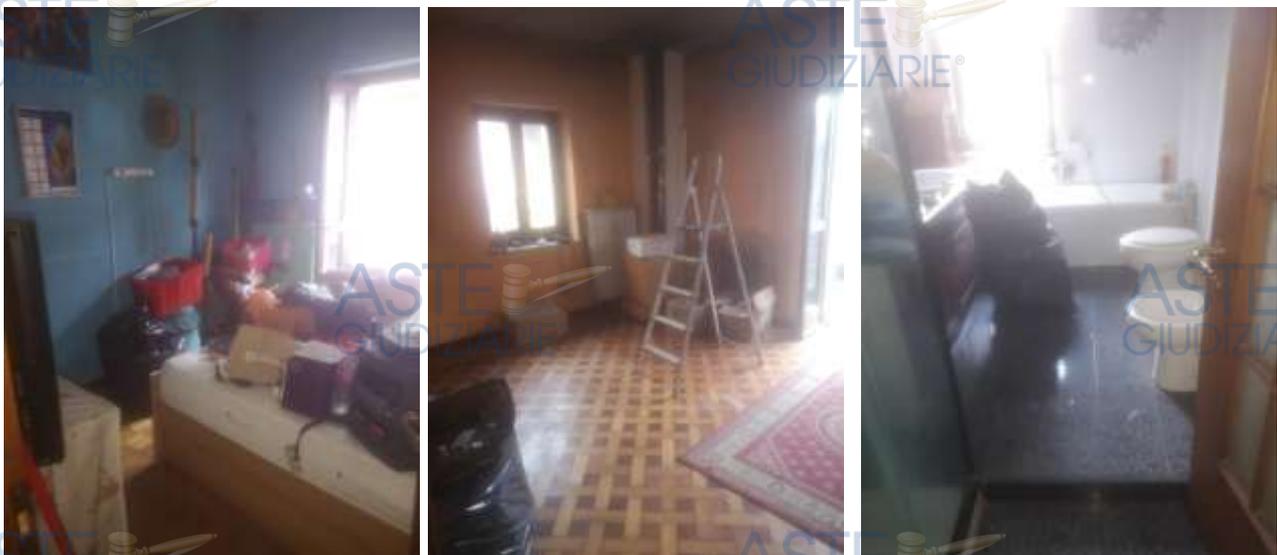
Camera da letto: porta di accesso in legno e vetro, pavimento in legno, pareti e soffitti intonacati a civile, portafinestra di accesso al balcone e finestra in legno e vetrocamera

protetti da gelosie. Impianto elettrico di tipo incassato, termosifone in ghisa. In questo locale risulta da confinare un tratto di canna fumaria.

Camera da letto: porta di accesso in legno e vetro, pavimento in legno, pareti e soffitti intonacati a civile, portafinestra di accesso al balcone in legno e vetrocamera protetta da gelosie. Impianto elettrico di tipo incassato, termosifone in ghisa.

Bagno porta di accesso in legno e vetro, pavimento in piastrelle, pareti in parte rivestite ed in parte intonacate a civile; sono presenti sanitari lavabo, bidet, water, vasca e doccia. Finestra in legno e vetrocamera protetta da gelosia. Impianto elettrico di tipo incassato termosifone in ghisa

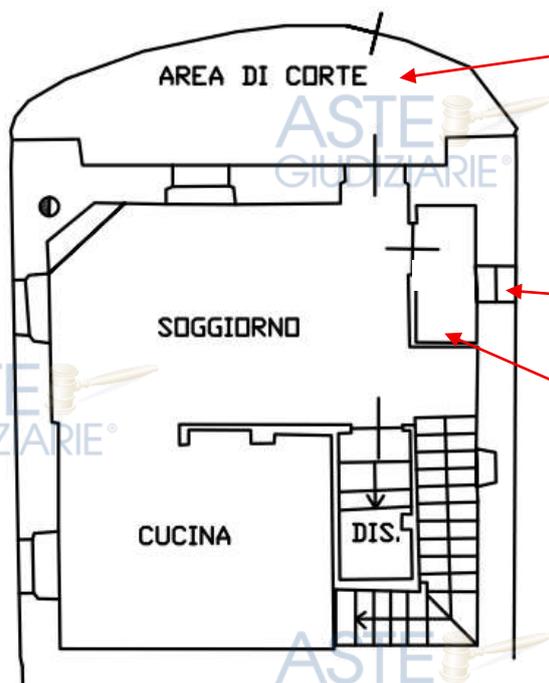
Durante l'attività peritale lo scrivente ha riscontrato la presenza di alcune difformità ed irregolarità che interessano l'unità immobiliare oggetto del presente pignoramento e precisamente:

- a) Esternamente risulta delimitata una porzione di area esterna con una recinzione con accesso pedonale.
- b) E' stata realizzata un'apertura (finestra) verso l'esterno
- c) Al piano terreno risulta realizzato un ripostiglio all'interno del quale sono stati posizionati dei sanitari

Lo scrivente ritiene pertanto che si debba procedere alla regolarizzazione delle opere realizzate predisponendo apposita istanza presso l'ufficio tecnico del Comune di Baldissero Torinese oltreché alla redazione di una variazione catastale successivamente all'ottenimento del titolo abilitativo.

Fatte salve eventuali diverse disposizioni dell'Ufficio Tecnico Comunale il costo di tale attività potrebbe attestarsi all'intorno di €. 6.000,00
