# TRIBUNALE ORDINARIO TORINO

**66/2026**

## CONSULENZA ESTIMATIVA GIUDIZIARIA

**Appartamento** a TORINO Via Alessandro Scarlatti n° 5. L'unità immobiliare oggetto di valutazione è posta al piano QUARTO, ha un'altezza interna rilevata di circa m. 3,15. Identificazione catastale:

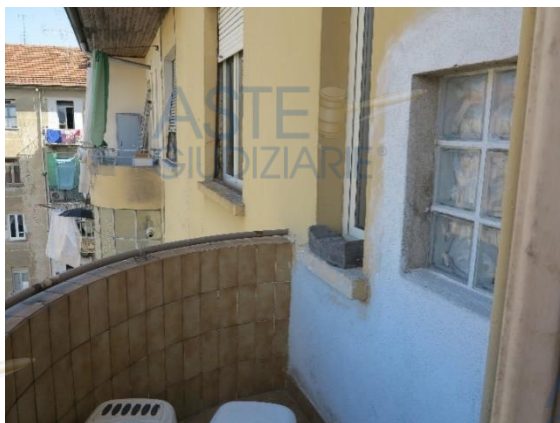
- 3) Nel locale servizio igienico è stata sostituita la finestra del bagno con un serramento di dimensioni inferiori e tipologia diversa da quella originale, parte del varco restante sulla muratura perimetrale è stata chiusa da formelle in vetrocemento, modificando il prospetto lato cortile, come da fotografie scattate dalla scrivente C.T.U. nel corso del sopralluogo e riportate di seguito;

*Immagini3/4: particola della finestra e formelle in vetrocemento del servizio igienico.*

- L'intervento sul prospetto lato cortile, di cui al punto 3) **RISULTEREBBE NON SANABILE**, la scrivente C.T.U. ha sentito il parere di un tecnico responsabile dell'ufficio edilizia privata del comune di Torino che ha riferito l'impossibilità di regolarizzare tale abuso, in quanto non rientra negli interventi ammessi nell'allegato A, indicando la necessità di demolire e ripristinare lo stato originale.

L'edificio in esame è situato in Zona Urbana Storico Ambientale 27 (ZUSA 27), la tipologia dei materiali e dimensioni delle aperture devono essere omogenee e coerenti su tutti i prospetti.

- L'intervento di rimozione e ripristino di serramento sulla parete perimetrale lato cortile nel locale servizio igienico con caratteristiche tipologiche e dimensionali conformi al progetto originale ed omogeneo a tutti i piani del fabbricato, può essere stimato per circa €. 3.000,00.

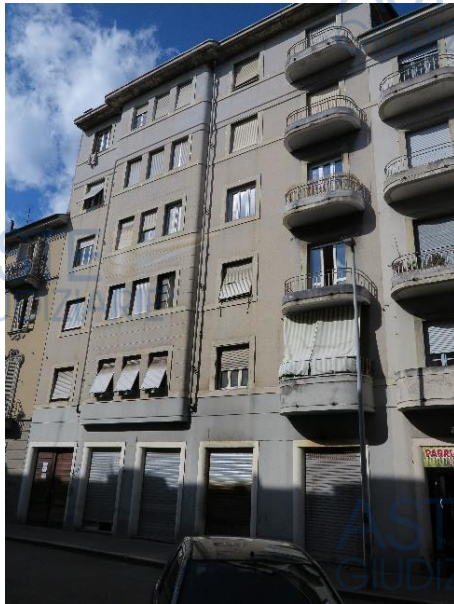
Il condominio, realizzato la via A. Scarlatti presenta un prospetto principale rifinito a parete da intonaco tinteggiato e piccoli balconi aggettanti protetti da parapetto in muratura e sovrastante ringhiera in metallo.

I serramenti esterni sono a battenti in legno verniciato protetti da tapparelle.

PROSPETTO SU VIA A. SCARLATTI

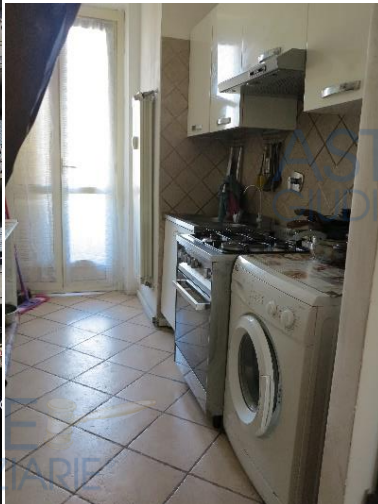
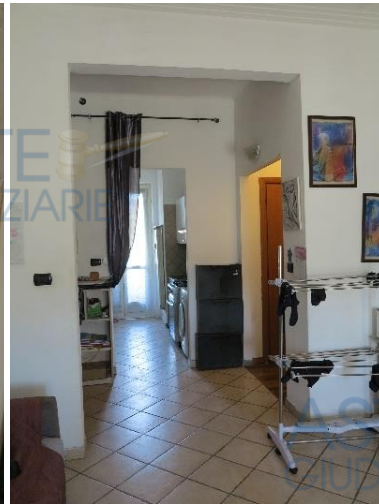
L'ingresso all'abitazione avviene dal vano scala comune posto all'interno dell'edificio: l'abitazione si presenta in buone condizioni di manutenzione, le finiture risultano di qualità economica e precisamente:

- Rivestimenti a pavimento nei locali soggiorno, cucina e zona ingresso risultano in piastrelle monocottura colore sabbia, mentre nella seconda parte del corridoio che immette nelle camere da letto e in quest'ultime, la pavimentazione è in parquet;

- I rivestimenti a parete risultano: in cucina piastrelle posate a 45 gradi in ceramica della stessa tonalità del pavimento, nel bagno piastrelle in ceramica di due tonalità di azzurro simili al pavimento, il resto delle pareti sono state intonacate e tinteggiate con pittura lavabile;

VISTA INTERNA ALLA U.I.

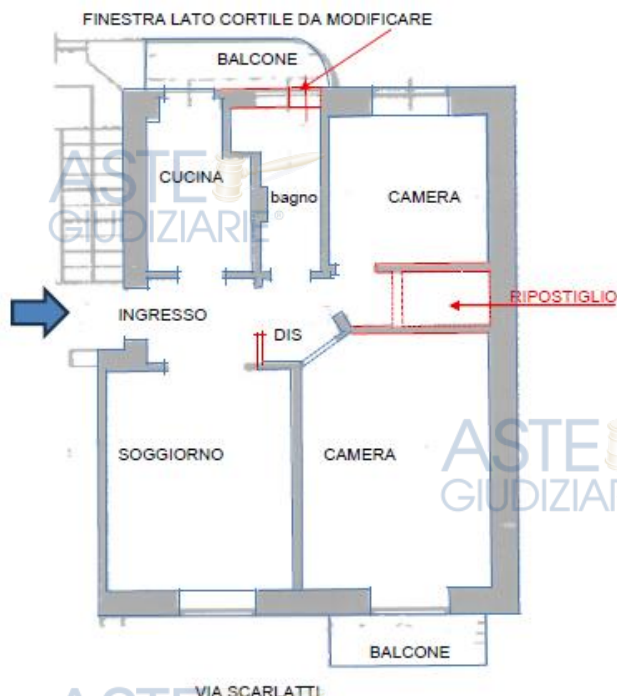
ALLEGATO 13

Le difformità riscontrate riguardano:

- 1) Difformità igienico sanitarie: l'assenza della porta in corrispondenza del varco che divide la parte di corridoio che disimpegna il locale servizio igienico (e le camere da letto) dall'ingresso principale aperto sul soggiorno e cucina, crea un unico spazio aperto eliminando la funzione di antibagno;
- 2) Rispetto l'elaborato grafico in pianta presentato in allegato alla D.I.A protocollo 2008 – 9 – 14560 presentata dalla proprietà sig.ra -----, progettista arch. -----, in data 15/09/2008 risultano delle minime difformità distributive interne quali:

la formazione di un vano ripostiglio tra le due camere da letto nella zona corridoio e la demolizione di una spalletta in corrispondenza del varco di passaggio tra la zona ingresso ed il disimpegno dei locali camere;

ELABORATO GRAFICO INDICATIVO REDATTO DAL C.T.U. RAFFIGURANTE LO STATO DI FATTO DELL'APPARTAMENTO, LE LINEE ROSSE EVIDENZIANO LE DIFFORMITA'.

- In merito all'intervento di cui al punto 2) le modifiche interne risulterebbero sanabili a seguito di presentazione di una pratica edilizia CILA IN SANATORIA ART. 6-bis comma 5 D.P.R. 380/2001.
- Fornitura e posa di una porta da collocare in corrispondenza del varco che divide la zona ingresso soggiorno e il disimpegno, ricreando così l'antibagno come da requisiti igienico sanitari da rispettare, Decreto Ministeriale Sanità 5 luglio 1975;
- Aggiornamento planimetria catastale con la presentazione di pratica DOCFA.

- pratica edilizia CILA IN SANATORIA, prevede una sanzione amministrativa pari a €. 1.000,00 oltre diritti di segreteria, indicativi 200 euro;
- Onorari del tecnico abilitato per aggiornamento della planimetria catastale per diversa distribuzione degli spazi interni, redazione e presentazione di pratica Docfa €. 350,00 oltre diritti di segreteria €. 50,00, redazione e presentazione della CILA IN SANATORIA €. 1.000,00.
- Il costo per la fornitura e posa della porta è stimabile, indicativamente, in circa €. 700,00.

*È stata ipotizzata, per la creazione dell'antibagno, una spesa di circa € 700,00 (creazione di spallette laterali per posa porta e fornitura materiali e porta simile a quelle esistenti).*
