TRIBUNALE ORDINARIO DI TORINO

Esecuzione Immobiliare R.G. N. 698/2022

RELAZIONE DI PERIZIA

TORINO via Puccini 7 (alloggio e cantina di pertinenza)

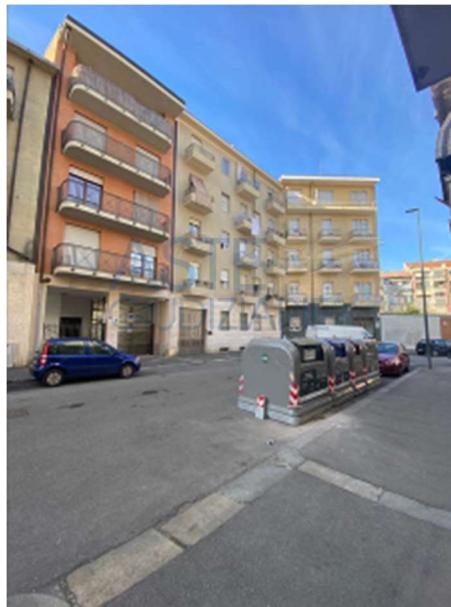
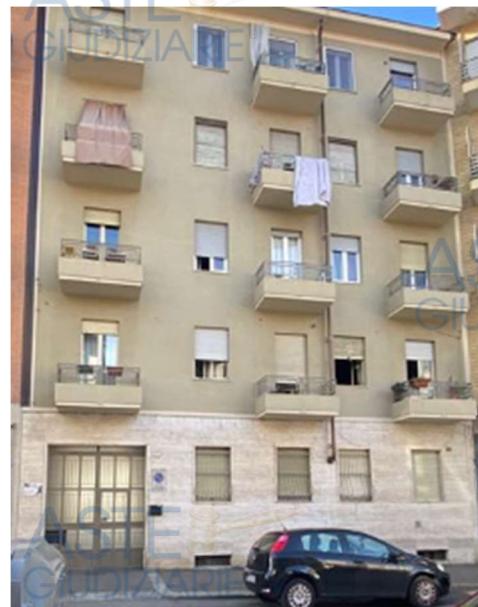
Facciata principale

Trattasi di fabbricato risalente al 1950-55 circa, con strutture verticali in c.a e muratura di mattoni, solai misti in c.a. e laterizi, copertura in struttura di legno e tegole in laterizio.

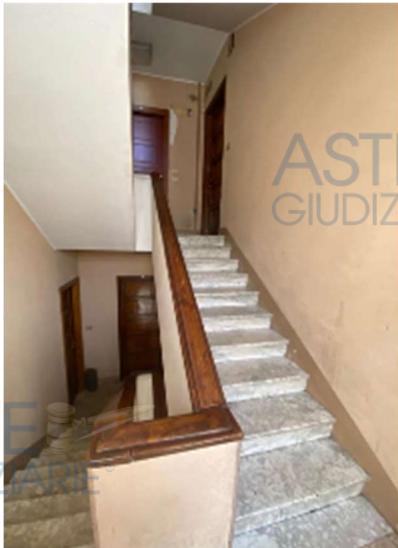
vano scala condominiale

Il vano scala condominiale, NON è provvisto di vano ascensore e presenta pianerottoli e scale rivestiti in lastre di marmo, e parapetto in muratura con mancorrente in legno.

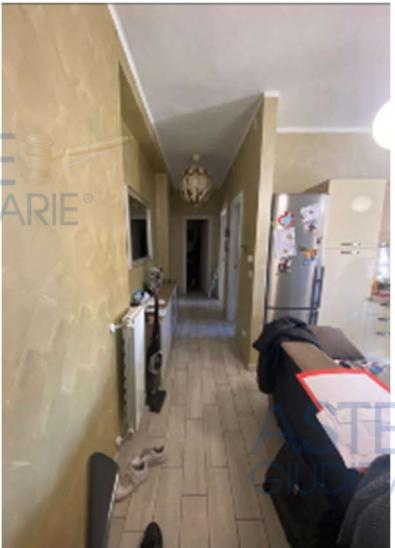
ingresso-corridoio

Si pratica l'alloggio dal pianerottolo condominiale del piano secondo (3° f.t.) tramite portoncino caposcala in legno, dal quale ci s'immette in un ingresso-corridoio, da cui si accede in un primo locale soggiorno-cucina living senza separazioni murarie prospiciente il cortile interno e successivamente al servizio igienico e ad una camera sempre prospicenti il cortile interno, poi a un ripostiglio ceco e ad un'ulteriore camera prospiciente la via Puccini.

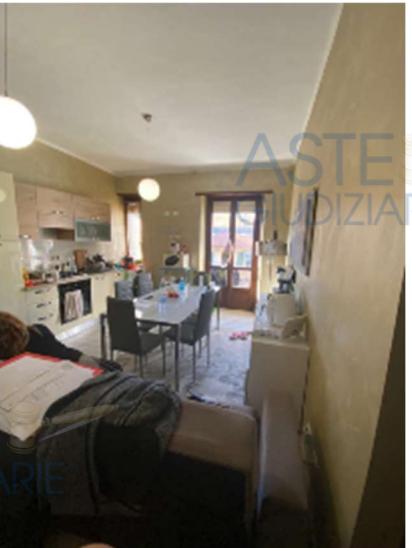
soggiorno-cucina

L'alloggio si presenta ristrutturato con pavimentazione in lastre di gres porcellanato anche nel servizio igienico e pareti tinteggiate.

Le pareti e i soffitti sono tinteggiati e il bagno e la parete cottura sono piastrellate.

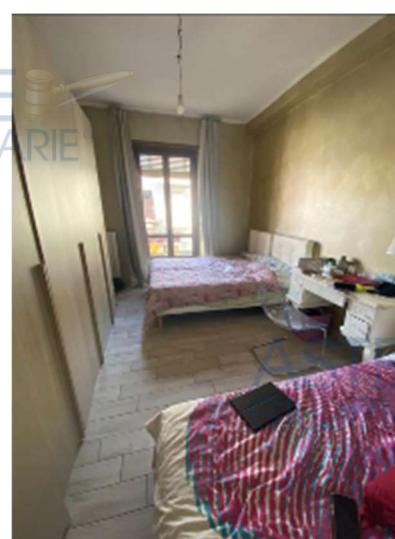
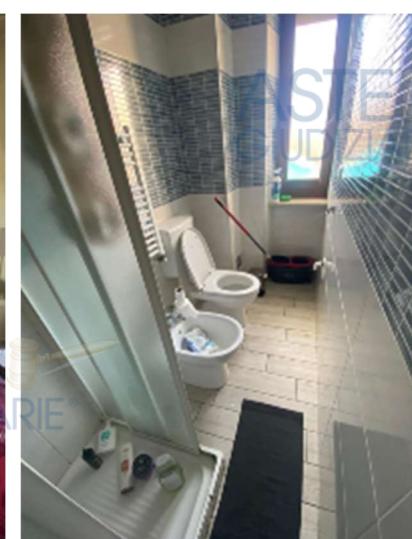
bagno

Il servizio igienico è provvisto di lavabo, bidet, water e doccia con box.

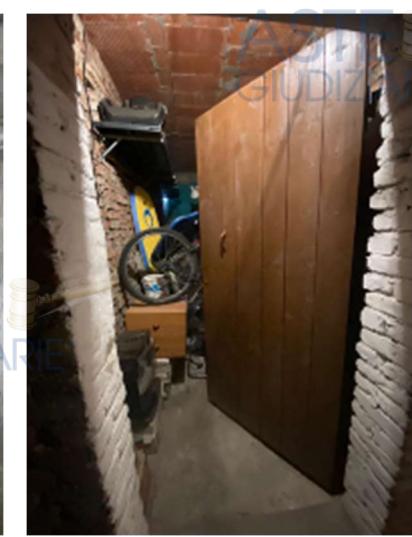
cantina di pertinenza

Il vano cantina, presenta pavimento in battuto di cemento, pareti e soffitto a nudo mattone e a nudo getto di c.a. e laterizio, porta di accesso in legno e corridoio comune di accesso egualmente pavimentato in battuto di cemento.

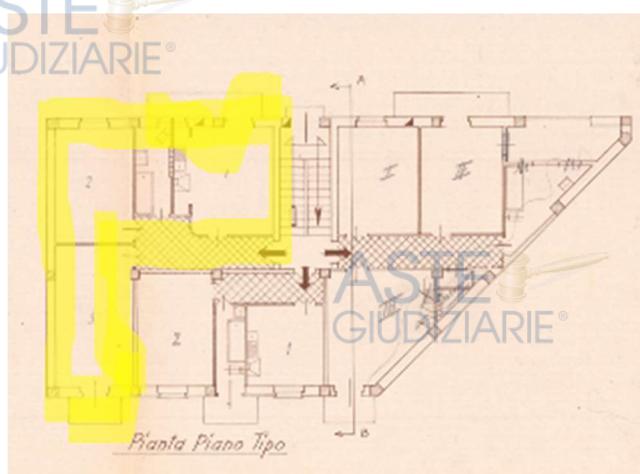
ALLOGGIO PIANO SECONDO (3°F.T.)

- Per quanto riguarda l'alloggio, dal raffronto della pianta progettuale del piano tipo risultano delle divergenze di tramezzatura interna che hanno anche eliminato la zona filtro chiusa svolgente la funzione di antibagno prevista dall'attuale normativa igienico-edilizia
- Per quanto riguarda la cantina, da progetto risulta la rappresentazione di un minor numero di cantine rispetto alla situazione riscontrata in sito

Dal raffronto tra lo stato rilevato in sopraluogo e l'ultima planimetria catastale in atti datata 30/07/1954 si evidenzia l'abbattimento in sito del tramezzo di suddivisione che sulla rappresentazione catastale delimita il soggiorno-cucina dall'ingresso.

Il costo di tale pratica comporta l'esborso della sanzione amministrativa di € 1.000,00 per la conservazione delle opere difformi; l'onorario di approssimativi € 1.500,00 per il professionista abilitato che si occuperà della presentazione della pratica; l'ulteriore approssimativa somma di €1.000,00 per le opere murarie necessarie per la realizzazione della zona filtro con la funzione di antibagno.

La situazione catastale risulta quindi non conforme e regolarizzabile mediante presentazione presso la competente amministrazione da parte di tecnico abilitato di pratica di variazione catastale per variata distribuzione interna che dovrà corrispondere con la rappresentazione grafica della pratica di regolarizzazione edilizia.
