# TRIBUNALE ORDINARIO - TORINO -

**RGE 70/2025**

## CONSULENZA ESTIMATIVA GIUDIZIARIA

APPARTAMENTO CON SOFFITTA PERTINENZIALE  
in Torino, Via Montello n. 3

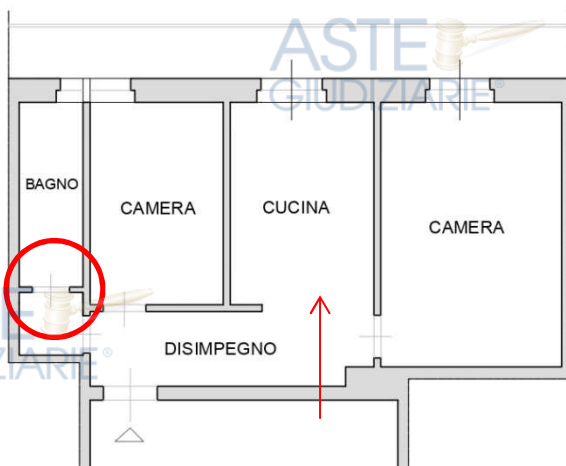
Alloggio: stato attuale - stato autorizzato

L'alloggio risulta **parzialmente conforme**.

La mancata conformità consiste nell'assenza della parete divisoria tra disimpegno e cucina e nella presenza di una porta divisoria tra antibagno e bagno. Si rileva inoltre che nella pratica di Condono il balcone lato strada è stato erroneamente disegnato di dimensioni minori di quanto indicato nella pratica autorizzativa della sopraelevazione.

Alla luce delle modifiche apportate al D.P.R. 380/2001 (Testo unico delle disposizioni legislative e regolamentari in materia edilizia) aggiornato alla Legge 105/2024 di conversione del D.L. 69/2024 (Decreto salva casa) in vigore dal 30/12/2024, le irregolarità edilizie rilevate rientrano nelle tolleranze costruttive normate nell'art. 34-bis, comma 2-bis in quanto possono essere considerate *irregolarità esecutive di muri esterni ed interni ed errori materiali di rappresentazione progettuale delle opere*.

Tali tolleranze esecutive, non costituendo violazioni edilizie, potranno essere dichiarate in occasione della presentazione di una eventuale pratica edilizia o mediante deposito, da parte di un professionista abilitato, di un atto di aggiornamento dell'effettiva condizione dell'immobile in assenza di nuovi interventi edilizi.
