# TRIBUNALE ORDINARIO - TORINO

## ESPROPRIAZIONI IMMOBILIARI 703/2024

## CONSULENZA ESTIMATIVA GIUDIZIARIA

### 1. IDENTIFICAZIONE DEI BENI IMMOBILI OGGETTO DI VENDITA:

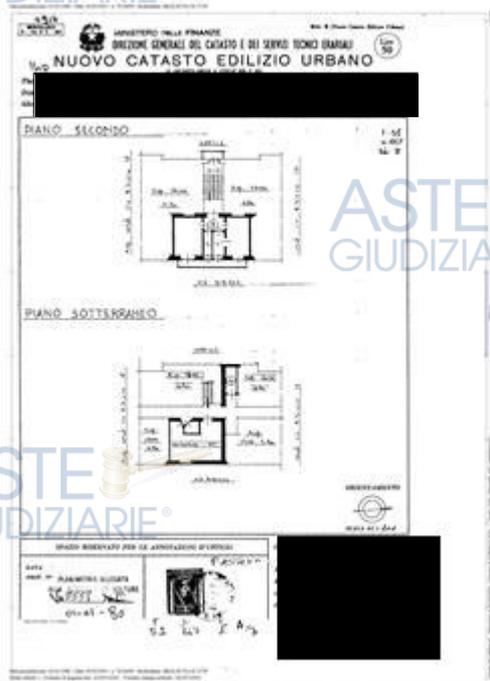
Le difformità sono regolarizzabili mediante: presentazione nuova planimetria con indicazione della demolizione del balcone lato cortile ed inserimento dell'ascensore condominiale

L'immobile risulta **non conforme, ma regolarizzabile**.

- Variazione catastale CF: €500,00
