TRIBUNALE ORDINARIO DI TORINO

CONSULENZA ESTIMATIVA GIUDIZIARIA

LOTTO 1

in Torino (TO), Via San Bernardino n. 38

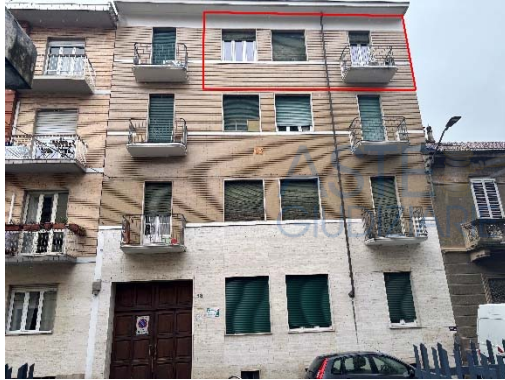
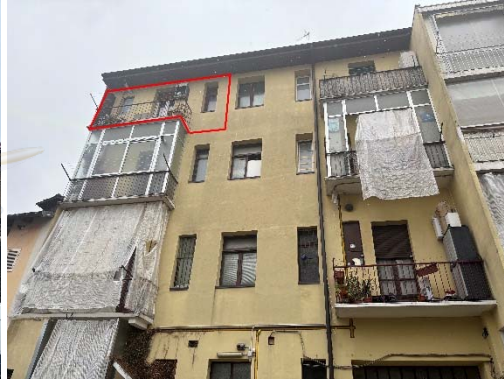
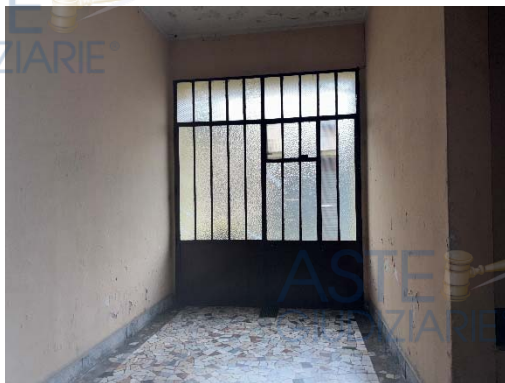
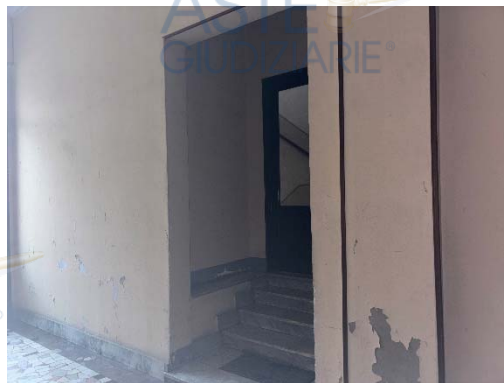
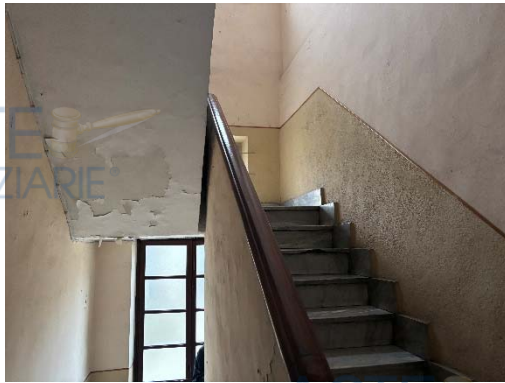
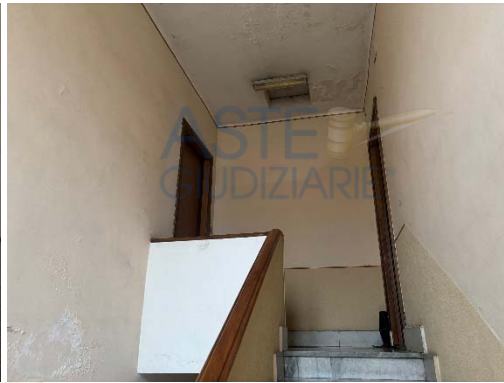
Trattasi di fabbricato residenziale edificato negli anni '50, elevato a quattro piani fuori terra, oltre seminterrato e sottotetto non abitabile, con accesso dal civico 38 della Via San Bernardino, che presenta sinteticamente le seguenti caratteristiche: struttura portante mista; tetto in legno a falde con manto di copertura in tegole; tamponamenti rivestiti in pietra e clinker (lato strada) ovvero intonacati e tinteggiati al civile (lato cortile); orizzontamenti e solette balconi in laterocemento con ringhiere in ferro; serramenti esterni in pvc/legno con interposti vetri doppi protetti da avvolgibili.

Stato manutentivo scadente, con presenza di diffuse efflorescenze nelle porzioni condominiali.

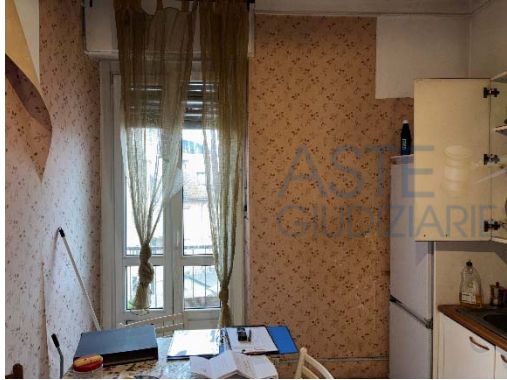
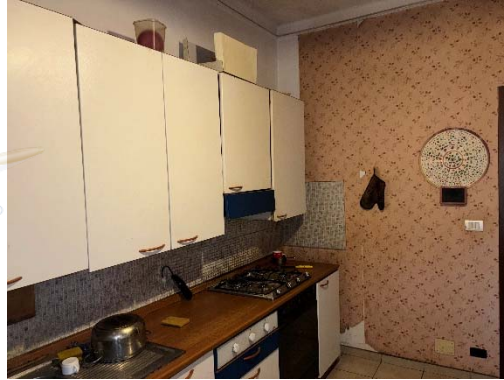
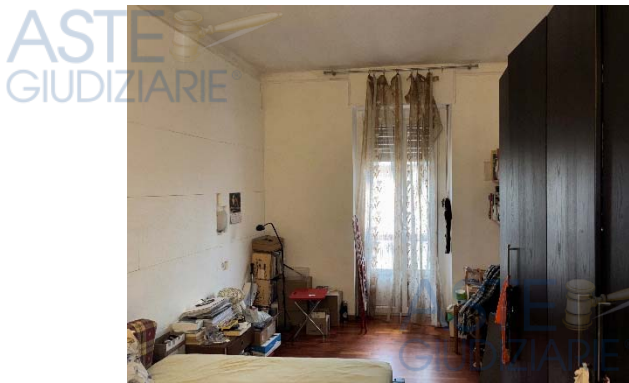
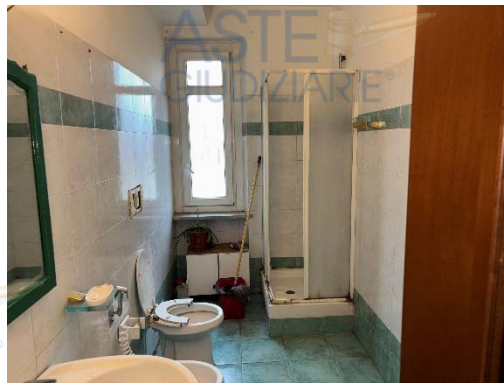
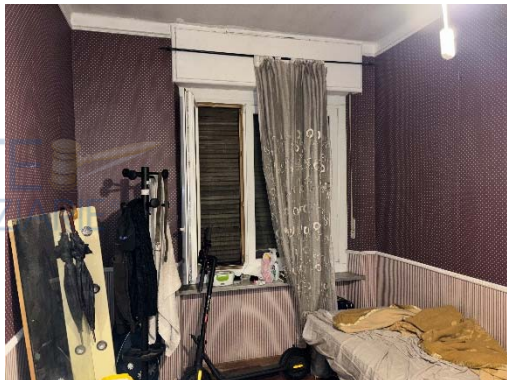
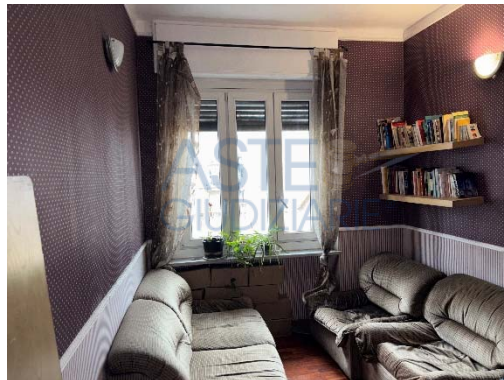
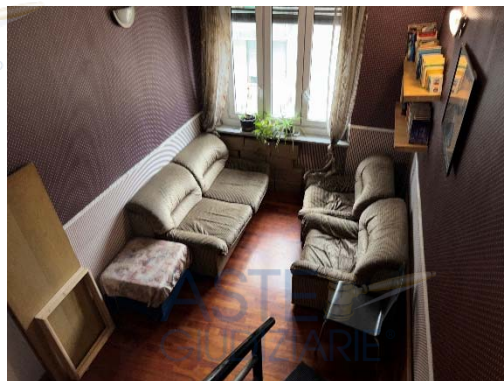
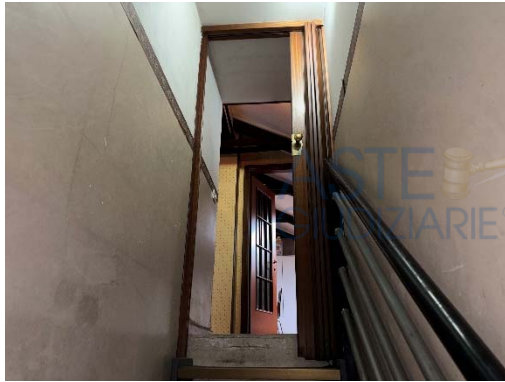
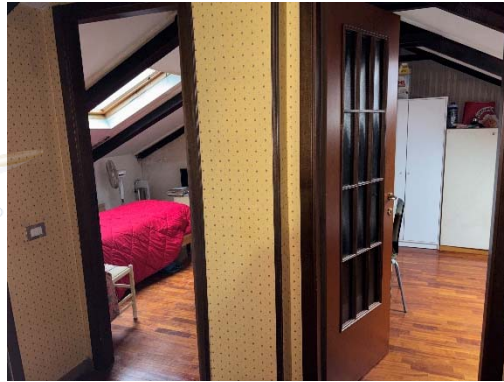
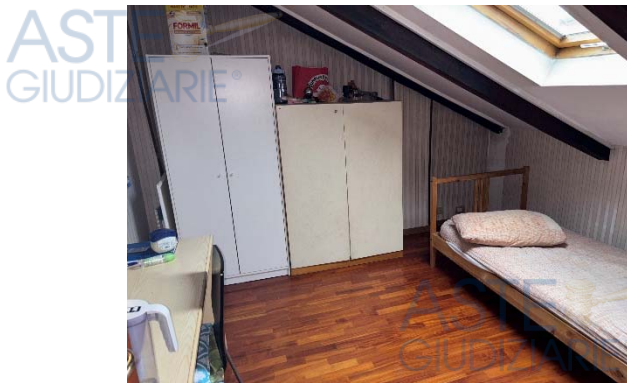
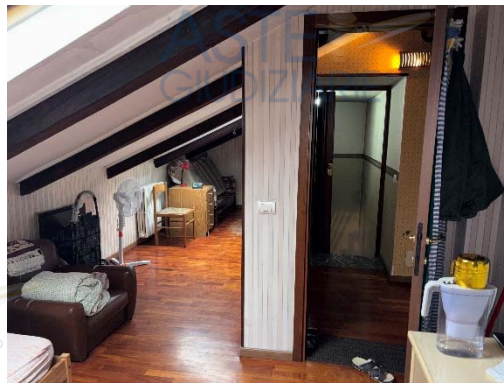
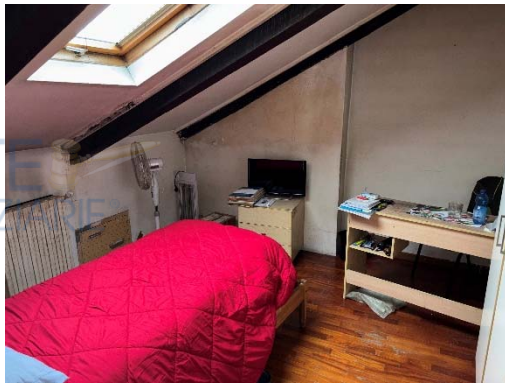
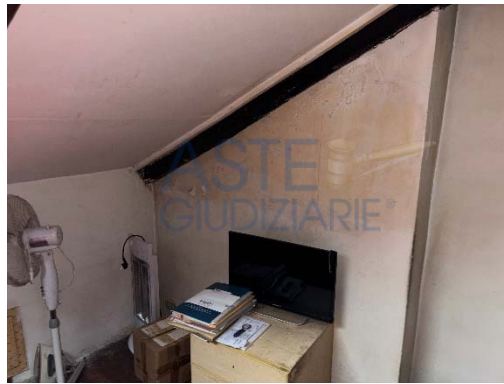
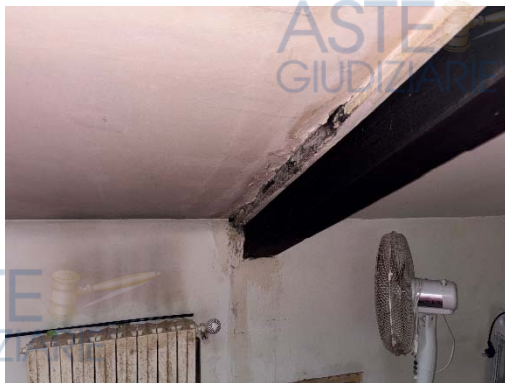
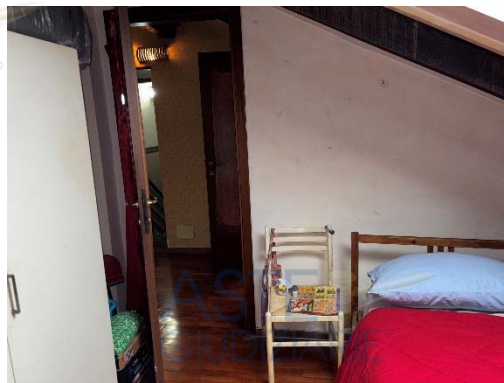
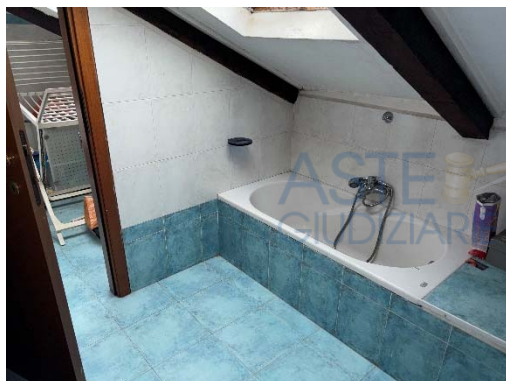
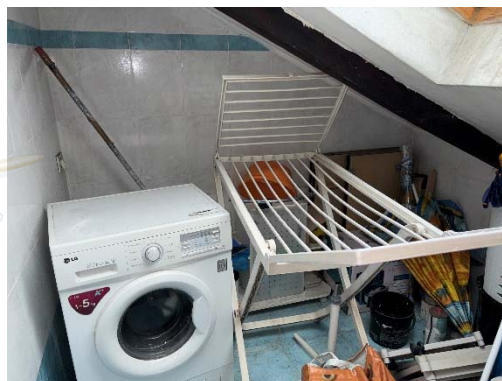
In merito ai materiali di finitura, impianti e dotazioni interne relative all'unità, si riferisce sinteticamente quanto segue: accesso da porta blindata; pavimentazioni in monocottura e/o parquet; rivestimenti in ceramica (bagni e pareti attrezzate cucina); pareti intonacate e tinteggiate al civile, in parte tappezzate con carta da parati; porte interne in legno a battente singolo con interposti vetri traslucidi e/o pannello pieno, ovvero a soffietto; impianto sanitario: bagni dotati di lavabo, wc, bidet, doccia e vasca; impianto elettrico intubato sottotraccia; impianto di riscaldamento centralizzato con corpi radianti. Stato manutentivo: scadente, con particolare riferimento al locale sottotetto ove sono presenti evidenti fenomeni infiltrativi e conseguenti efflorescenze.

Gli abusi di cui al punto c) non possono essere sanati e pertanto si dovrà provvedere alla messa in pristino dell'intera porzione di sottotetto affinché questa possa essere considerata a tutti gli effetti non abitabile. Si dovrà inoltre provvedere al sezionamento degli impianti termico e idrosanitario.

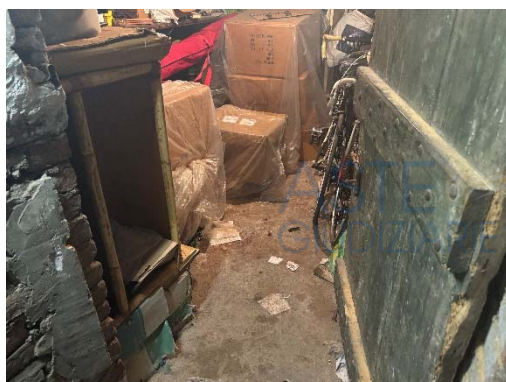
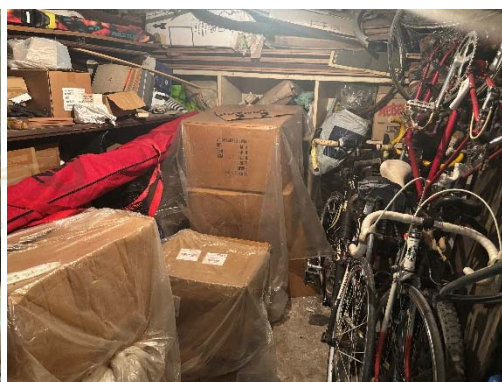
In merito alle caratteristiche interne della cantina, si riferisce quanto segue: accesso da porta in legno; pareti al grezzo; impianto elettrico graffato a muro; assenza di ulteriori impianti. Condizioni manutentive: correnti, compatibilmente con la tipologia.
