# TRIBUNALE ORDINARIO - TORINO

**709/2024**

**CONSULENZA ESTIMATIVA GIUDIZIARIA**

del 05/05/2025

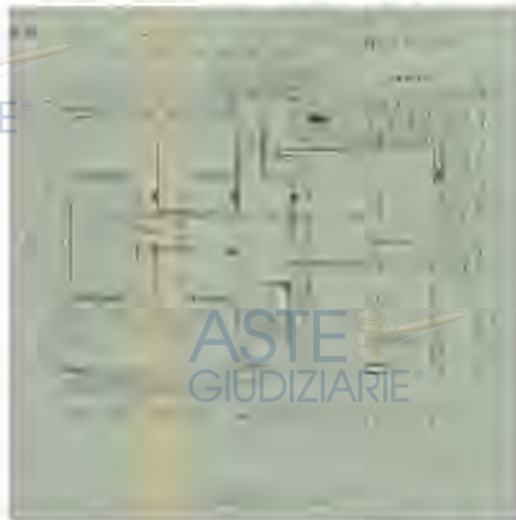
Qui di seguito il raffronto del disegno progettuale della situazione di progetto della Licenza Edilizia n.4073 del 10/12/1973 con la situazione riscontrata in sito, che pure corrisponde alla rappresentazione della planimetria catastale, relativamente al box auto di cui al lotto in oggetto

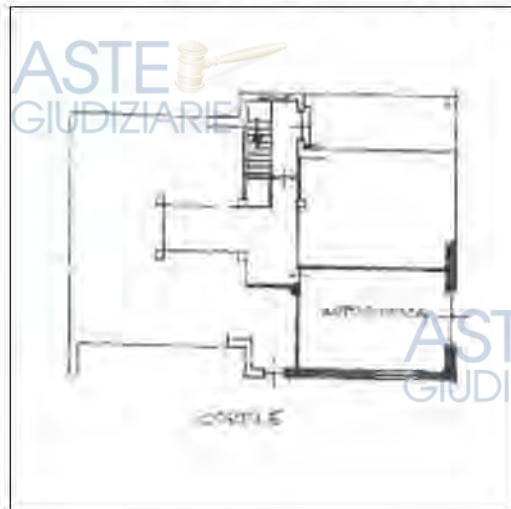
Situazione realizzata in sito

Rispetto alla situazione autorizzata, in sito risulta l'eliminazione di una finestra e lo spostamento e allargamento dell'altra, ovvero una modifica di apertura nella facciata esterna su cortile.

Trattasi di difformità che alla luce delle modifiche apportate al DPR 380 con l'art.34 bis, introdotto dalla Legge 120/2020, dovrebbe essere esclusa dai provvedimenti sanzionatori perché ricadente nella casistica di variante in corso d'opera diversa da quelle realizzate in totale difformità, in quanto realizzata entro il 28/01/1977, data di entrata in vigore della L.10/77, ovvero in periodo in cui le varianti in corso d'opera a progetti di edifici già dotati di licenza edilizia venivano realizzate in assenza di ulteriori atti autorizzativi, ad eccezione di quelle che comportassero consistenti difformità in altezza o impianto. Casistica attestata dalla data di presentazione della planimetria catastale del 20/01/1976 che rappresenta già le modifiche al disegno di progetto

Alla luce di quanto sopra la difformità di facciata rilevata dovrebbe essere esclusa dai provvedimenti sanzionatori e dovrebbe essere regolarizzabile mediante presentazione da parte di tecnico Abilitato di Comunicazione di Presa d'atto con disegno dello stato di fatto, documentazione fotografica e Attestazione esplicitiva di Esclusione dai Procedimenti Sanzionatori, con allegazione della documentazione probante necessaria ai sensi dell'art.34 bis e 34 ter DPR 380 introdotti dalle L.120/2020 e L.105/2024; con l'esborso dell'onorario del professionista incaricato quantificabile approssimativamente in €1.500,00 oltre oneri di legge.

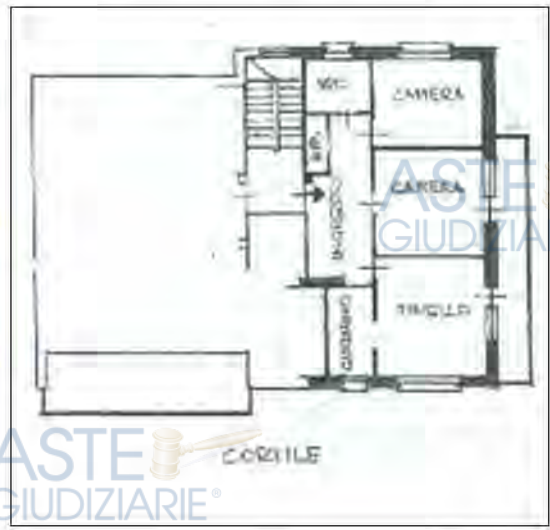
Situazione realizzata in sito

Rispetto alla situazione autorizzata, in sito risultano:

- modifiche esterne con eliminazioni di finestre e realizzazioni di altre finestre
- diversa distribuzione degli spazi interni e conseguente variazione delle dimensioni dei due alloggi previsti da progetto, con lieve ampliamento planimetrico ove era prevista la veranda, con eliminazione della medesima e prolungamento del balcone per tutta la facciata est.
