# TRIBUNALE ORDINARIO -TORINO

## ESPROPRIAZIONI IMMOBILIARI

### 715/2025 R.G.E.

## CONSULENZA ESTIMATIVA GIUDIZIARIA

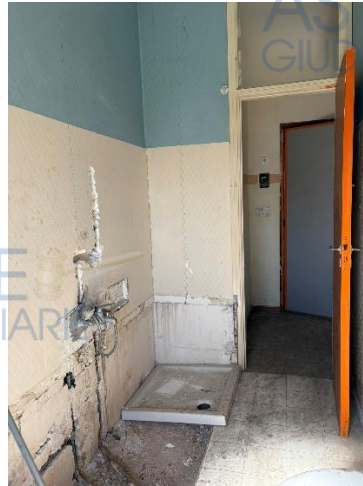
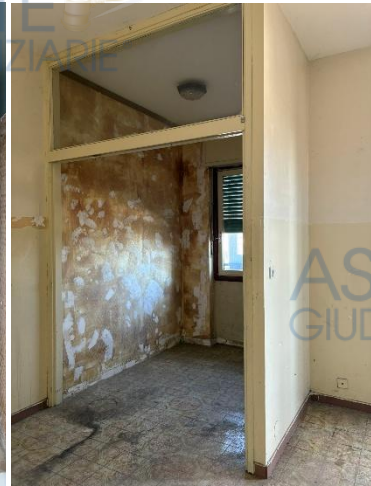
Lo stato manutentivo complessivo dell'unità immobiliare deve ritenersi pessimo: il bagno e l'angolo cottura si presentano in condizioni di degrado, con finiture rimosse o incomplete, impianti dismessi e superfici murarie non idonee all'uso. La vasca da bagno è stata rimossa e non più posizionata. L'impianto elettrico appare vetusto, con presenza di apparecchiature da incasso prive di protezione e componenti a vista, non conformi agli standard attuali e da ritenersi presumibilmente non funzionanti o comunque da verificare integralmente. L'insieme delle condizioni rilevate rende necessari interventi edilizi significativi di ripristino e riqualificazione.

*angolo cottura*

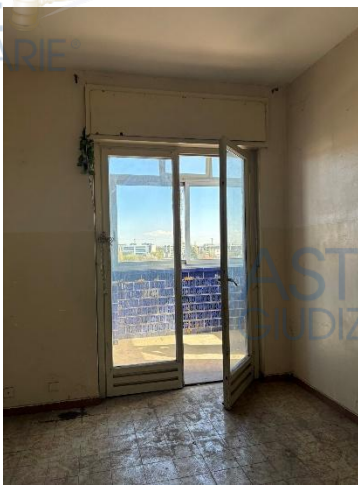
L'appartamento oggetto di stima è collocato al piano sesto (settimo fuori terra) ed è composto di un unico vano, oltre a bagno e ampio balcone, in parte verandato. I serramenti esterni sono in legno con vetro singolo e sistema oscurante ad avvolgibile in plastica. La porta interna del bagno è in tamburato impiallacciato effetto legno. L'impianto di riscaldamento è centralizzato. L'acqua calda sanitaria è prodotta da uno scaldabagno murale elettrico collocato in bagno. I pavimenti sono in piastrelle ceramiche, le pareti sono tinteggiate nel vano principale, rivestite in materiale vinilico in bagno, mentre nell'area destinata ad angolo cottura le pareti risultano interessate dalla rimozione di precedente rivestimento murale in materiale vinilico. Si precisa che tale rimozione è stata eseguita in modo incompleto, lasciando diffuse tracce di collante e superfici irregolari.

*vano unico*

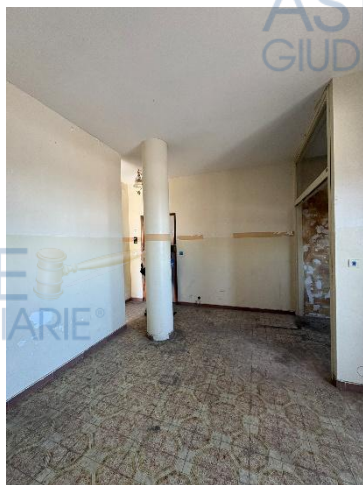
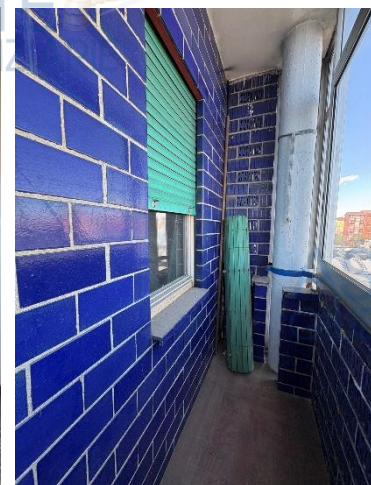
Per quanto attiene alla **veranda** oggetto di esame, si rileva che, secondo la normativa vigente del Comune di Torino, la realizzazione di tali opere risulta ammissibile anche in deroga agli indici di edificabilità previsti dal Piano, a condizione che venga presentato un progetto unitario al quale devono uniformarsi tutte le successive chiusure.

Nel caso in oggetto, il progetto unitario non è stato predisposto, pertanto le opere realizzate risultano difformi rispetto alle disposizioni urbanistiche e, quindi, soggette a provvedimenti sanzionatori, fino alla demolizione delle stesse.

*veranda - finestra angolo cottura*

Pertanto, si ritiene che la strada più veloce ed economica per eliminare l'abuso edilizio sia quella di rimuovere la veranda.

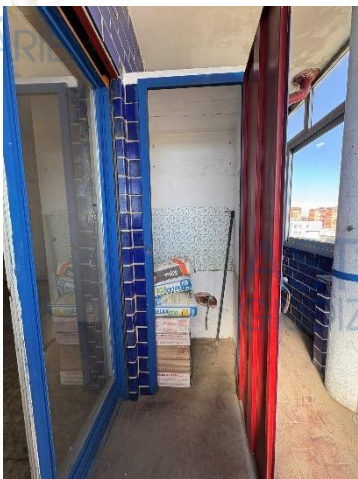
In relazione all'art. 29 della legge 52/85 si riferisce che la planimetria catastale **non è conforme** in quanto non vengono rappresentati la veranda e il ripostiglio esterno.

*ripostiglio esterno*

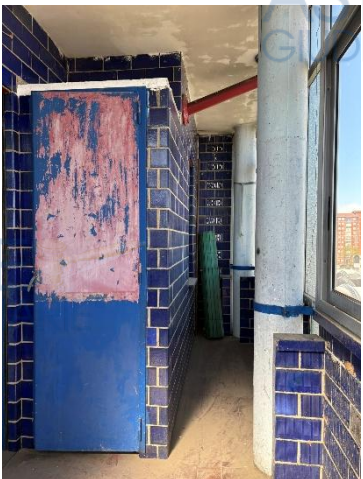
*balcone*

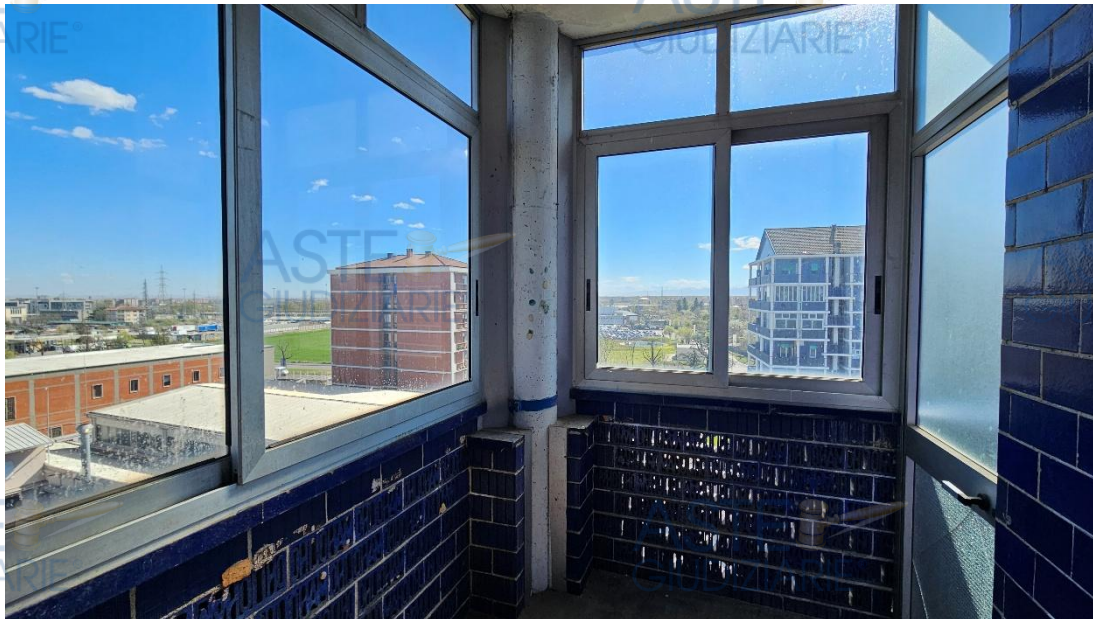
veranda

Come è più probabile, nel caso in cui la veranda in oggetto non sia conforme al progetto tipo, la stessa dovrà essere rimossa ed eventualmente ricostruita previa presentazione di una pratica S.C.I.A. ai sensi dell'art. 22 del T.U.E.
