## **TRIBUNALE ORDINARIO DI TORINO**

**Procedimento Esecutivo R.G. n° 721/2023**

Torino Via Cardinal Massaia n.40/1 – Piano secondo

**CONSULENZA TECNICA D'UFFICIO**

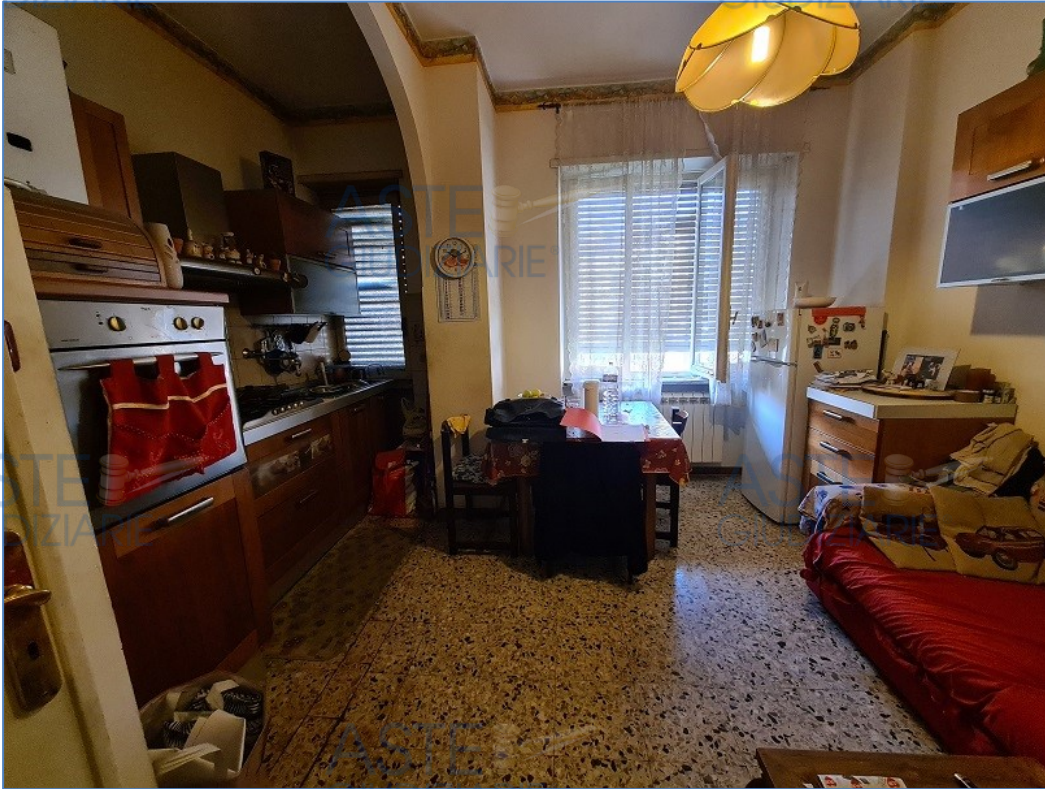
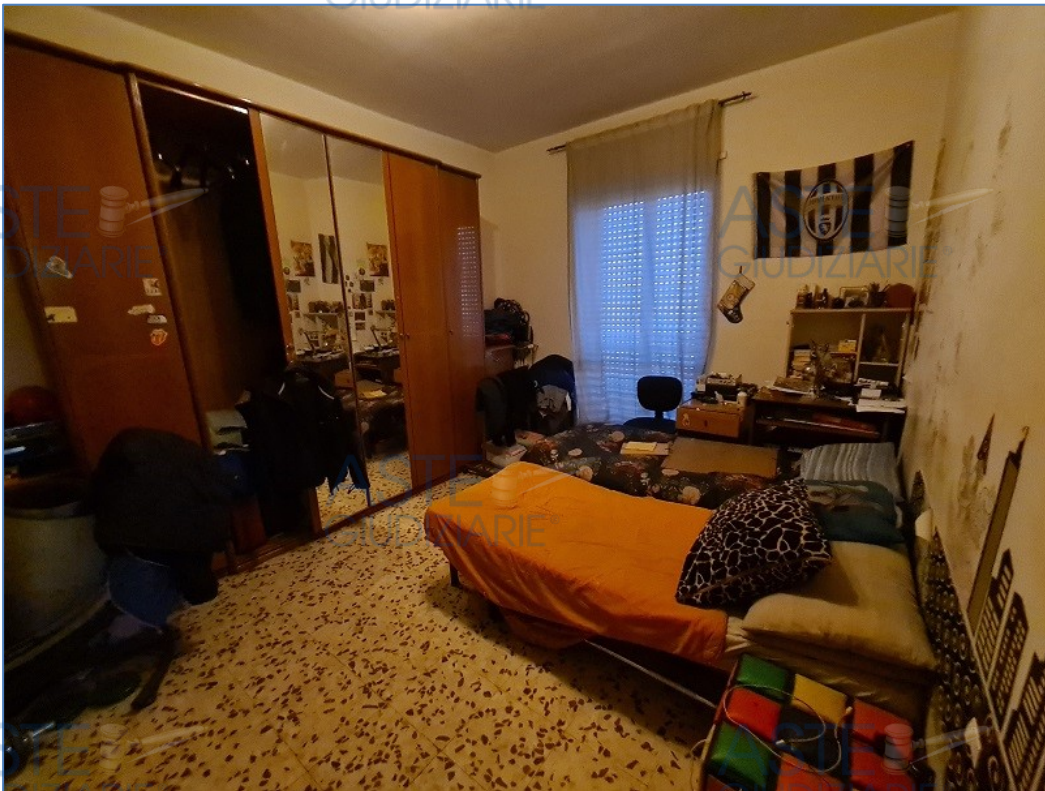
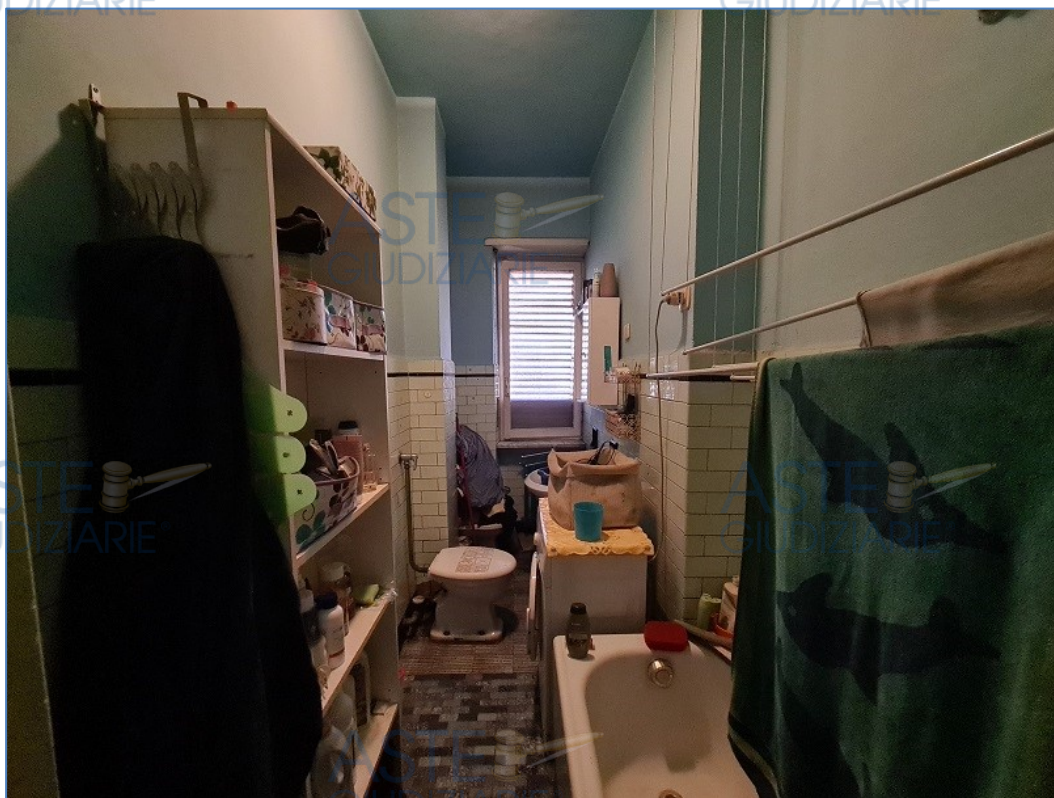
Dispone di unica aria orientata a Sud-Ovest (verso il giardino comune) ed è composta di due vani principali (tinello con cucinino e camera da letto), ingresso, servizio igienico e ripostiglio, oltre a balcone. E' pertinenza dell'alloggio una cantina al piano interrato.

- Pavimenti: piastrelle di graniglia (dell'epoca di costruzione).
- Le pareti ed i soffitti sono intonacati e tinteggiati; quelle dei bagni e della cucina risultano rivestite in piastrelle.
- Impianto elettrico di tipo sottotraccia, con quadretto alloggio e salvavita; impianto di citofono; con apparecchiature ed accessori di tipo economico.
- Il riscaldamento è centralizzato, a circolazione d'acqua (termosifoni).
- Infissi esterni di legno con vetro semplice; serramenti interni di tipo tamburato; il portoncino di ingresso non è di tipo blindato.
- Il servizio igienico risulta attrezzato con lavabo, tazza w.c., bidet, vasca da bagno ed attacco lavatrice; gli accessori e le rubinetterie sono funzionanti, di tipo economico.

Il tutto, sebbene risalente all'epoca di costruzione, in discreto stato di conservazione e manutenzione.
