# TRIBUNALE ORDINARIO - TORINO

**729/2023**

**CONSULENZA ESTIMATIVA GIUDIZIARIA**

## LOTTO 1

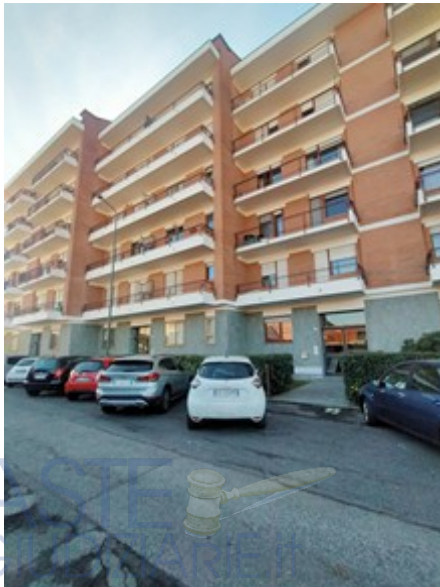
Immobile visto da via Valfrè
