# TRIBUNALE ORDINARIO DI TORINO

### 73/2026

## CONSULENZA ESTIMATIVA GIUDIZIARIA

PIENA PROPRIETÀ Appartamento Monolocale Abitativo al Piano Terreno ( 1° f.t.)  
Comune di Torino, Strada San Vincenzo 127

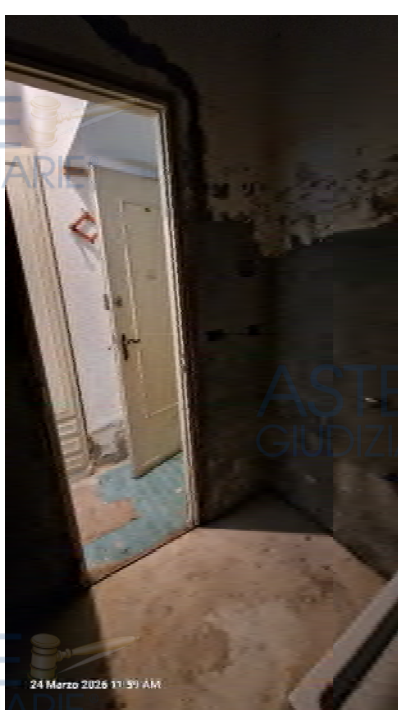
L'unità pignorata è stata riscontrata da ultimare: sono presenti gli impianti dell'angolo cottura ed il condizionatore; in bagno sono presenti gli impianti, il piatto doccia ed il boiler elettrico ma sono assenti i sanitari, pavimentazione e rivestimenti, inoltre è assente la ventilazione forzata necessaria in quanto il locale bagno è privo di aperture esterne.

Bagno

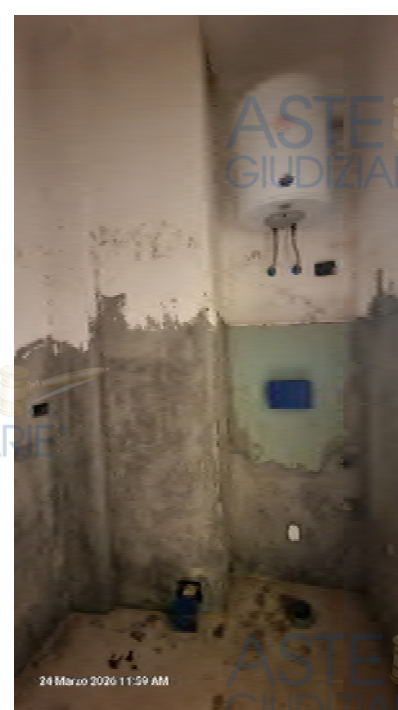
- Riscaldamento autonomo: assente
- Acqua calda: impianto autonomo alimentato da boiler elettrico

*Bagno – boiler elettrico*
