# TRIBUNALE ORDINARIO - TORINO

## ESPROPRIAZIONI IMMOBILIARI 747/2023

## CONSULENZA ESTIMATIVA GIUDIZIARIA

**A** appartamento a TORINO PIAZZA CRISPI 56, quartiere Barriera di Milano, della superficie commerciale di **44,00** mq per la quota di 1/1 di piena proprietà ( \*\*\* DATO OSCURATO \*\*\* )

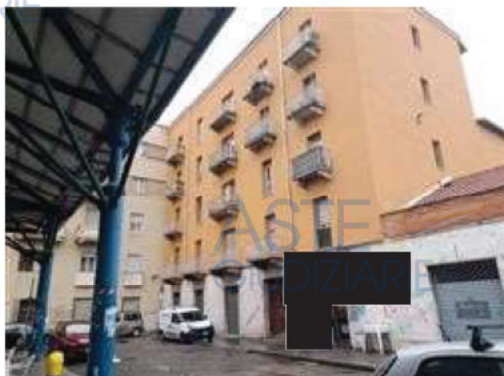
prospetto lato strada

L'edificio di cui sono parte gli immobili pignorati è elevato a 5 piani fuori terra oltre il piano interrato delle cantine, ha struttura in muratura portante e le facciate sono rivestite in pietra sino all'intradosso della soletta del primo piano e sono intonacate e tintecciate per la restante altezza, i balconi sono aggettanti con soletta in muratura e ringhiera in ferro verniciato a disegno semplice.

Si riferisce inoltre che lo stabile è stato oggetto di CILAS Superbonus per l'isolamento delle pareti verticali (cappotto) lato strada, frontespizio laterale e lato cortile.

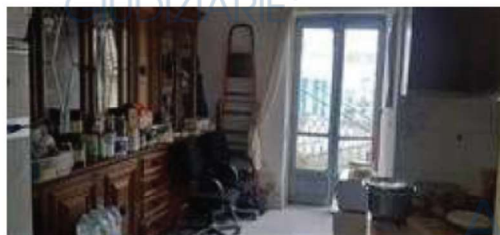
Il bagno (completo di tutte le apparecchiature igienico-sanitarie e dell'attacco di carico/scarico della lavatrice) e parte della cucina presentano pavimentazione e rivestimento alle pareti in piastrelle di ceramica. La zona cottura e lavello è posizionata nell'ingresso, non è provvista di attacco alla rete del gas, la cottura dei cibi avviene mediante piastra elettrica.

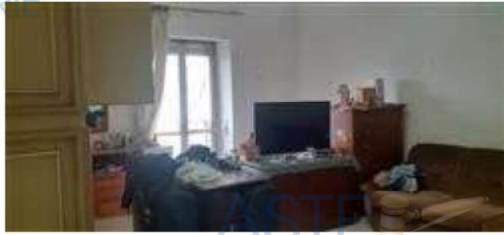
camera

La pavimentazione di tutti i locali è in mattonelle di ceramica, le pareti sono intonacate e tintecciate.

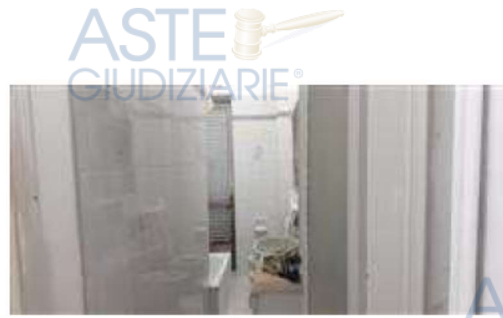
bagno

L'impianto per la produzione dell'acqua calda è autonomo con boiler elettrico posto nel bagno.
