# TRIBUNALE ORDINARIO - TORINO

**77/2025**

## CONSULENZA ESTIMATIVA GIUDIZIARIA

**A** appartamento a TORINO via Enrico Dandolo 4, quartiere zona Mirafiori Nord, della superficie commerciale di **61,01** mq per la quota di 1/1 di piena proprietà (XXX)

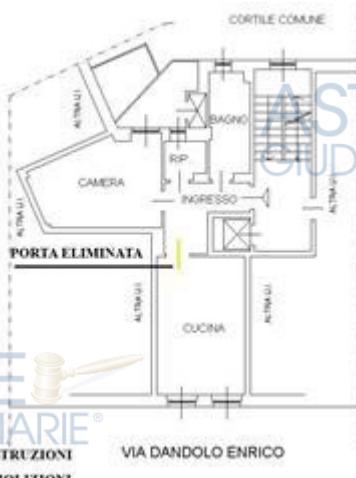
Sono state rilevate le seguenti difformità: E' stata rimossa la porta che permette l'accesso alla cucina. La porta deve essere rispristinata, ai fini della conformità edilizia igienico/sanitaria, altrimenti si andrebbe a perdere il disimpegno davanti al locale bagno.

Le difformità sono regolarizzabili mediante: Il ripristino della porta interna per accedere alla cucina.

- Ripristino della porta : €.600,00
