Relazione di perizia ordinata dall'Ill.mo Giudice dell'Esecuzione del Tribunale di Torino dott.ssa Francesca Alonzo, con affidamento dell'incarico allo scrivente geometra Giangiorgio Aimaretti, nato a Pinerolo il 13 luglio 1973, con Studio in Pinerolo, Via Montegrappa n. 24, regolarmente iscritto al Ruolo dei Periti e degli Esperti della provincia di Torino al n. 8 dal 19.10.2001 (provvedimento n. 2001.10.19/1299/01) per la seguente materia: cat. XXII - attività varie, sub-cat. 18bis) stima e valutazione di immobili.

**- LOTTO UNICO -**

**Beni in Scalenghe (TO)**

**- Regione Bussonrotondo 17 -**

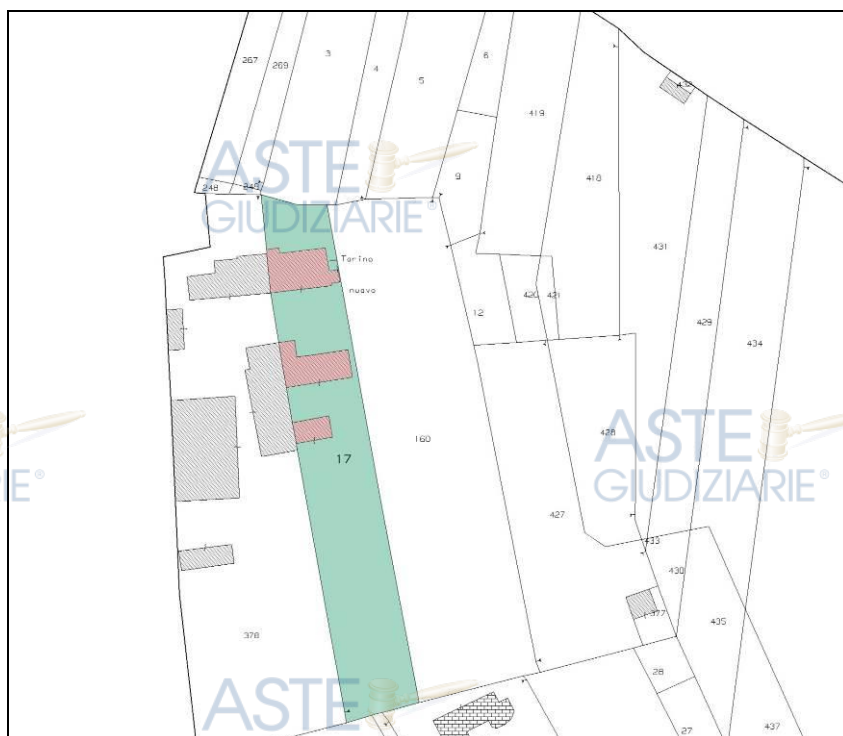
Dall'esame dello stato dei luoghi si evidenzia come il compendio pignorato non è fruibile ed utilizzabile poiché, **di fatto**, la corte si estende su terreni sempre in proprietà all'esecutata che non sono oggetto di pignoramento e dunque di perizia, ma che sono fondamentali per l'accesso ed il recesso al compendio, in modo particolare per l'accesso ai bassi fabbricati accessori, e per l'utilizzo dei beni e della proprietà in generale, in particolare ci si riferisce al mappale numero 160 che costituisce pertinenza e fruibilità al fabbricato in questione.

Basso fabbricato ad uso box auto non raggiungibile con veicolo per mezzo delle porzioni oggetto di pignoramento.

Lotti in proprietà all'esecutata ma **NON** gravati da pignoramento (parte di corte).

Lotto pignorato.

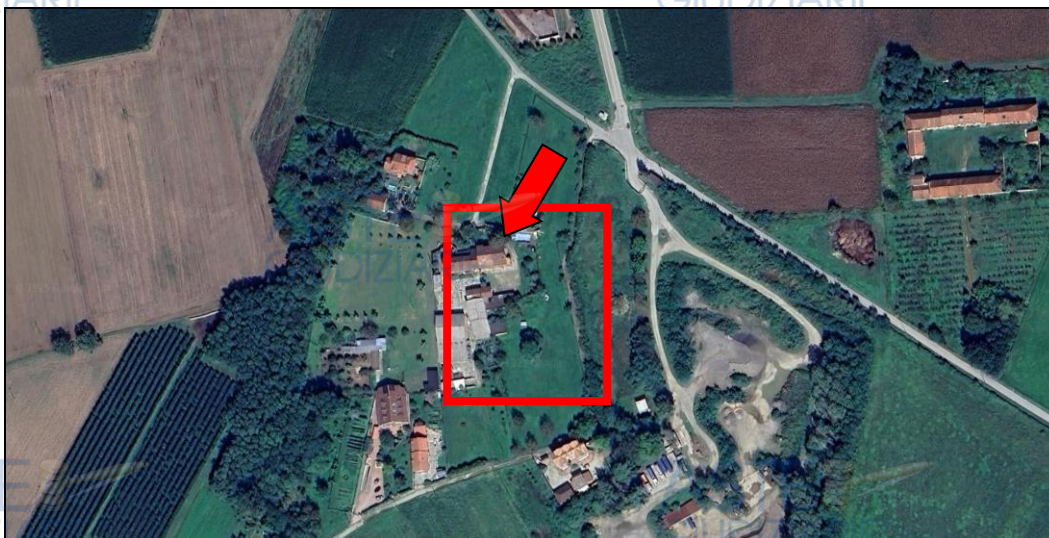
I cespiti immobiliari in valutazione sono costituiti da un complesso edilizio di tipologia "ex rurale" sito nel Comune di SCALENGHE, in Regione  
Bussonrotondo numero 17.

Il compendio è composto da un fabbricato di civile abitazione elevato a due piani fuori terra oltre a parziale piano interrato e piano sottotetto collegati tra loro da scala interna; nel cortile un basso fabbricato accessorio ad uso di box auto magazzino e tettoia chiusa; ed ancora un basso fabbricato ad uso di tettoia agricola, il tutto insistente su terreno sedime e cortilivo censito a Catasto dei Terreni al Foglio 14 particella 17, ente urbano di are 30 e centiare 40.

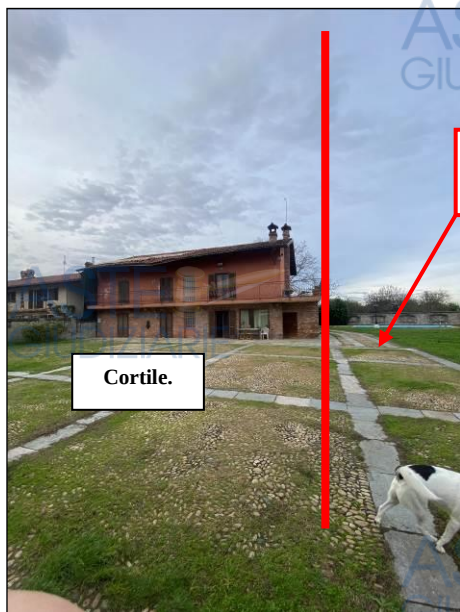
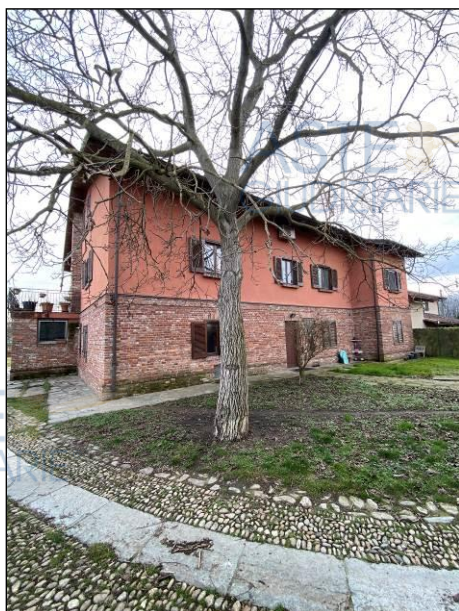
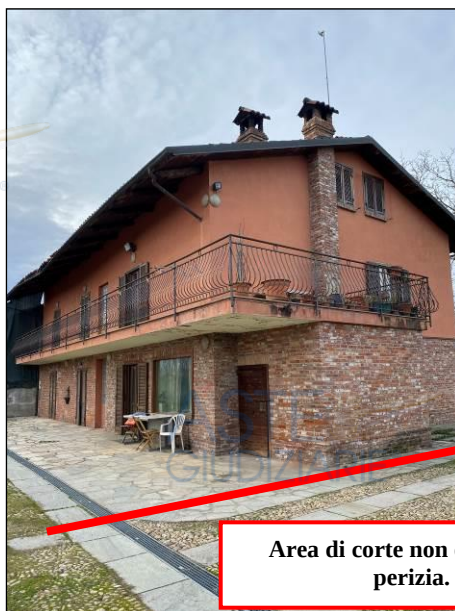
Cortile.

Area di corte non oggetto di  
perizia.

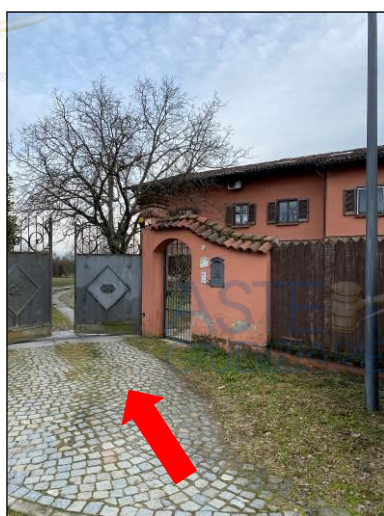
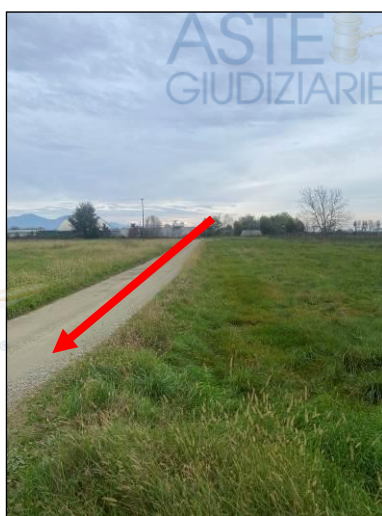
Al complesso si accede direttamente da dal civico numero 17 di Regione Bussonrotondo, attraverso un tratto di strada campestre.

La corte pertinenziale è in parte a prato, in parte pavimentata a ciottoli di fiume e/o blocchetti e lastre di pietra.

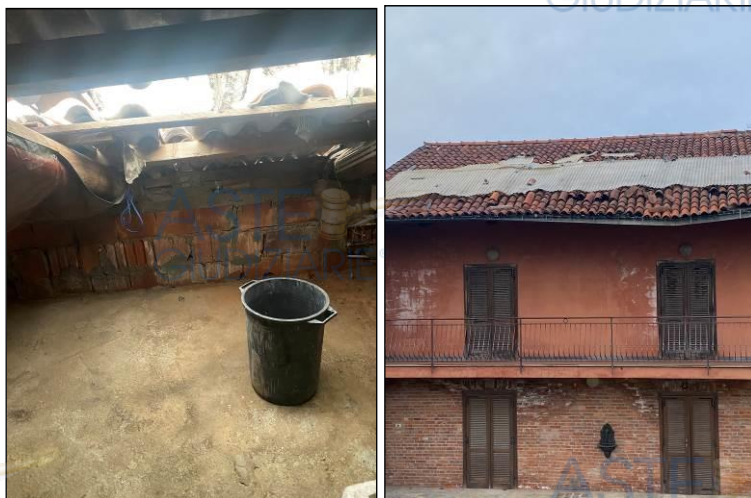
Il tetto del fabbricato, a due falde, è con orditura lignea e manto di copertura in coppi. Si evidenzia come lo stesso sia in pessimo stato di manutenzione e conservazione.

La facciata è prevalentemente intonacata e tinteggiata, sebbene risulti degradata in diverse aree a causa di infiltrazioni d'acqua provenienti dal manto di copertura deteriorato, che si verificano in occasione di ogni precipitazione piovosa.

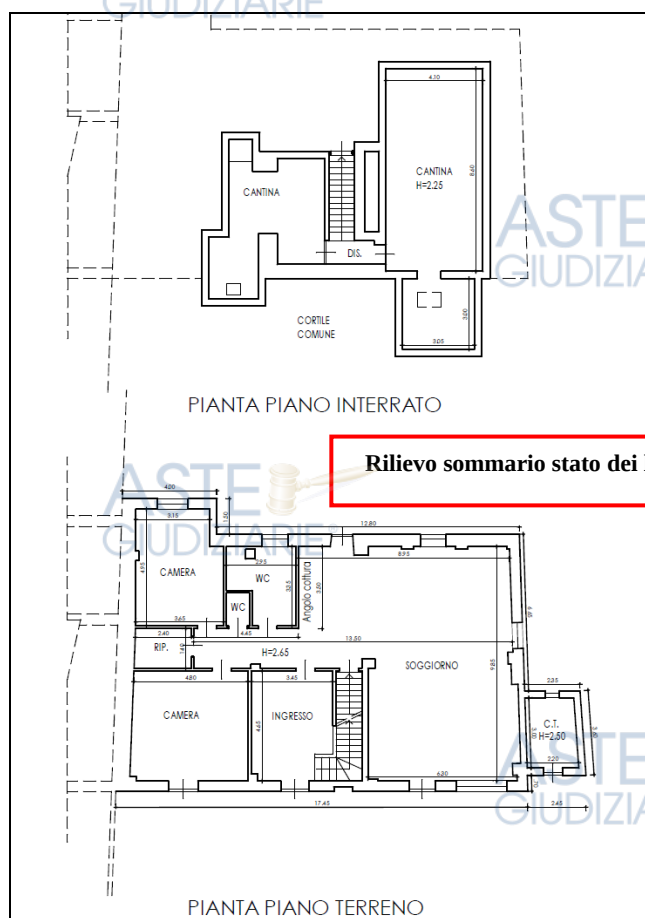
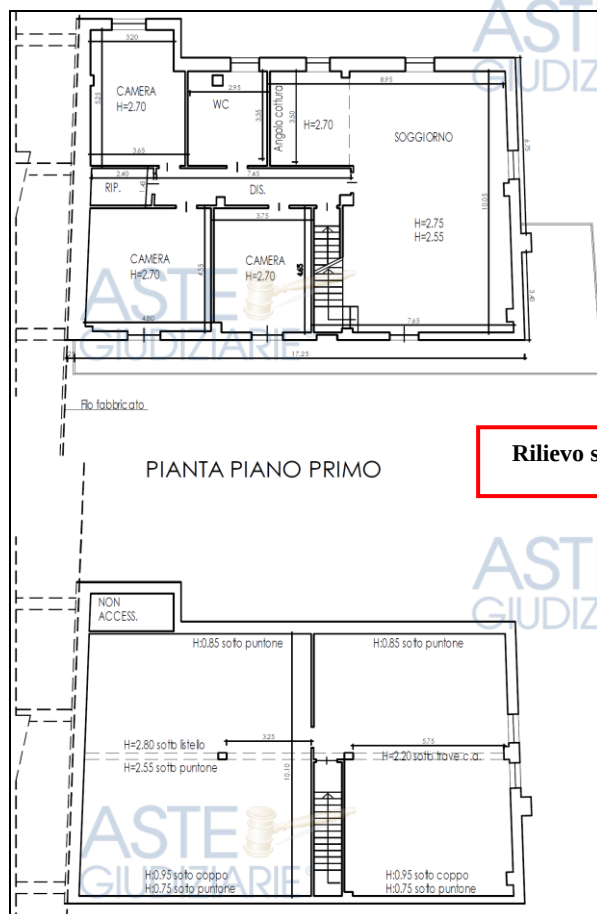
■ **Unità immobiliare a destinazione abitativa (sub. 8).**

- altezza interna utile: mt. 2,65 circa al piano terra, mt. 2,70 circa - mt. 2,65 et 2,75 circa (quest'ultime nel soggiorno) al piano primo, mt. 2.00 circa sotto trave e mt. 0,75 circa sotto puntone, al piano sottotetto, mt. 2,25 circa al piano interrato;

- pavimenti in piastrelle con posa "a correre e/o diagonale", in legno in alcune camere (totalmente danneggiati a causa infiltrazioni d'acqua – da rimuovere);

- impianto di riscaldamento autonomo con caldaia a GPL, con radiatori tradizionali in ghisa e/o ventilconvettori, integrato con camino a legna, da rivedere totalmente. All'attualità l'impianto di riscaldamento non è in funzione.

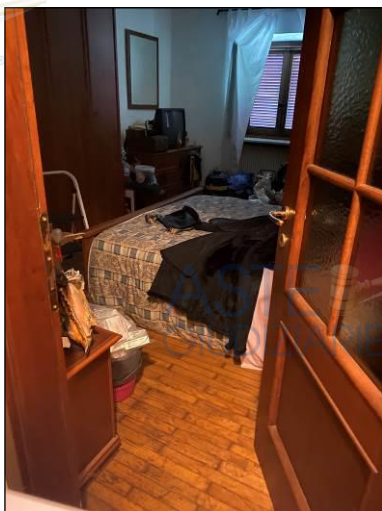
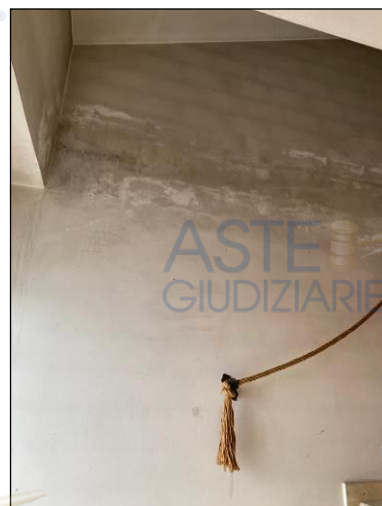
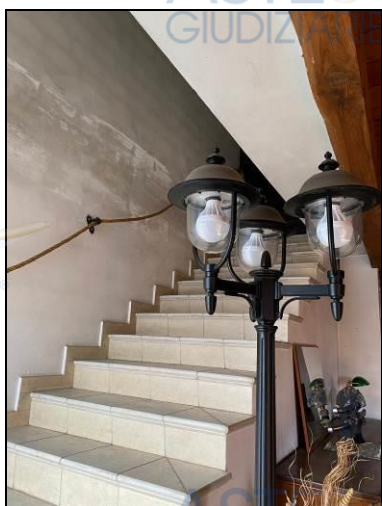
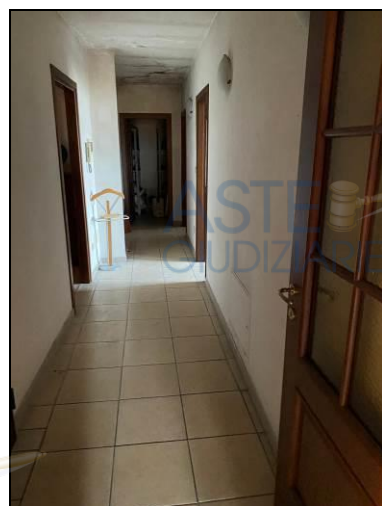
Si riscontrano, in alcuni locali al primo piano, significativi fenomeni di infiltrazione provenienti dalla copertura.

Lo stesso, a giudizio dello scrivente, richiede interventi di ristrutturazione edilizia e risanamento tecnico.

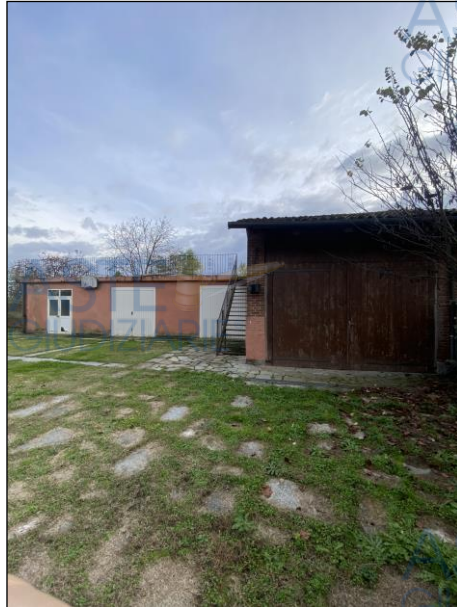
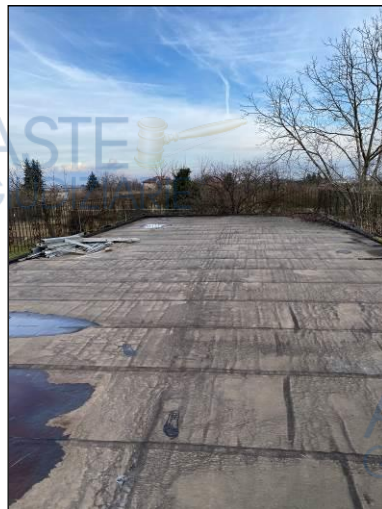
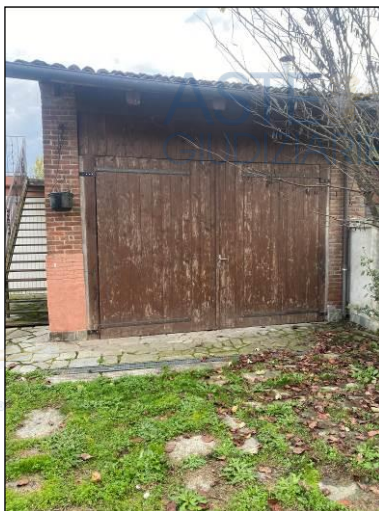
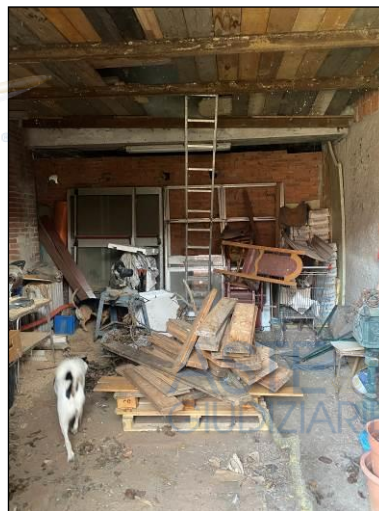
■ **Basso fabbricato accessorio (sub. 9 - 10 - 11).**

Anche per questa porzione si riscontrano fenomeni di infiltrazione provenienti dalla copertura.

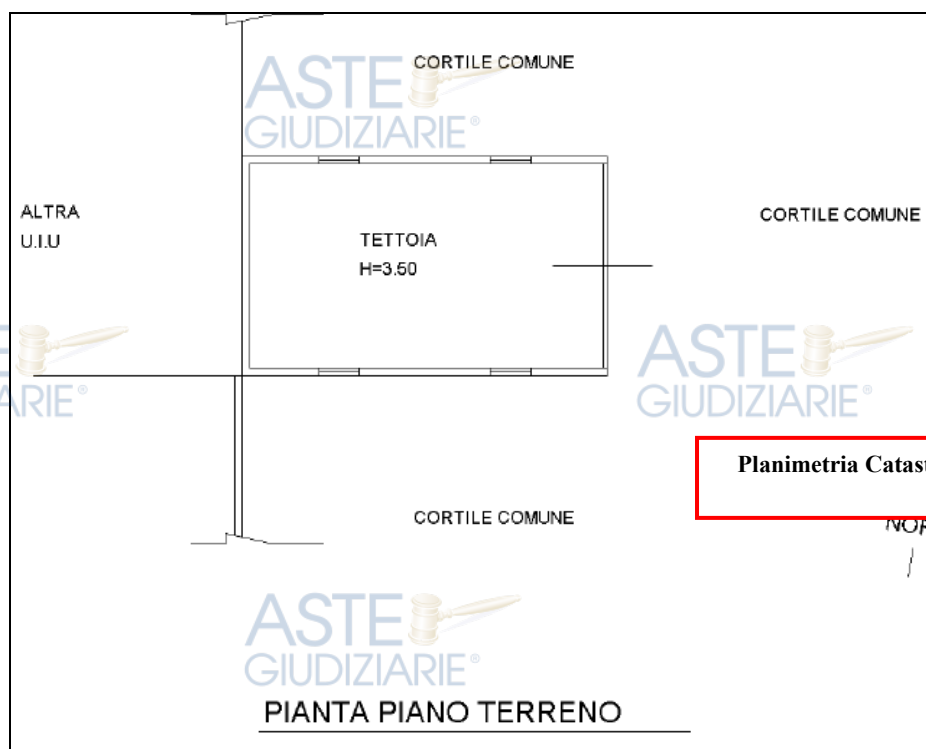
■ **Tettoia (sub. 12).**

■ **La tettoia ad uso di attività para - agricole nel cortile**, con conformazione in pianta rettangolare, è stata edificata, per nuova costruzione, nell'anno 2008 ed è composta di un unico vano.

Il fabbricato è stato realizzato con struttura portante in cemento armato; la copertura, a falde, ha orditura in ferro e copertura in lamiera.

Rilievo sommario stato dei luoghi.
